**“Análisis de falla para optimizar horno recalentador y laminador
1 mediante una auditoria energética en la planta Siderperu SAA.”**

**TESIS PARA OBTENER EL TÍTULO PROFESIONAL DE
INGENIERO EN ENERGÍA**

Nuevo Chimbote – Perú

2023-09-18

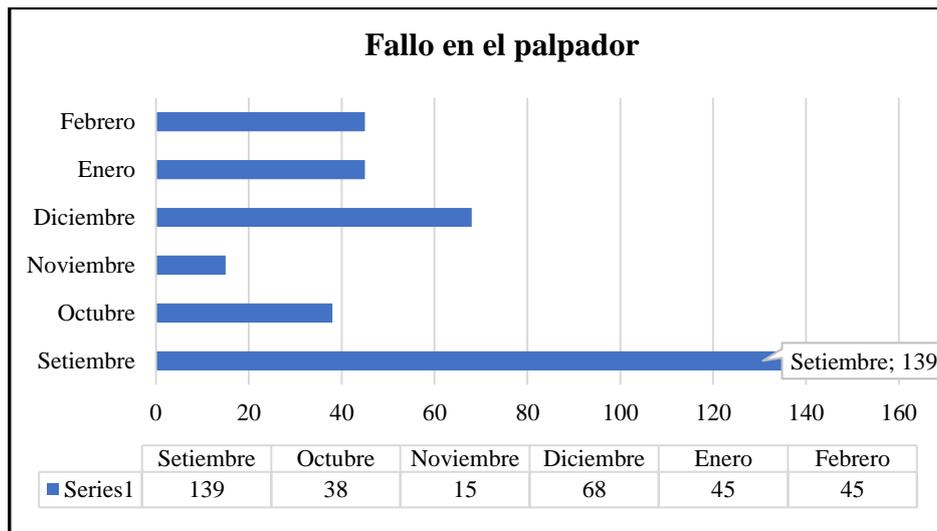
Figura 14. Fallos en el equipo: Fallo en el palpador

- En el mes de diciembre se reportaron 139 fallos en el palpador.

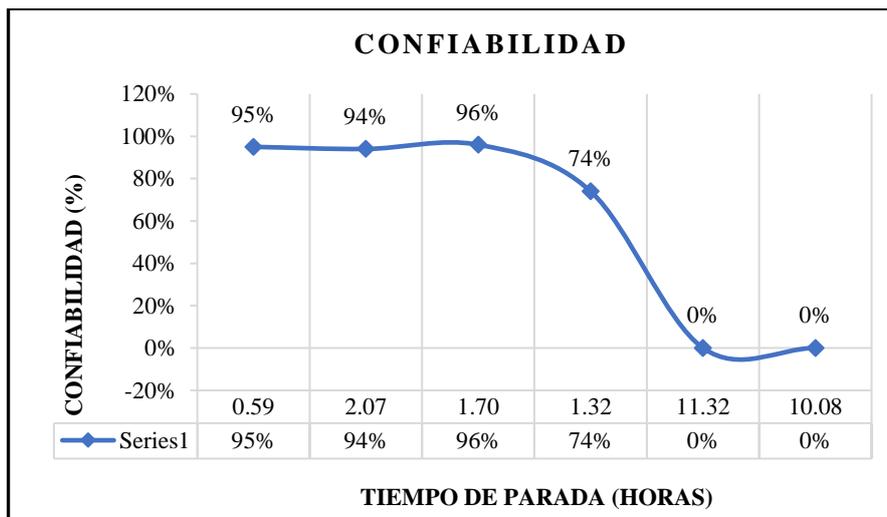
Figura 16. Confiabilidad en el equipo: Fallo en el palpador

- Analizando los fallos en los meses, resulta en setiembre la confiabilidad es menor 81%.

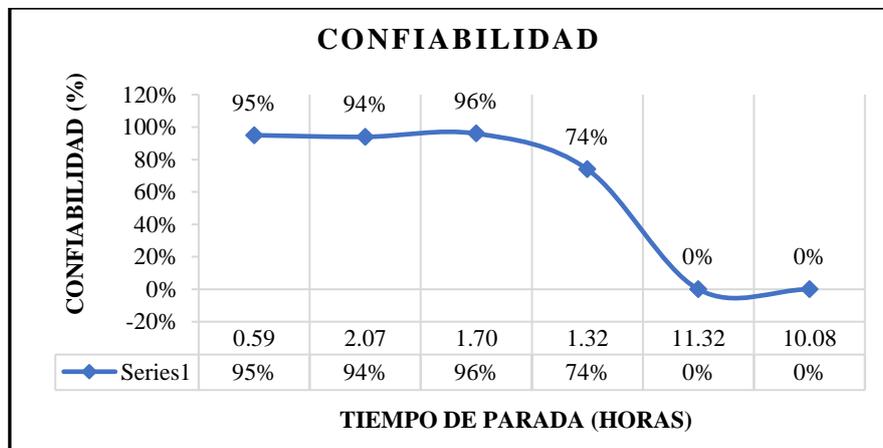
Figura 20. Confiabilidad en el equipo: Desalineamiento de largueros

- Analizando los fallos en los meses, la confiabilidad en el mes de enero y febrero son del 0%.

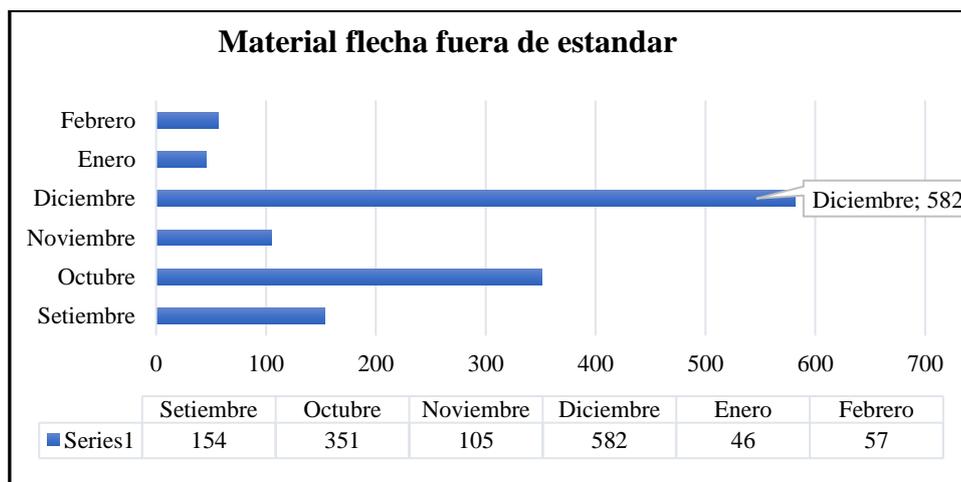
Figura 22. Fallo en el equipo: Material flecha fuera de estándar

- Se reporta en el mes de diciembre 582 fallos.

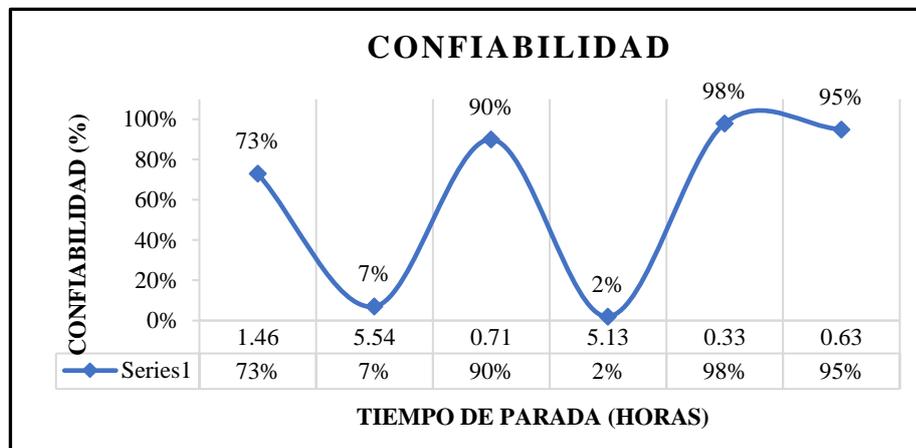
Figura 24. Confiabilidad en el equipo: Material flecha fuera de estándar

- Confiabilidad de menor porcentaje es diciembre 2% y octubre 7%.

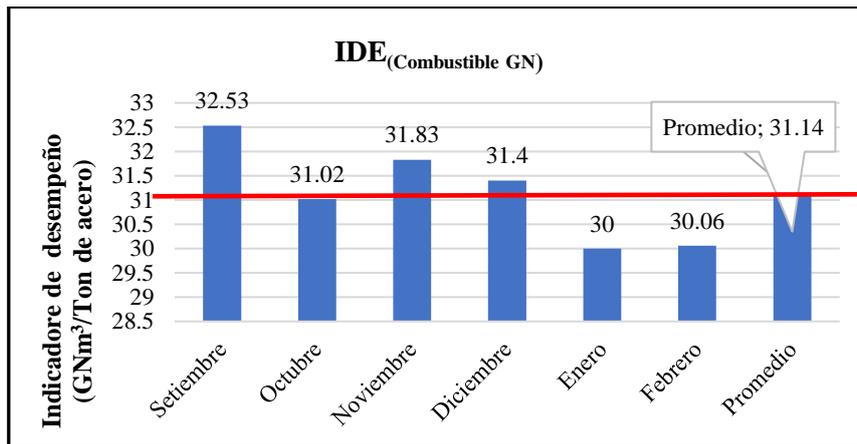
Figura 36. Indicador de desempeño (IDE (Combustible GN))

- Mediante el análisis de indicadores de desempeño (KPIs), del horno de recalentamiento tocho, se evaluó el consumo energético de combustible encontrando exceso de consumo en los meses setiembre, noviembre y diciembre. De acuerdo al promedio 31.14 GNm³/Ton de acero. Afectando considerablemente la producción en la planta.

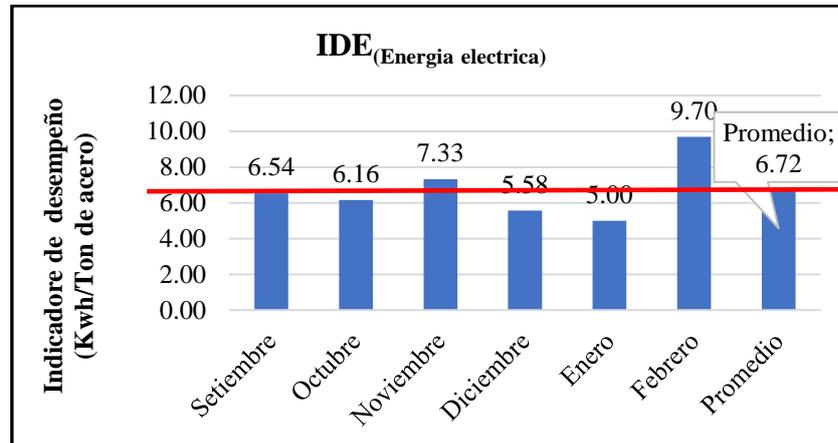
Figura 37. Indicador de desempeño (IDE (Energía eléctrica))

- El siguiente análisis de indicadores de desempeño (IDE), en los equipos se evaluó el consumo de energía eléctrica encontrando en los meses noviembre y febrero elevado consumo de energía eléctrica al promedio 6.72 Kwh/Ton de acero.

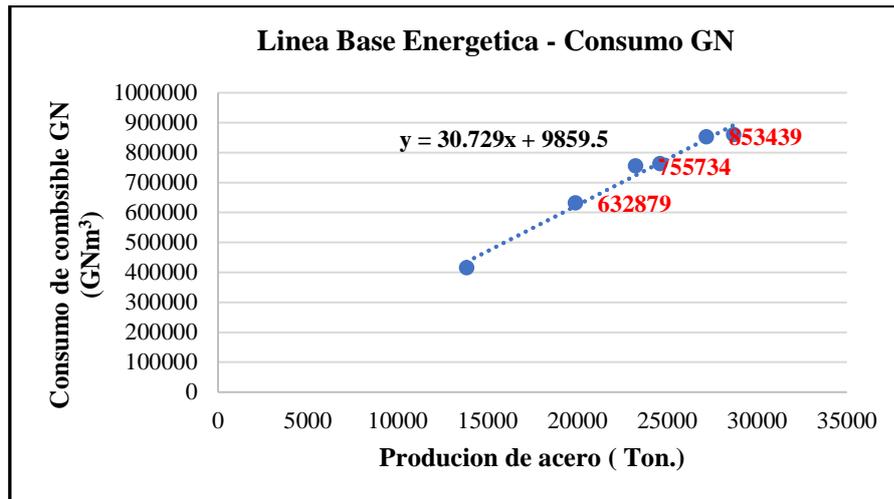
Figura 38. Línea Base Energética

- Se realizó el análisis de la línea base energética en el horno de recalentamiento TOCHO para contrastar los excesos encontrados, lo que permitirá con la ecuación mostrada reemplazar los datos de producción en la variable x dando como resultado la variable y, dicho resultado no deberá pasar la línea base energética ya que habría exceso de consumo combustible GN.
