Análisis y evaluación de la amenaza y vulnerabilidad sísmica de las edificaciones autoconstruidas en el P.J. San Juan – Chimbote – 2022

**TESIS PARA OBTENER EL
TITULO PROFESIONAL DE INGENIERO CIVIL**

NUEVO CHIMBOTE – PERU

2024

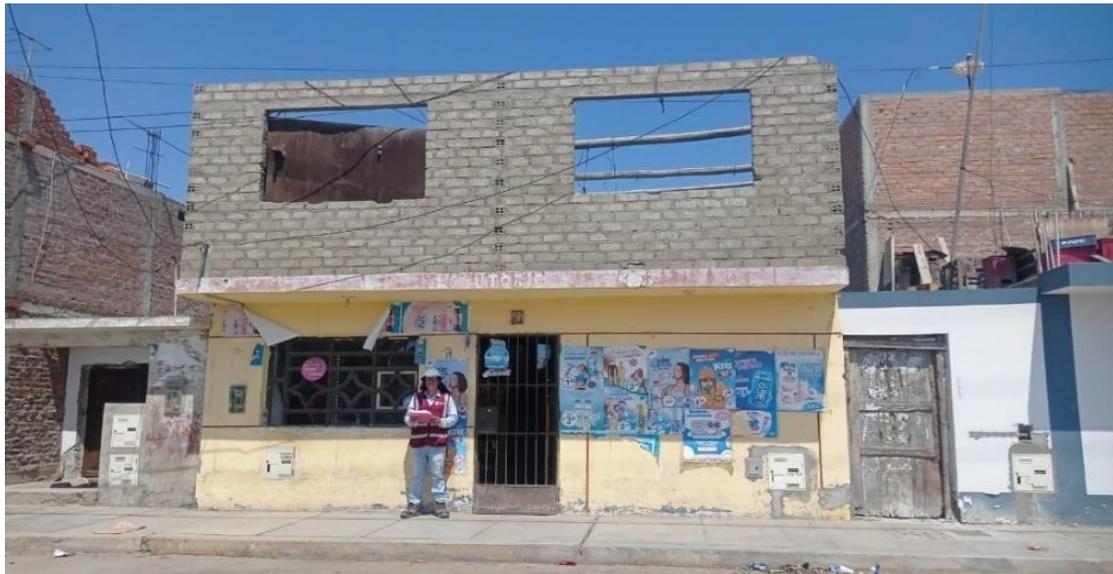
Asimismo, La Figura 121 muestra una edificación de albañilería confinada de un piso ubicada en la Mz. 8 Lt. 6, en la cual los muros no presentan elementos de confinamiento vertical ni horizontal, por lo que obtuvo un calificativo D.

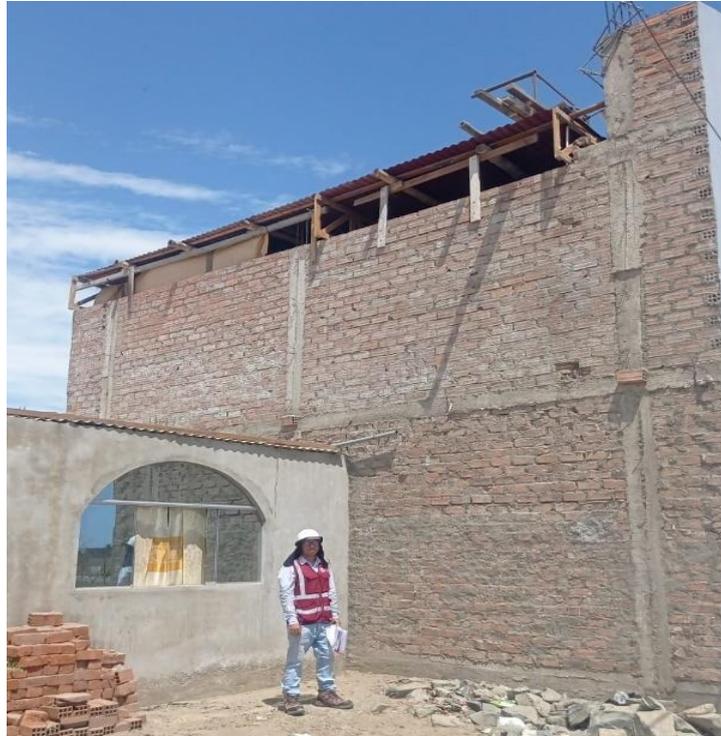
Figura 127

Figura 127: Edificación de un piso de albañilería confinada ubicada en la Mz. 11 Lt. 29, se observa que sus muros no mantienen una homogeneidad entre sus unidades de albañilería observándose diferentes tipos de ladrillos hechos de arcilla y por otro lado de concreto. se observa la irregularidad en el espesor de las juntas de mortero y en las dimensiones de algunas piezas de ladrillo en los muros, además se observa el deterioro de algunos ladrillos debido a la presencia del salitre, así como también la inexistencia de columnas de confinamiento en los muros.207

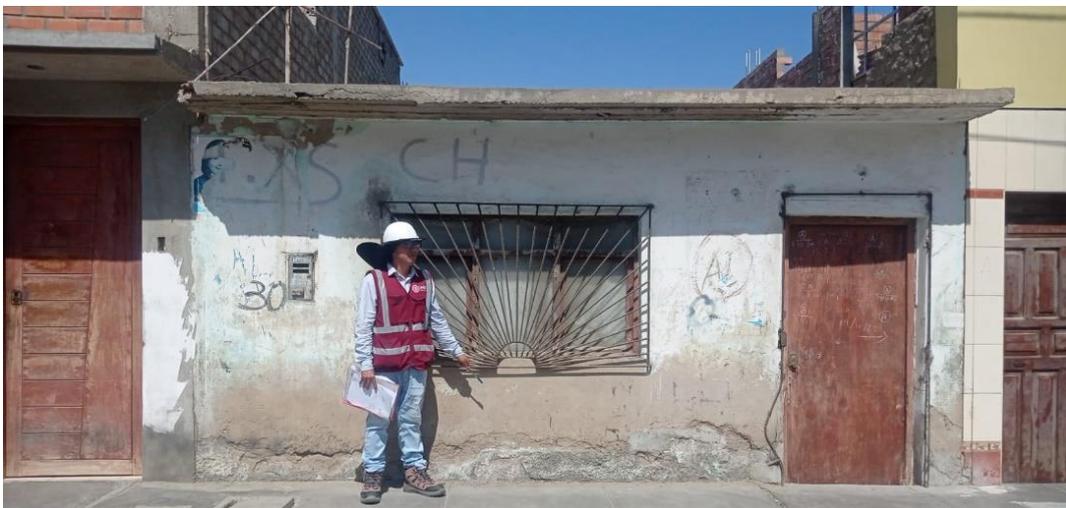
Figura 144

Figura 144: Edificación de dos pisos de albañilería confinada ubicada en la Mz. 13 Lt. 20, con cierta deformabilidad y deflexión en el plano del diafragma, además se observa la presencia de planos a desnivel y discontinuidades abruptas y la deficiente conexión entre los diafragmas y muros en el segundo nivel.220

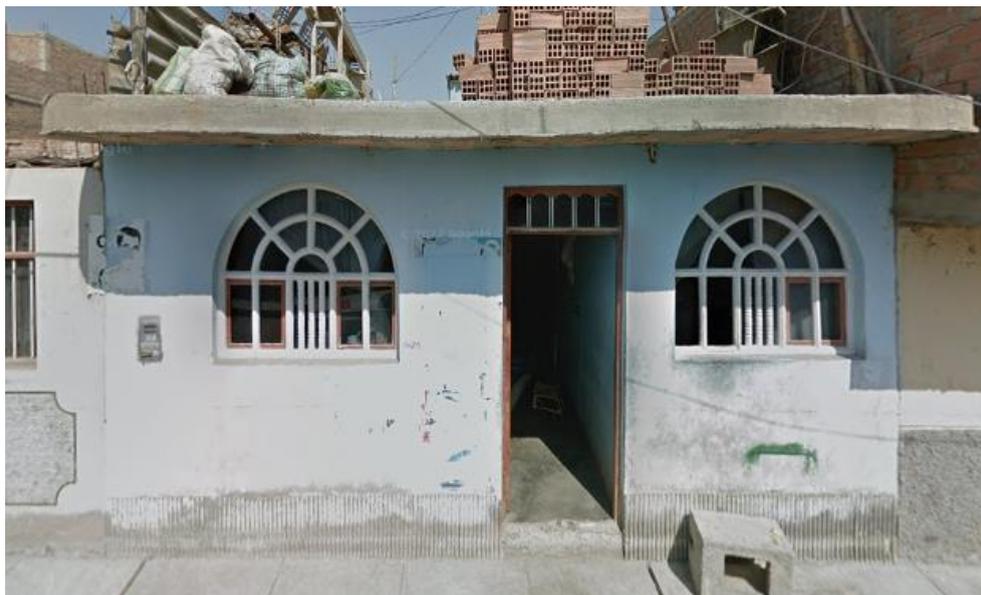
Figura 146

Figura 146: Edificación de dos pisos de albañilería confinada ubicada en la Mz. 25 Lt. 3, se observa la presencia de planos a desnivel y discontinuidades en el techo del primer nivel y la deficiente conexión entre los diafragmas y muros en el segundo nivel.221

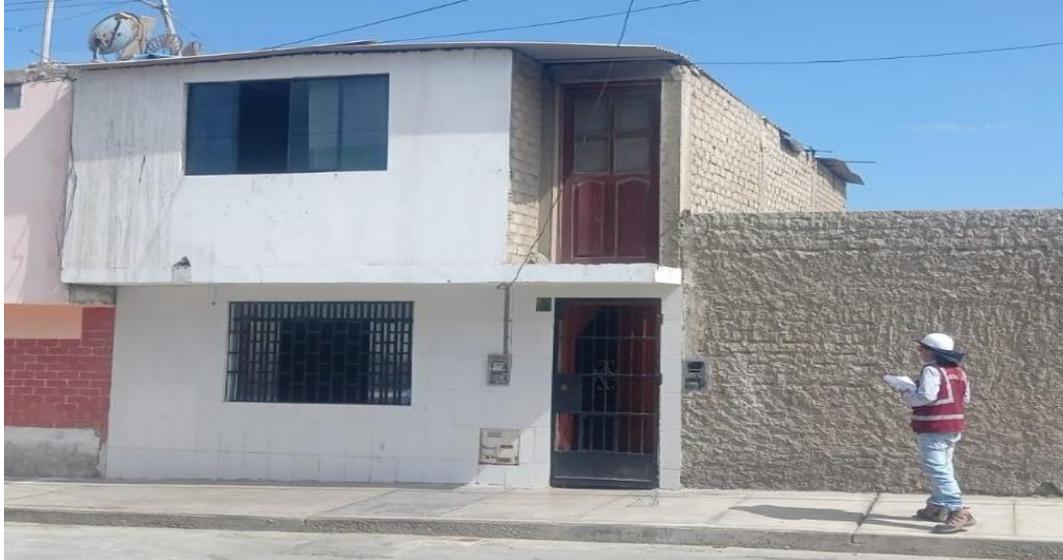
La Figura 169 muestra una edificación de albañilería confinada de dos pisos ubicada en la Mz. 3 Lt. 16, presenta una cubierta liviana de fibrocemento conectada de forma deficiente a la estructura en el segundo nivel, por lo que obtuvo un calificativo D.

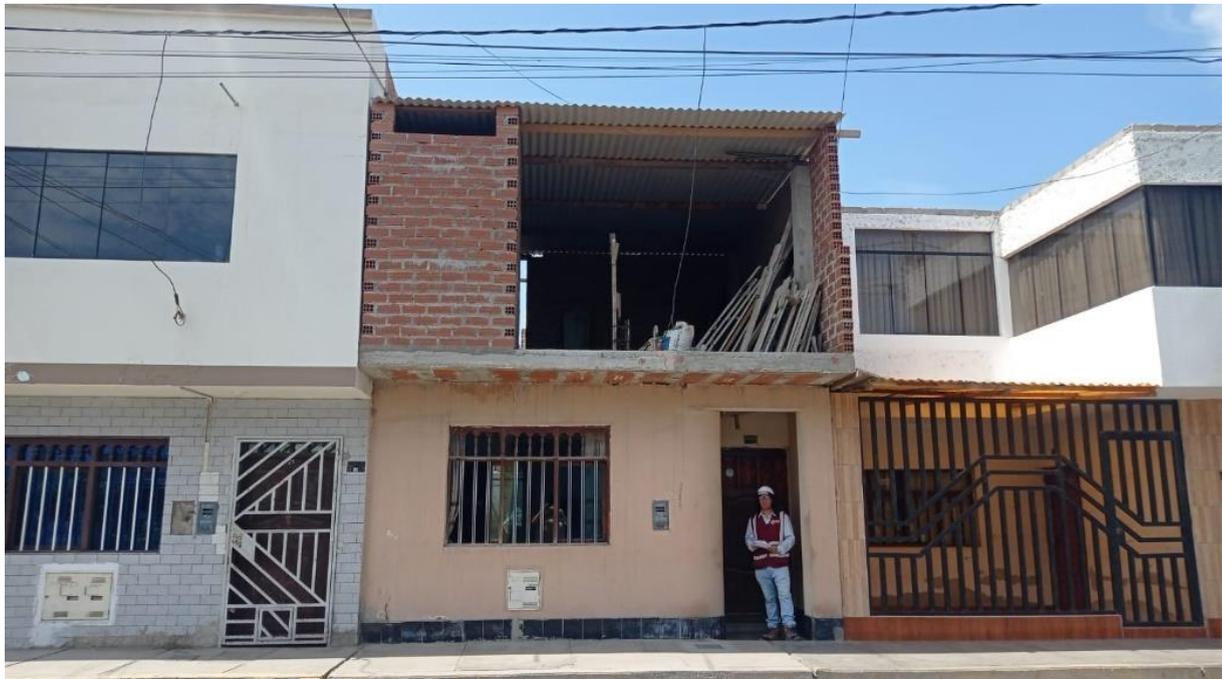
Asimismo, la Figura 170 muestra una edificación de albañilería confinada de cuatro pisos ubicada en la Mz. 12 Lt. 4 que obtuvo un calificativo C, debido a que su cubierta está anclada de manera deficiente a los parapetos del último nivel de la edificación.

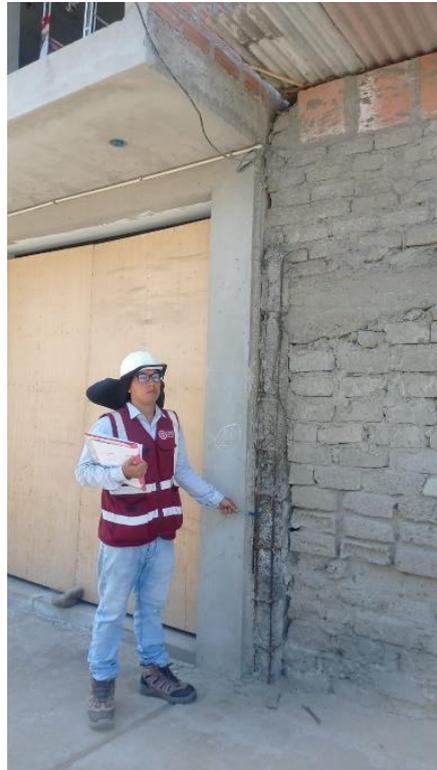
Figura 182

Figura 182: Edificación de un piso de albañilería confinada ubicada en la Mz. 10 Lt. 3, la cual se encuentra en mal estado de conservación, debido a que presenta fisuras y un fuerte deterioro en sus componentes de sus muros.246
