UNIVERSIDAD NACIONAL DEL SANTA

ESCUELA PROFESIONAL DE INGENIERÍA CIVIL

**“ANÁLISIS DE LA VULNERABILIDAD SÍSMICA DE
LAS VIVIENDAS AUTOCONSTRUIDAS EN EL P.J.
PRIMERO DE MAYO SECTOR I - NUEVO
CHIMBOTE”**

2018

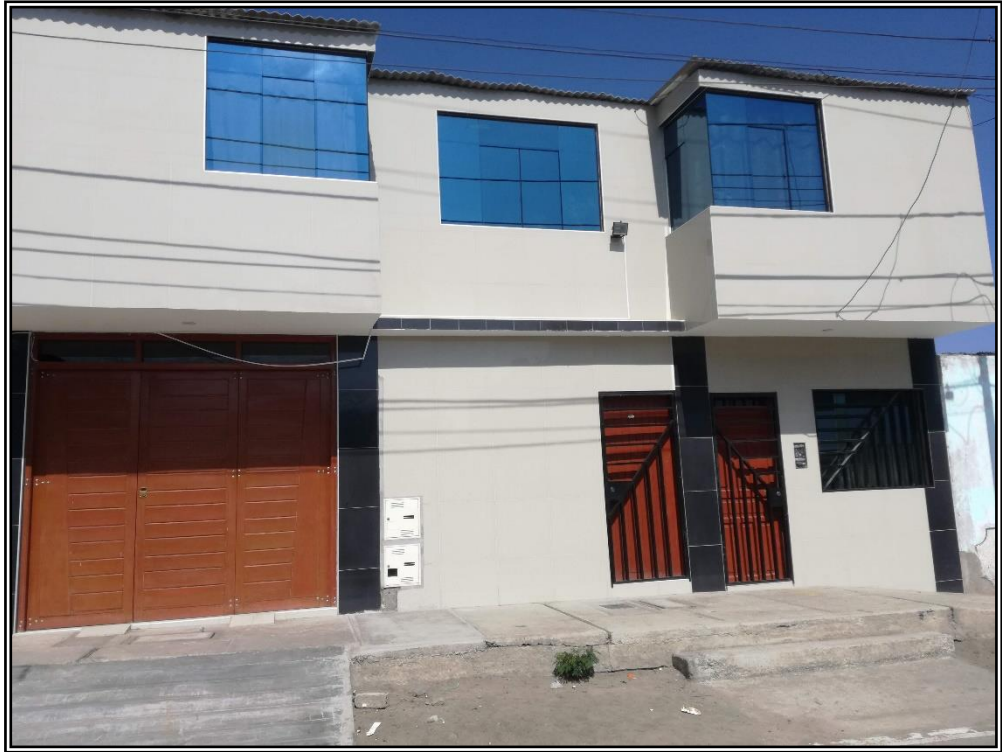
FOTO N° 01: Irregularidad en Planta y en Altura, Vulnerabilidad Estructural Geométrica Media.

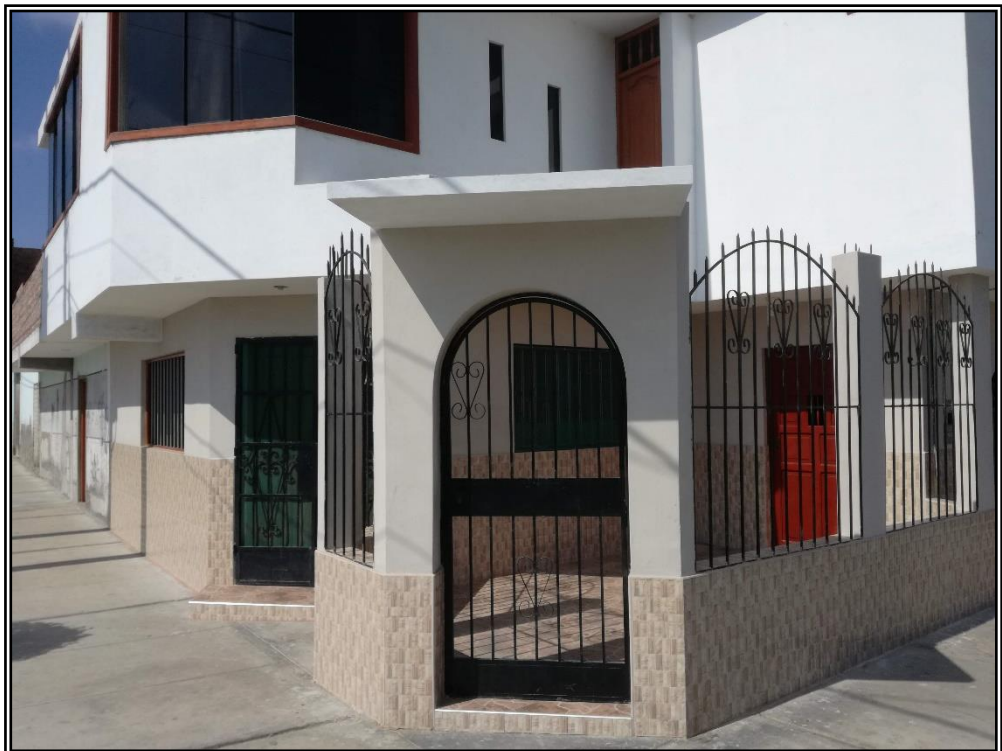
FOTO N° 02: Irregularidad en Planta y en Altura, Vulnerabilidad Estructural Geométrica Alta.

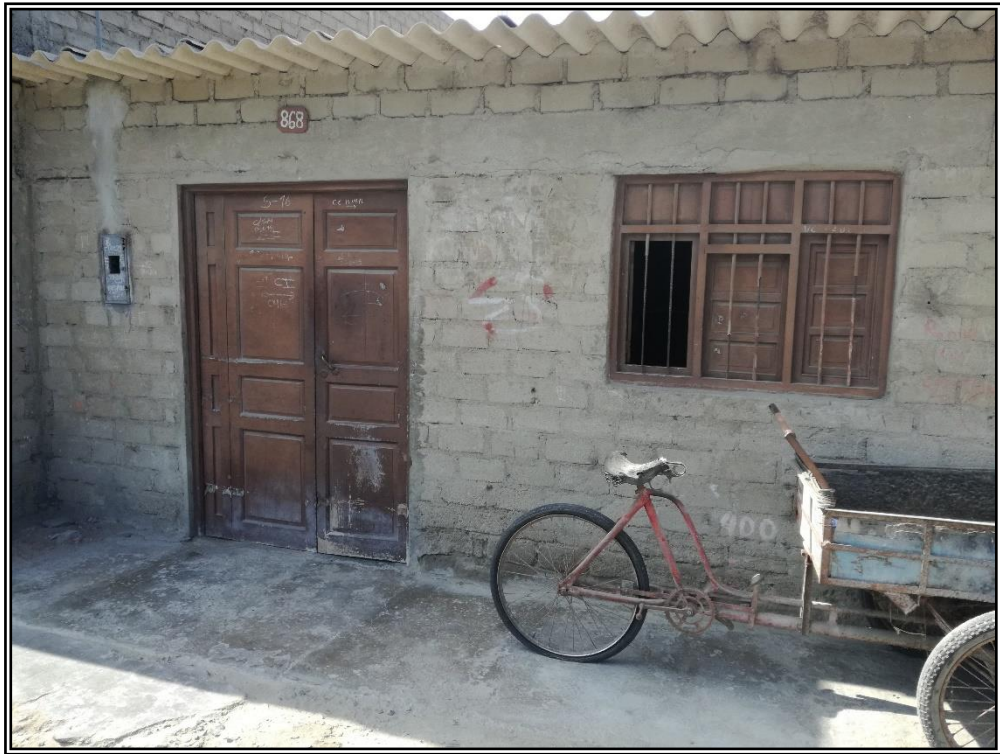
FOTO N° 03: Vivienda no presenta cimentación, muros sin confinamiento vertical. Además de el inadecuado amarre de las cubiertas, vivienda con Diagnóstico de la Vulnerabilidad Estructural Alta.

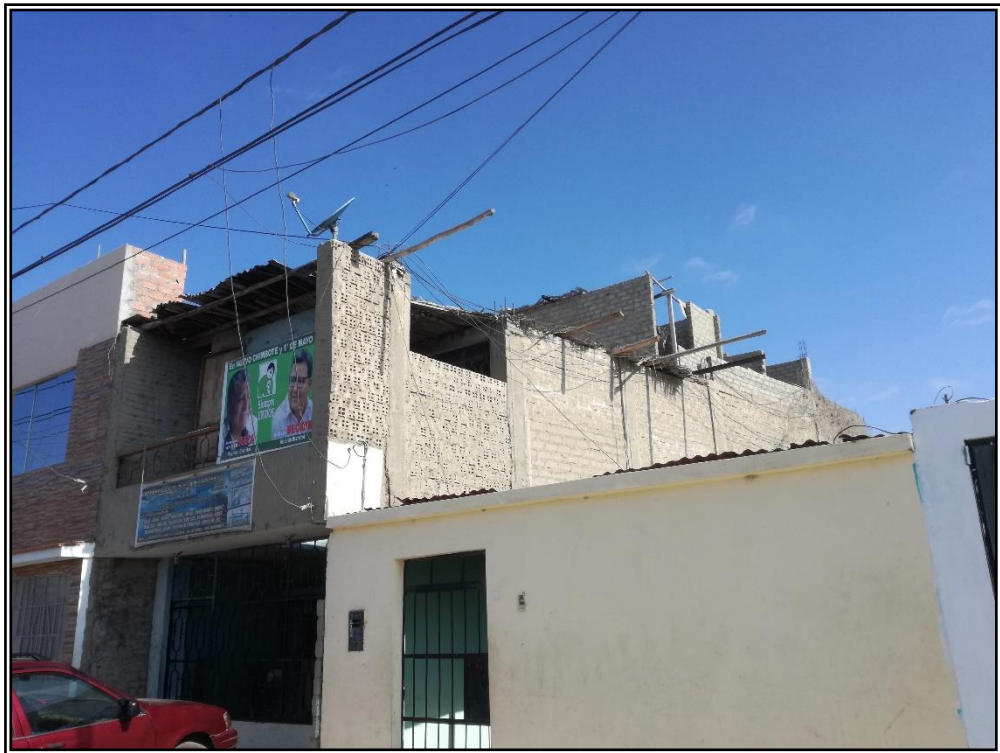
FOTO N° 04: Mala disposición de las unidades de mampostería, Vulnerabilidad Alta.

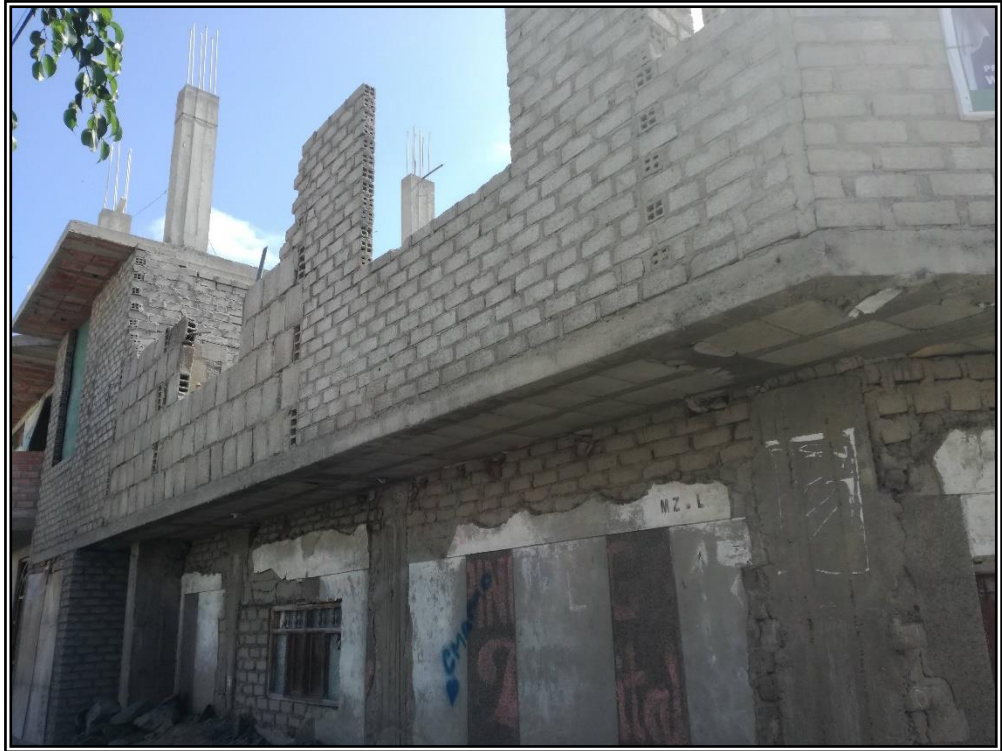
FOTO N° 05: Mala disposición de las unidades de mampostería, Vulnerabilidad Alta.

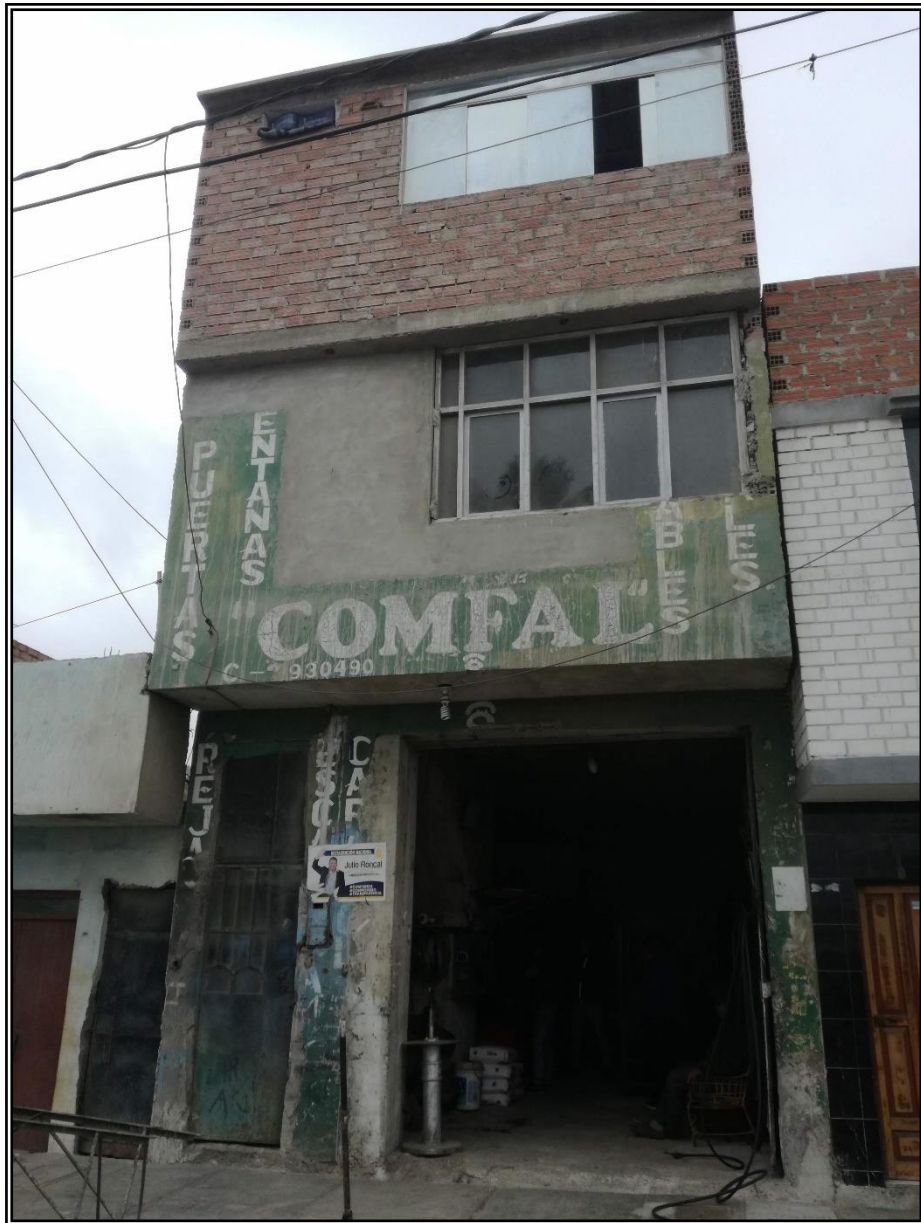
FOTO N° 06: Se observa en el muro de la tercera planta, la utilización de diferentes unidades de albañilería sin confinamiento, el diagnóstico de la Vulnerabilidad Estructural es Alta.

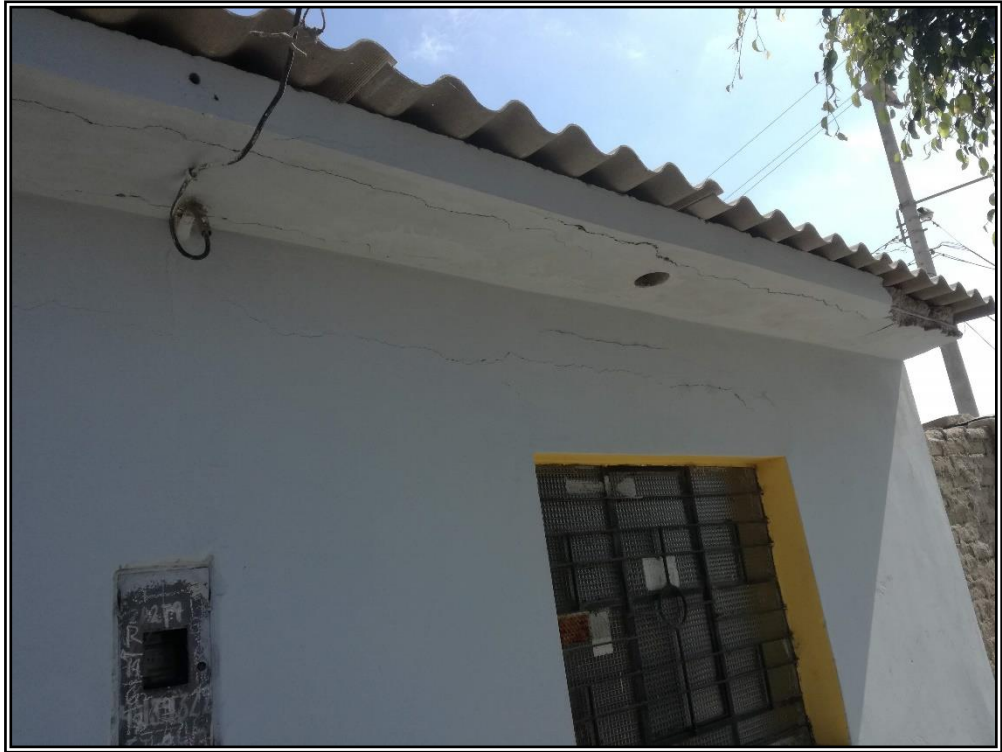
FOTO N° 07: Deficiente estado de conservación y mantenimiento del acero de columnas y vigas.

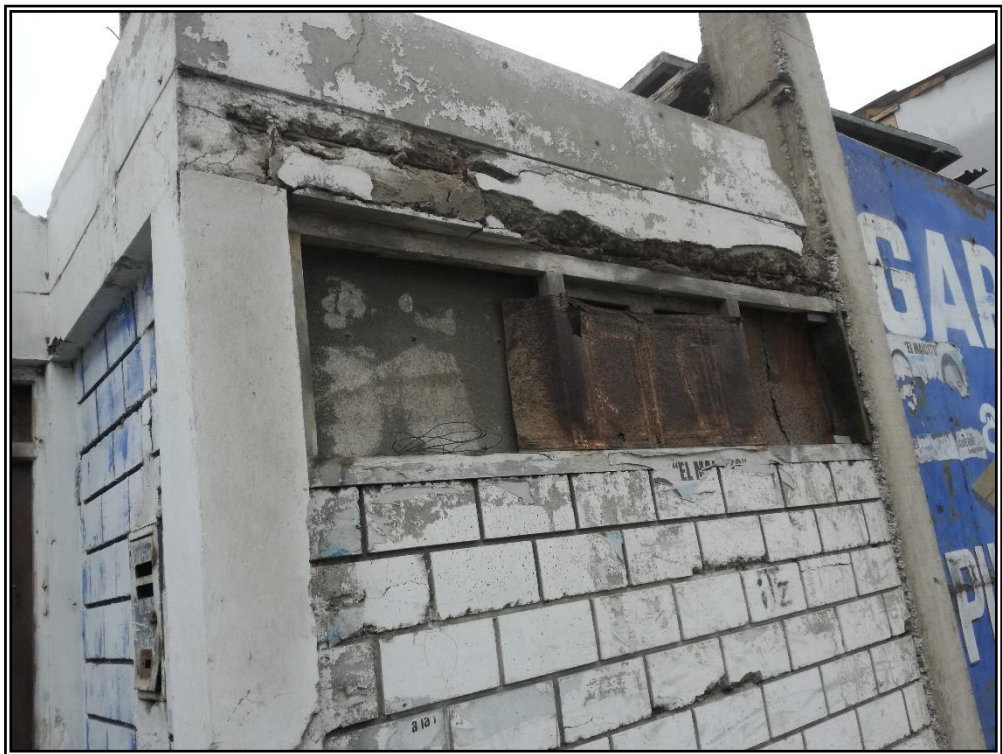
FOTO N° 08: Deficiente estado de conservación de vigas, además de la deficiencia en el proceso constructivo al no dejar la junta de construcción.

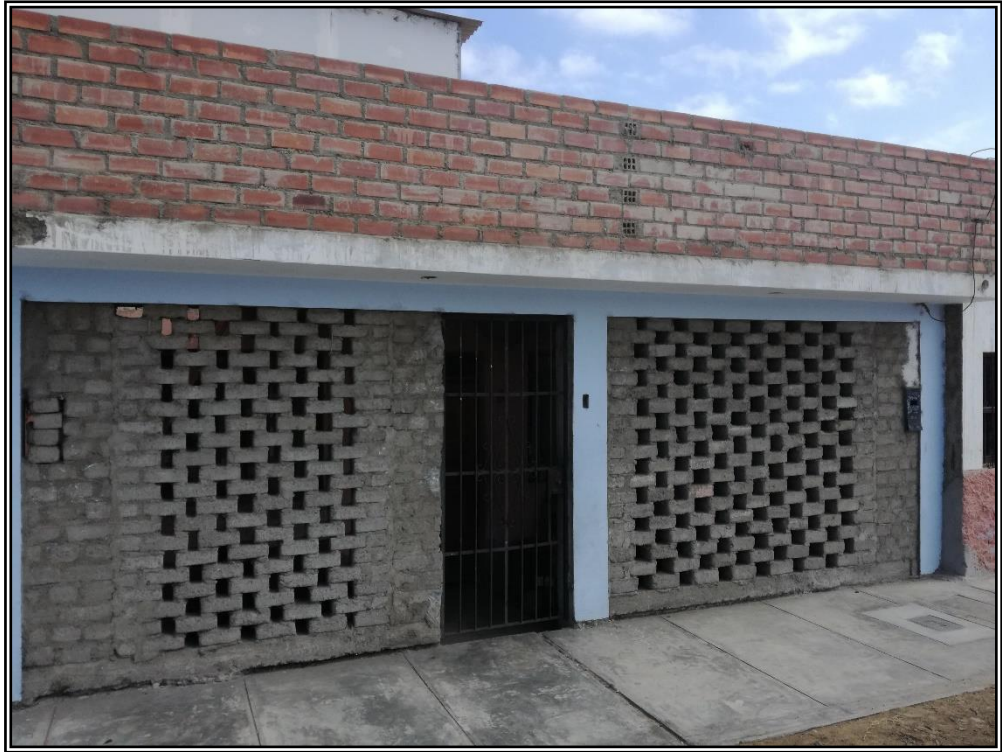
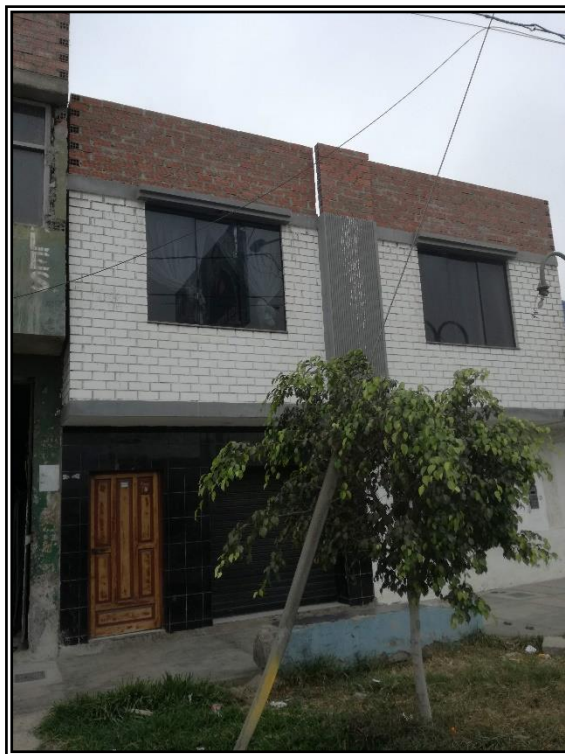
FOTO N° 9 y 10: Parapeto de fachada de 8m de largo y 1m de altura aproximadamente, sin confinar presentando una Vulnerabilidad Estructural Alta.

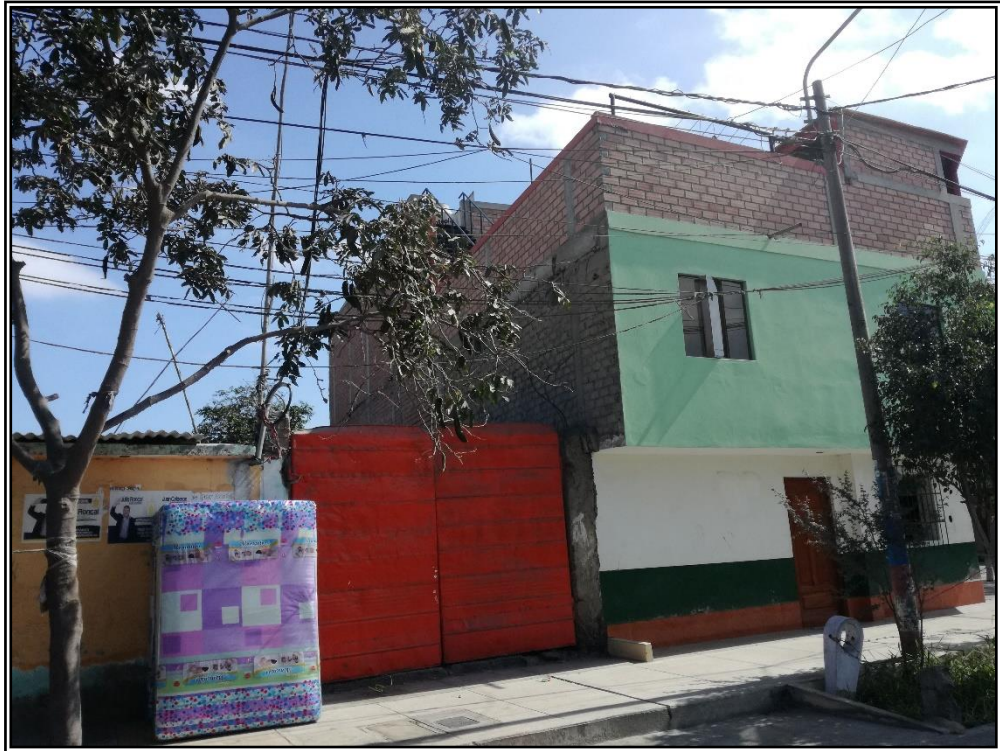
FOTO N° 11: Mala disposición y utilización de distintas unidades de albañilería, así como abertura en muro de forma inadecuada.

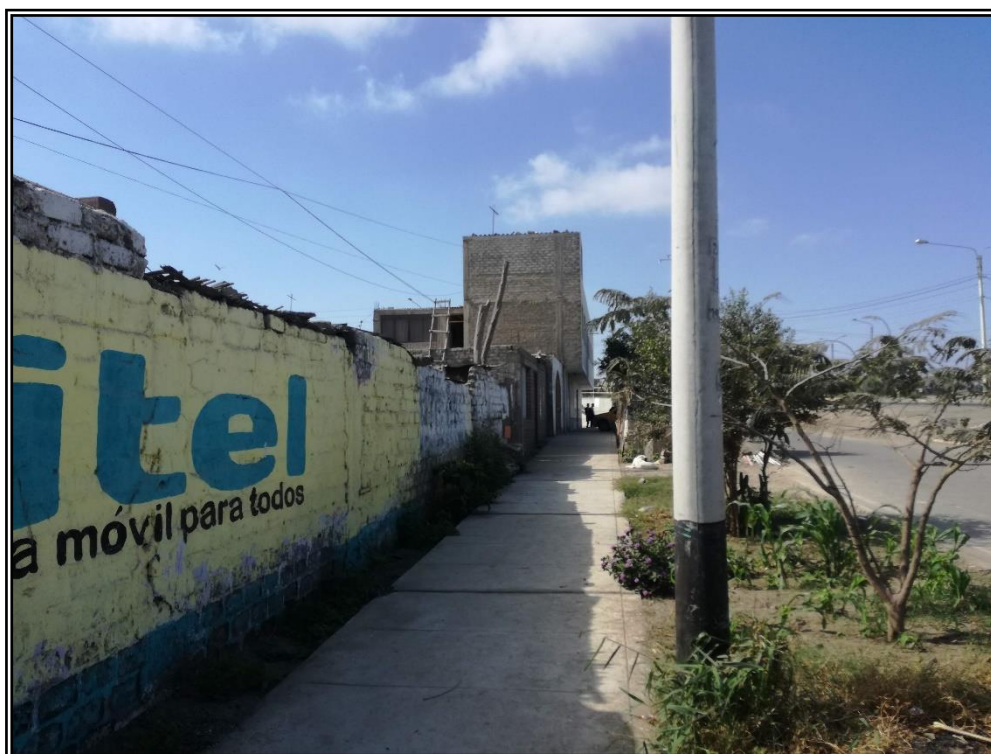
FOTO N° 12: Cerco perimétrico de vivienda que no presenta cimentación, de muro no confinado vertical ni horizontalmente, presentando un diagnóstico de la Vulnerabilidad Estructural Alta.

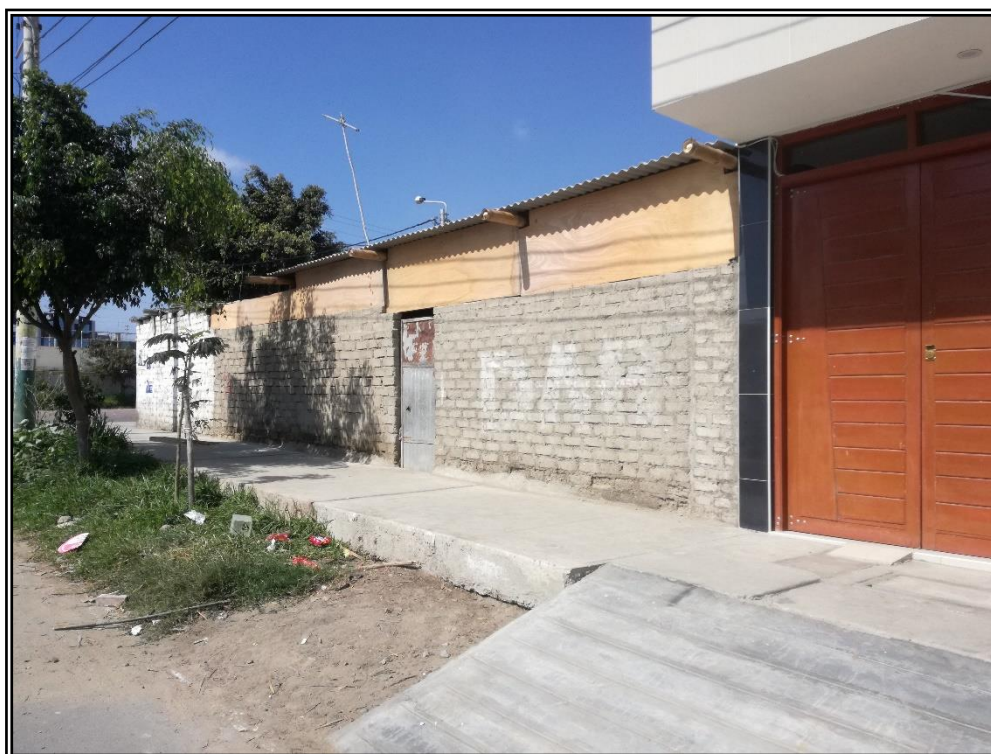
FOTO N° 13: Vulnerabilidad Estructural Alta, muro sin cimentación ni confinamiento.

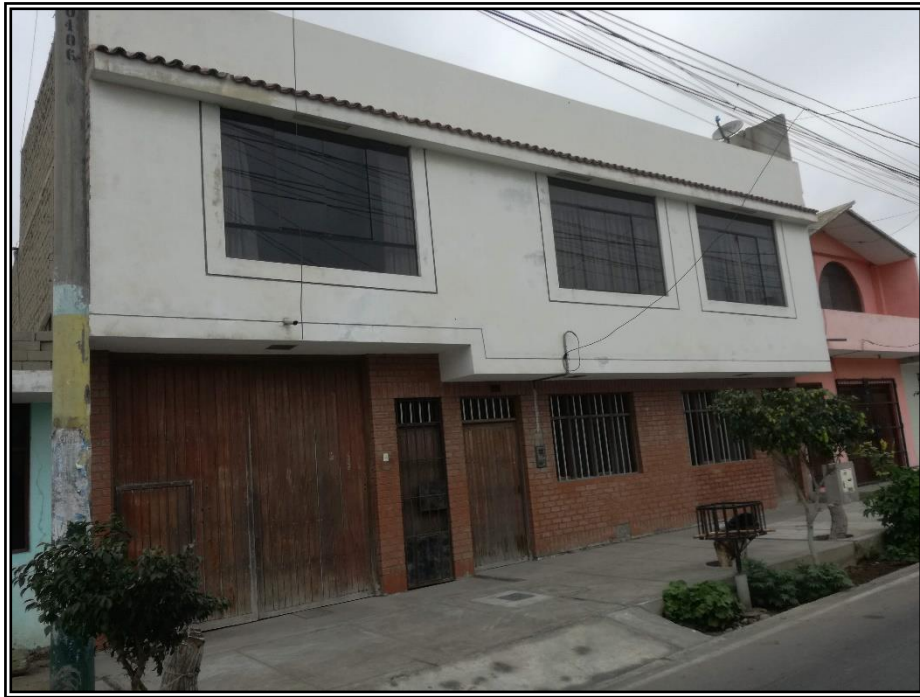
FOTO N° 14: Distintos niveles de entrepiso en una misma vivienda, presentándose una Vulnerabilidad Estructural de entrepiso del tipo Alta.

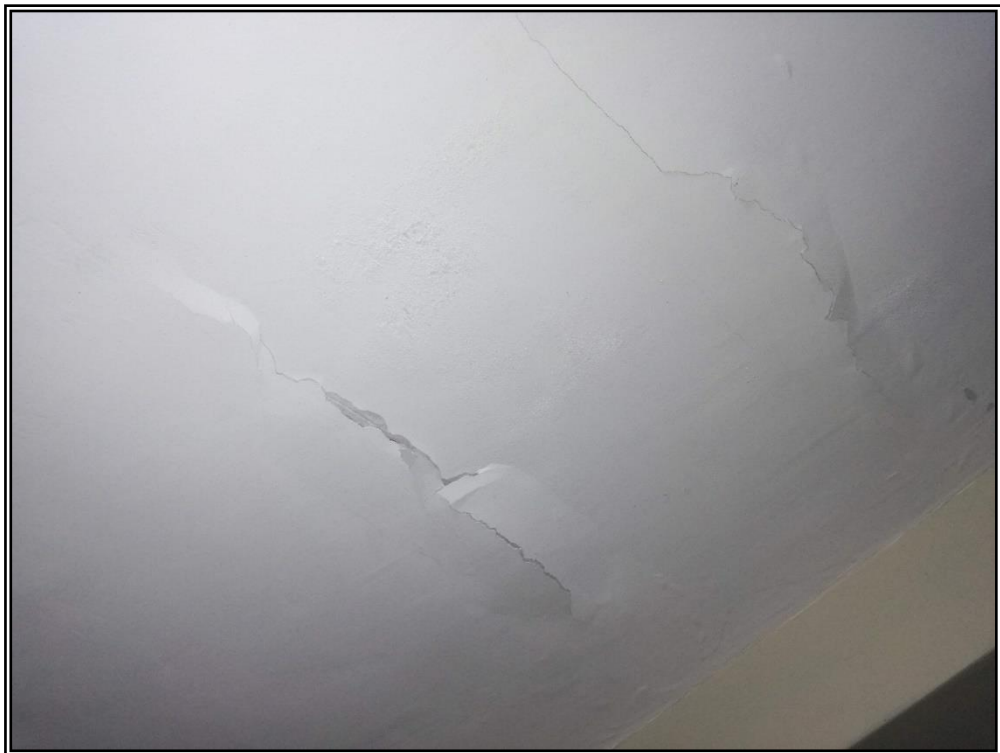
FOTO N° 16: Fisuras en piso de segundo nivel, deficiente estado de conservación y mantenimiento, ocasionando problemas de infiltración hacia la losa aligerada.

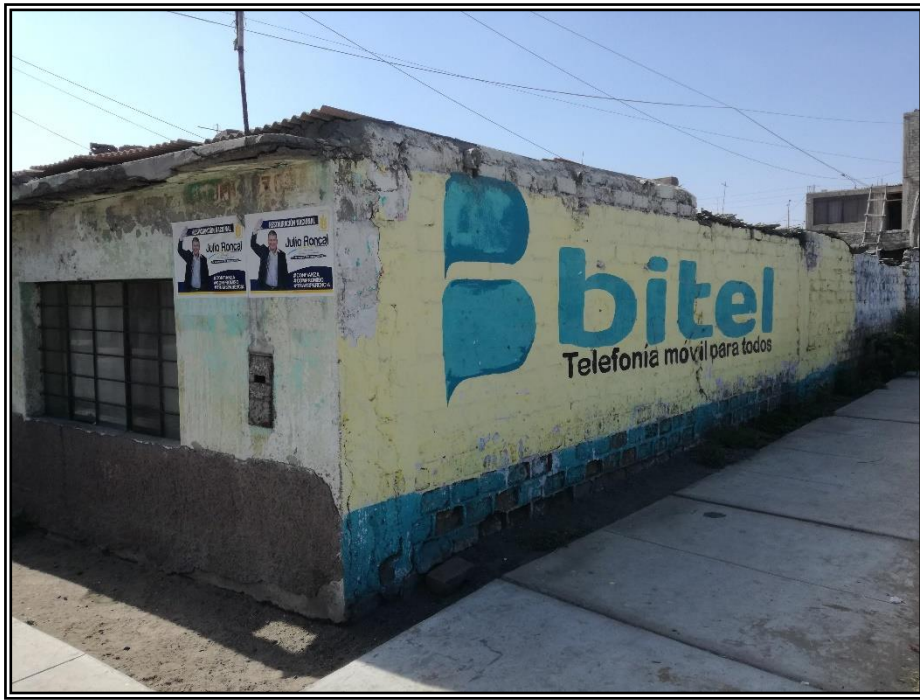
FOTO N° 17: Agrietamiento en muro, por falta de confinamiento, Vulnerabilidad Estructural Alta.

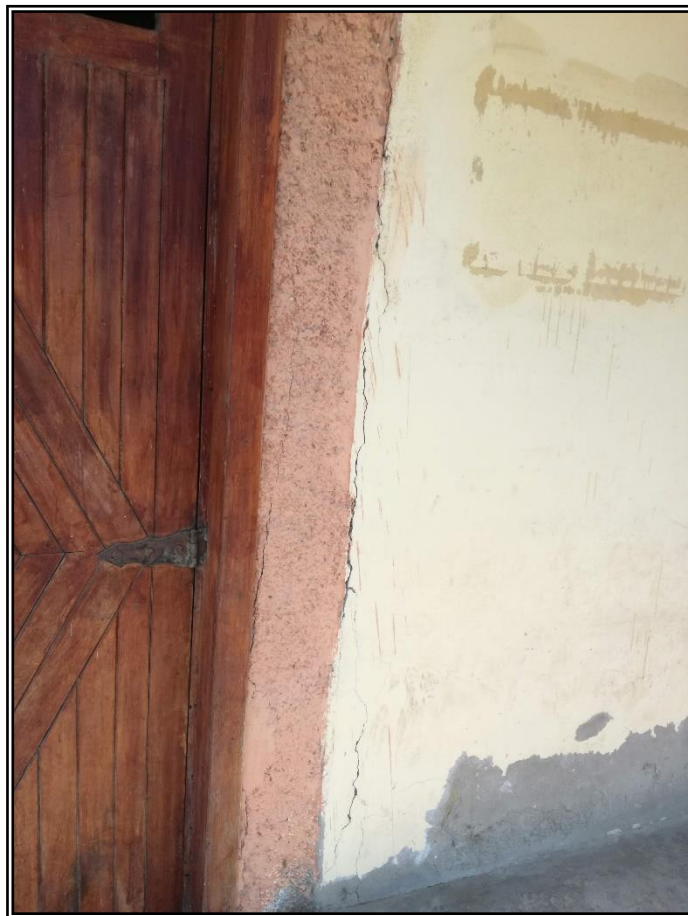
FOTO N° 18: Mal proceso constructivo en confinamiento muro - columna.

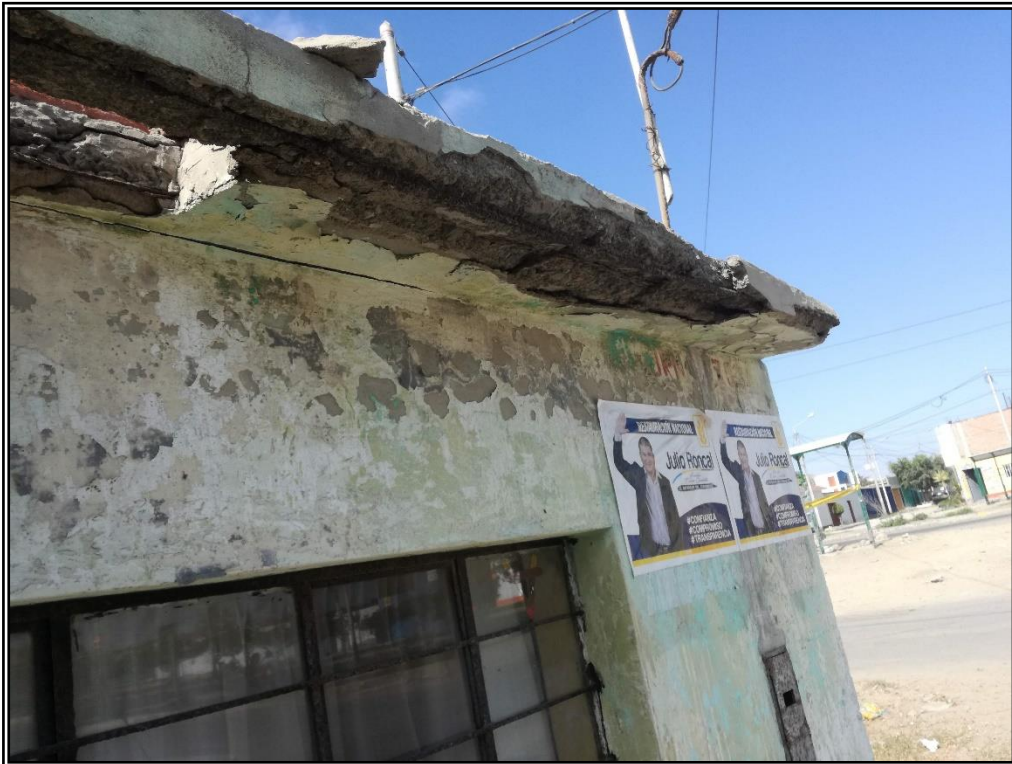
FOTO N° 19: Vulnerabilidad Estructural Alta, mal estado de alero por problemas de exposición al medio ambiente de los aceros. Además, se observan deficiencias en el proceso constructivo.

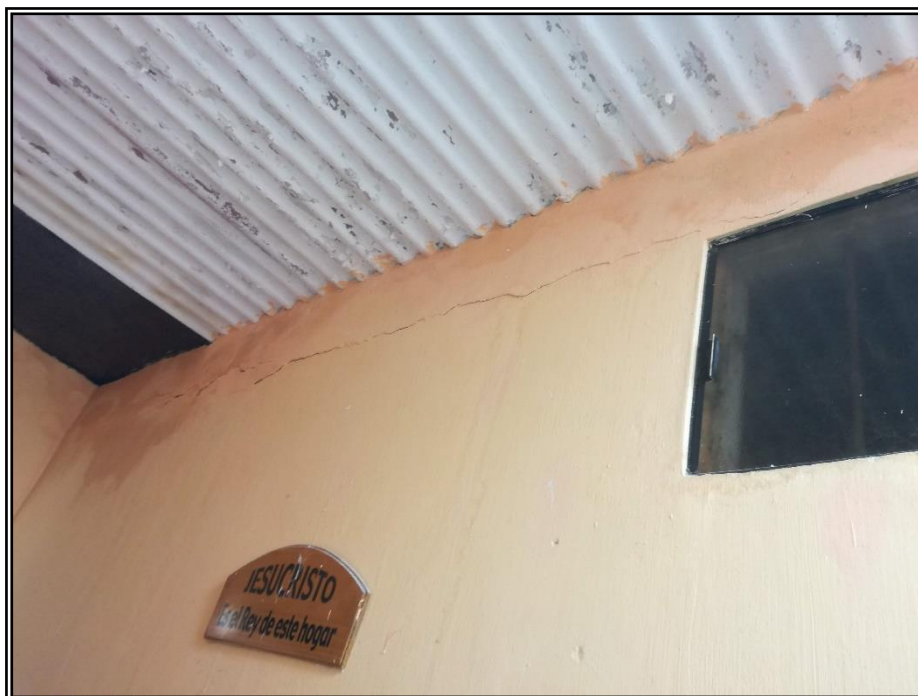
FOTO N° 20: Fisuras en muros de la vivienda, aberturas de 1 mm y longitudes de más de 1m aproximadamente.

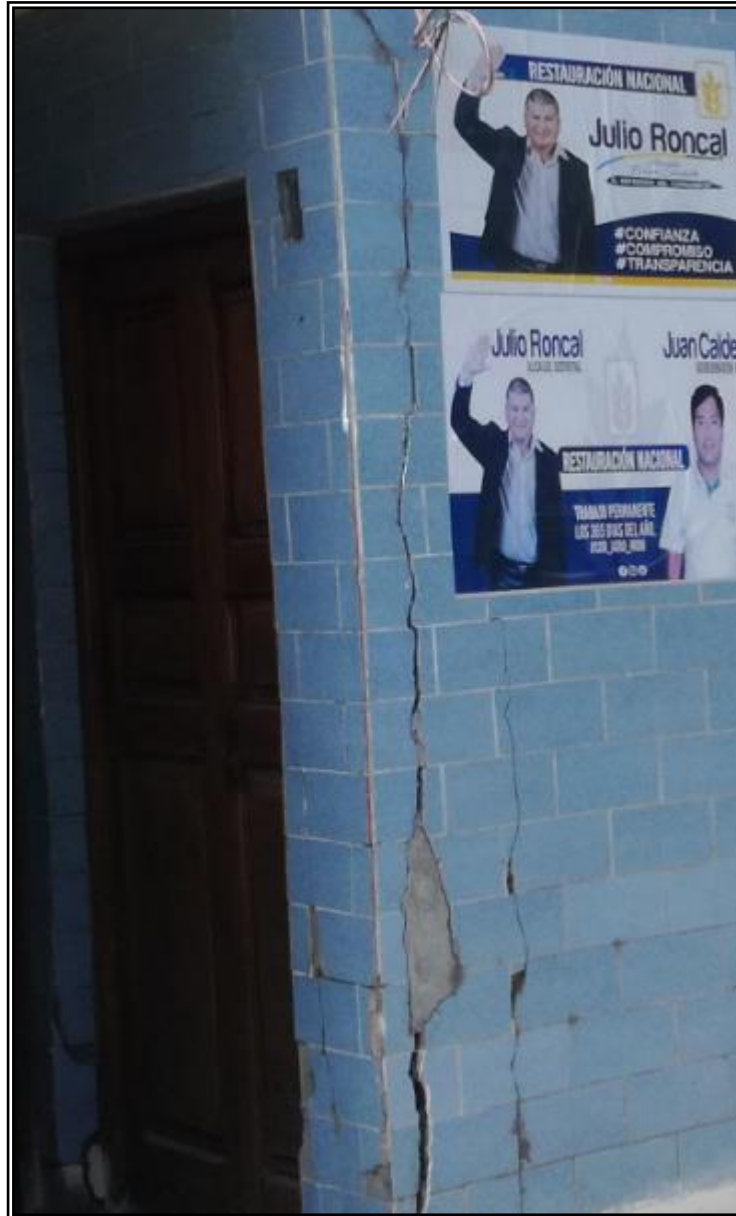
FOTO N° 21: Se puede observar el muy mal estado de la columna en la base, el cual se debería de demoler para mayor seguridad.

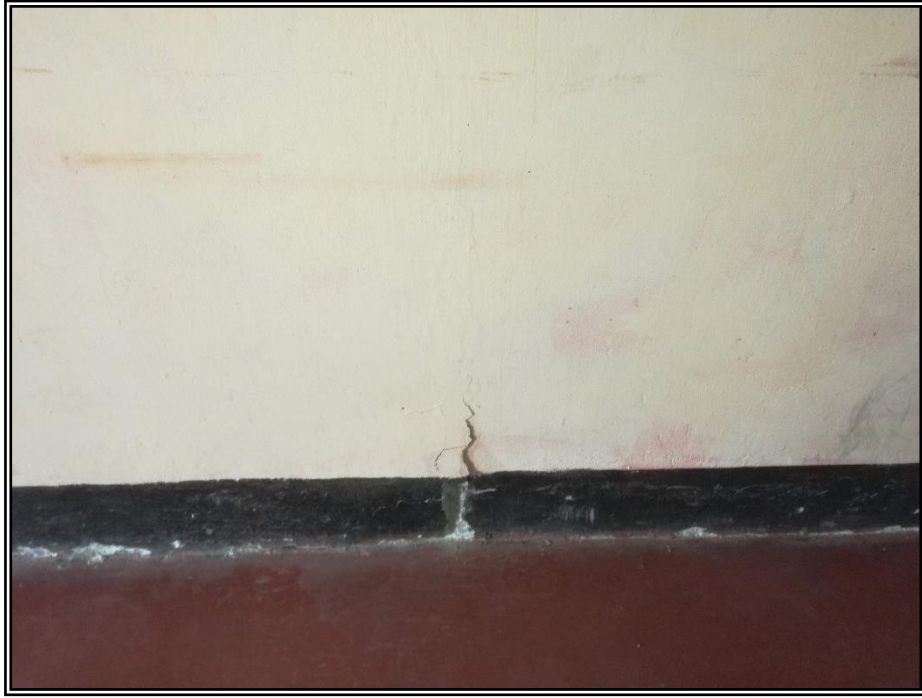
FOTO N° 22: Mal estado en acabado del sobrecimiento y muro, causado por problemas de humedad.
