**UNIVERSIDAD NACIONAL DEL SANTA**  
**FACULTAD DE INGENIERÍA**  
**ESCUELA ACADÉMICO PROFESIONAL DE**  
**INGENIERÍA CIVIL**

**“PROPUESTA DE UN PLAN DE GESTIÓN MEDIANTE  
SOFTWARES, PARA LA VÍA URBANA DE LA AV. MIGUEL  
IGLESIAS – SAN JUAN DE MIRAFLORES - LIMA”**

**TESIS PARA OPTAR EL TÍTULO DE  
INGENIERO CIVIL**

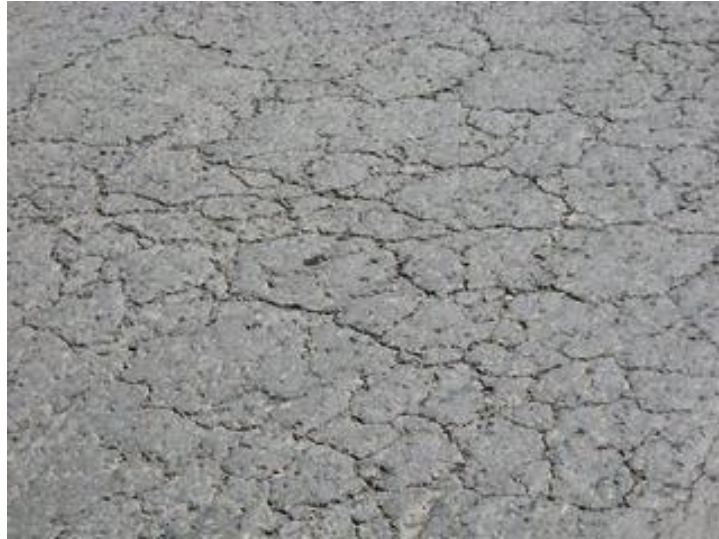
**Figura 5:** Piel de cocodrilo - Nivel de gravedad 2

El deterioro/falla es consecuencia del fenómeno de fatiga de las capas asfálticas sometidas a una repetición de cargas superior a la permisible. Esta falla comienza en la parte inferior de las capas asfálticas y esta fisuración se propaga hacia la superficie evidenciando aquellos “polígonos irregulares” anteriormente mencionados.

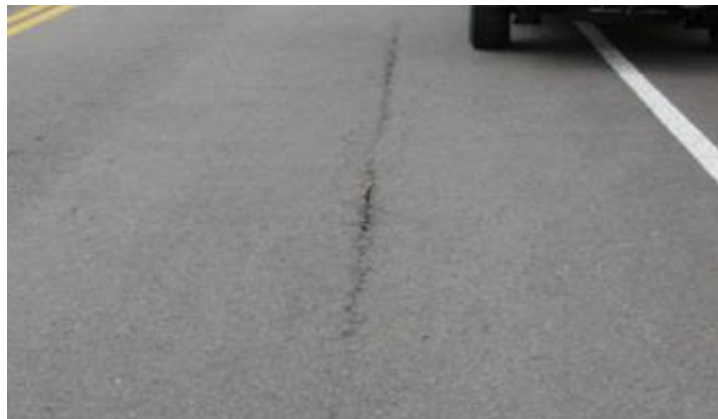
**Figura 7:** Fisuras longitudinales - Nivel de gravedad 2

Son consecuencia del fenómeno de fatiga de las capas asfálticas sometidas a una repetición de cargas superior a la permisible. Esta falla comienza en la parte inferior de las capas asfálticas y se propaga hacia la superficie.

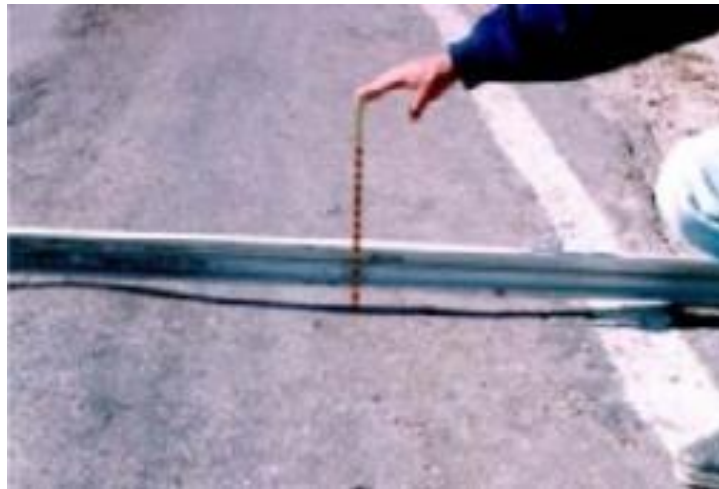
**Figura 9:** Deformación por deficiencia estructural - Nivel de gravedad 2

Se dan según la gravedad de las deformaciones (ahuellamiento y hundimiento) y su extensión, así como otros elementos de diagnóstico (fisuraciones, deflexión y rugosidad).

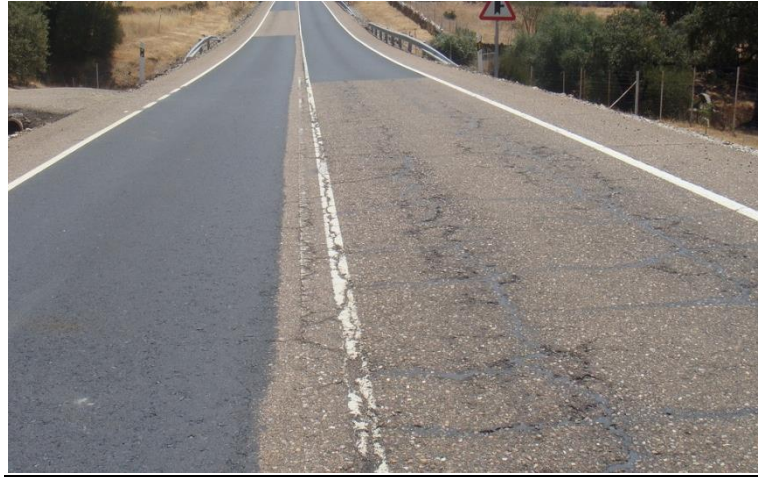
**Figura 11:** Reparaciones o parchados de piel de cocodrilo - Nivel de gravedad 3

Las reparaciones son indicativas de insuficiencia estructural del pavimento o de fallas superficiales. No requieren medidas correctivas.

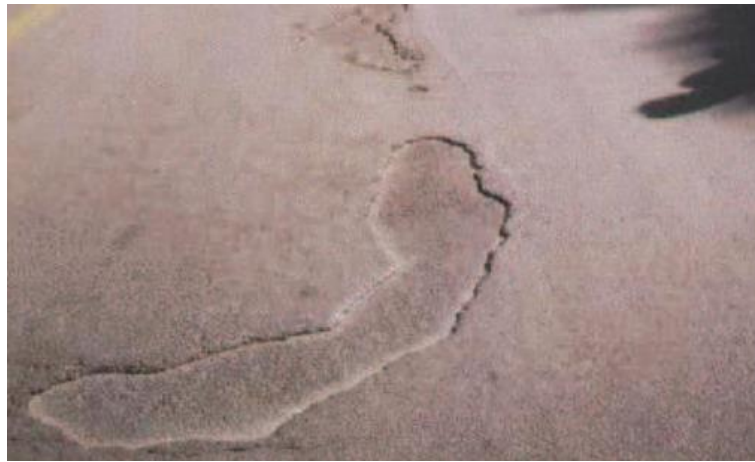
**Figura 12:** Peladura y desprendimientos - Nivel de gravedad 2

- Defecto de adherencia del asfalto o de dosificación del mismo
- Asfalto defectuoso o endurecido y perdiendo sus propiedades ligantes
- Agregados defectuosos (sucios o muy absorbentes)
- Defectos de construcción

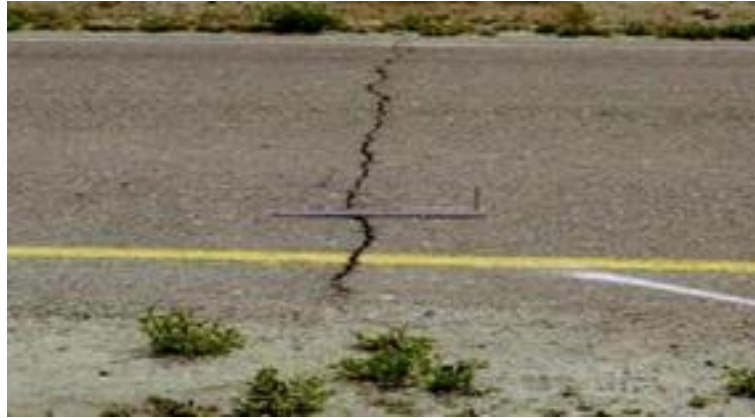
**Figura 14:** Fisuras transversales - Nivel 3

- Retracción térmica de la mezcla asfáltica por pérdida de flexibilidad debido a un exceso de filler o envejecimiento del asfalto
- Reflexión de grietas de capas inferiores y apertura de juntas de construcción defectuosas.

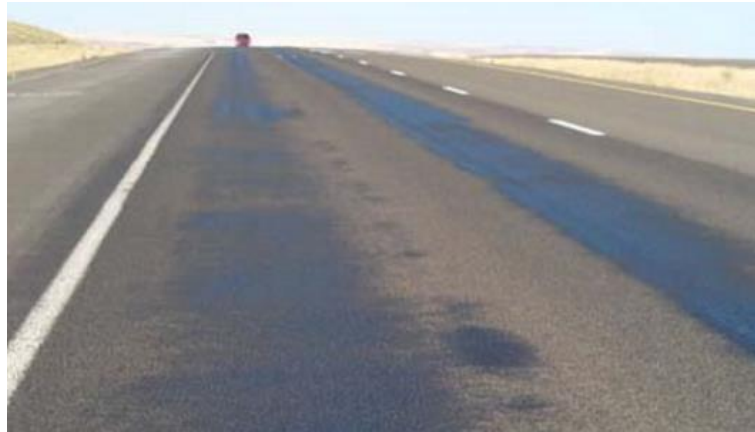
**Figura 15:** Exudación - Nivel de gravedad 3

El deterioro o falla aparece por manchas negras aisladas. Luego, el exceso de asfalto forma una película continua en las huellas de canalización del tránsito. El último nivel se caracteriza por la presencia de una cantidad significativa de asfalto libre: la superficie se vuelve viscosa.

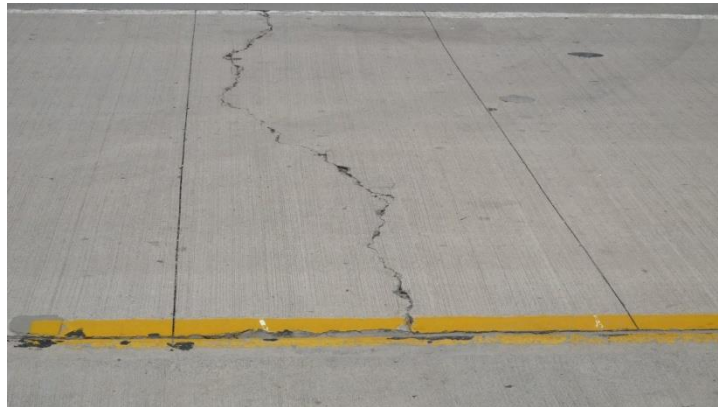
**Figura 16:** Fisuras transversales en pavimentos rígidos - Nivel de gravedad 3

- La pérdida de soporte de la fundación
- La acción de tránsito pesado (por sobrecarga o repetición excesiva de carga)
- La ausencia o deficiencia de juntas
- La contracción del concreto (por temperatura).

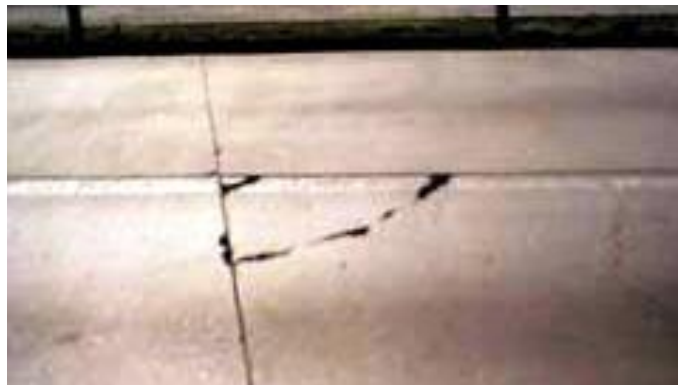
**Figura 17:** Esquina quebrada - Nivel de gravedad 3

- Pérdida de soporte de la fundación
- Acción del tránsito pesado (por sobrecarga o repetición excesiva de carga)
- Ausencia o deficiencia de juntas.

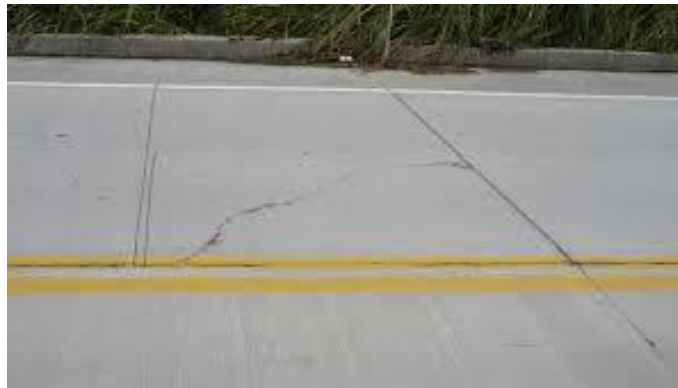
**Figura 18:** Fisuras oblicuas en pavimentos rígidos - Nivel de gravedad 2

- Pérdida de soporte de la fundación
- Acción de tránsito pesado (por sobrecarga o repetición excesiva de carga)
- Ausencia o deficiencia de juntas.

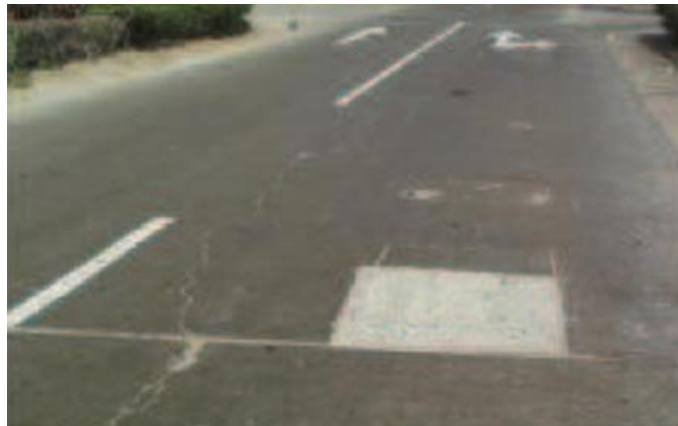
**Figura 19:** Reparaciones en pavimentos rígidos - Nivel de gravedad 1

Las reparaciones son indicativas de insuficiencia estructural del pavimento o de deterioros superficiales.

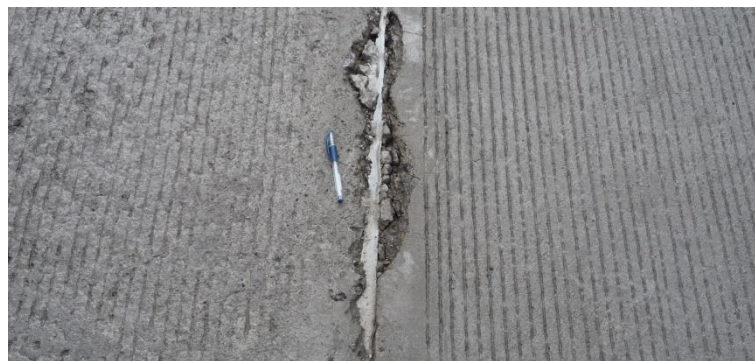
**Figura 20:** Fracturamiento o desintegración en juntas - Nivel de gravedad 3

- Excesiva tensión en las juntas debida a las cargas
- Infiltración de materiales incompresibles en las juntas
- Debilidad del concreto en la proximidad de las juntas
- Deficiente diseño y/o construcción de los sistemas de transferencia de carga entre losas
- Acumulación de agua a nivel de las juntas.

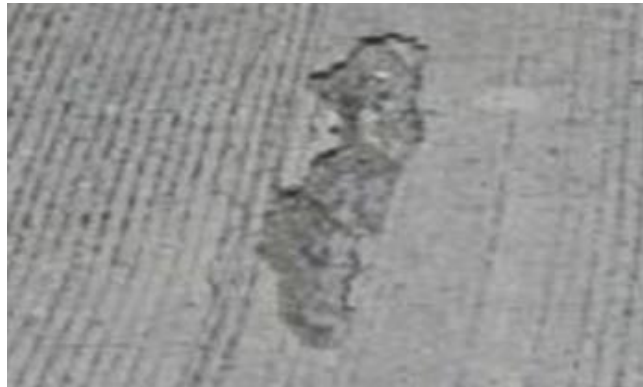
**Figura 21:** Pérdida del material en la superficie de la losa - Nivel de gravedad 1

- Efecto de tránsito sobre concreto de calidad pobre
- Deficiencia de la construcción
- Materiales químicos agresivos en la superficie.

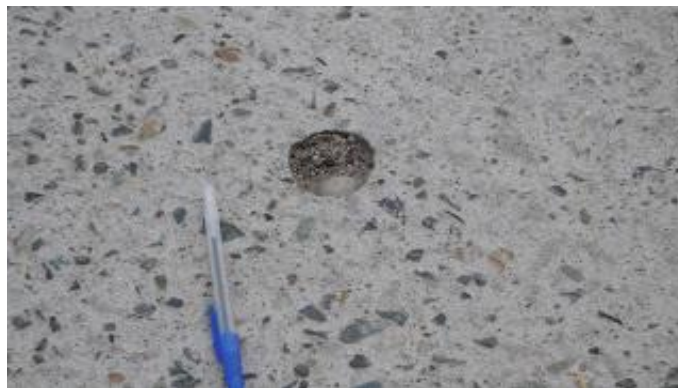
**Figura 22:** Baches en pavimentos rígidos - Nivel de gravedad 1

- Desprendimiento
- Fisuración
- Deficiencia en el diseño o la construcción.

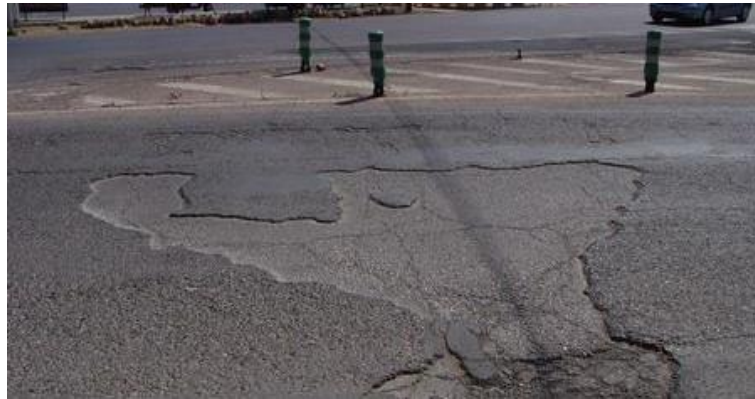
**Figura 23:** Desprendimiento en la superficie de la losa - Nivel de gravedad 3

- Envejecimiento del material bituminoso que pierde su capacidad de flexibilidad y adherencia.
- Defecto durante su construcción y falta de mantenimiento.

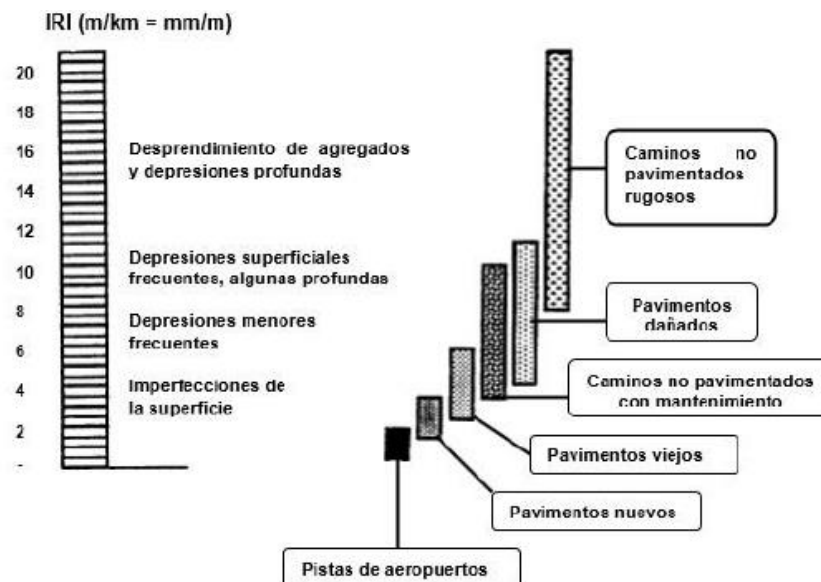
El IRI, al igual que el PCI, posee una tabla de valores que nos relacionan el estado de la vía. El valor del IRI puede medirse en mm/m o en m/km (Sistema Internacional), y los valores que puede adoptar están comprendidos entre cero (0) y veinte (20), donde una rugosidad cero indicaría un pavimento con una carpeta de rodadura uniforme, mientras que un valor de veinte nos indicaría la existencia de un camino intransitable.

**Figura 30:** Rugosidad en diferentes pavimentos

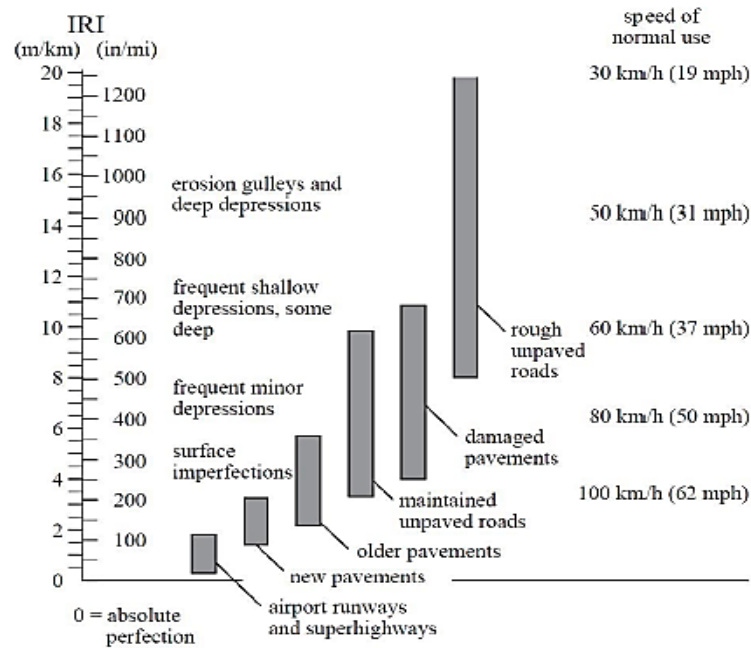
En la figura que mostramos a continuación, observamos la relación existente entre el valor de la rugosidad y la velocidad máxima que se podría desarrollar a lo largo de una vía. Aquí podemos notar que para una velocidad máxima de diseño entre 80 y 100 km/h el valor máximo de IRI será de 2.5 m/km tal como lo estipula nuestra norma para pavimentos con superficie de rodadura asfáltica en vías expresas.

**Figura 31:** Límites de velocidades según el tipo de pavimento

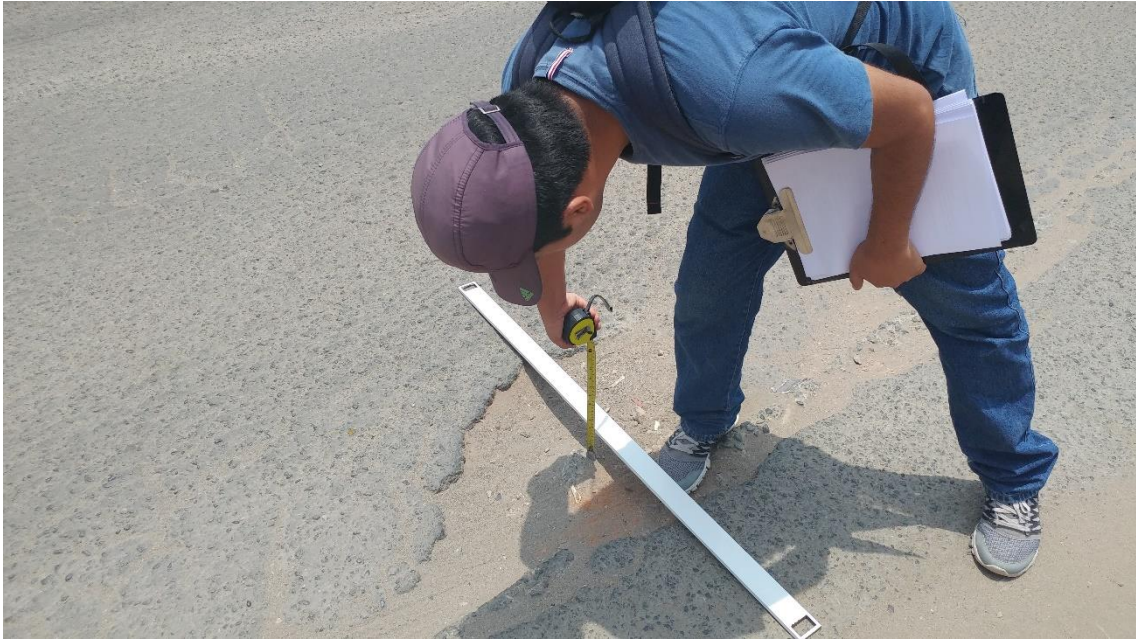
**Figura 43:** Deformación por deficiencia estructural Nivel 3 en la Av. Miguel Iglesias

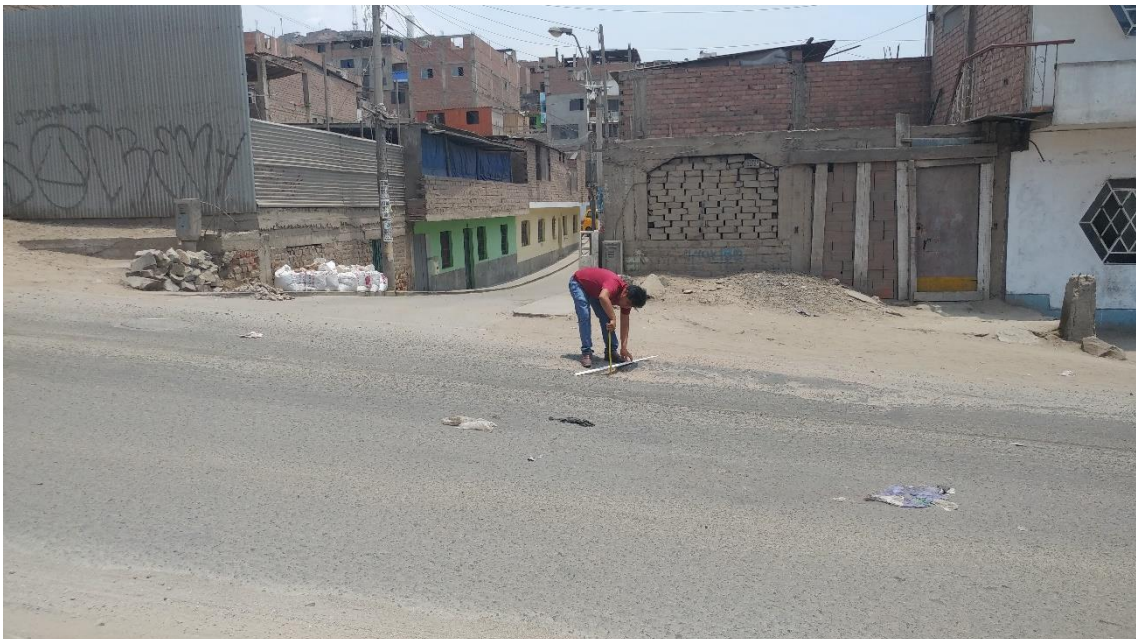
**Figura 44:** Deformación por deficiencia estructural Nivel 3 en la Av. Miguel Iglesias – Tramo 02

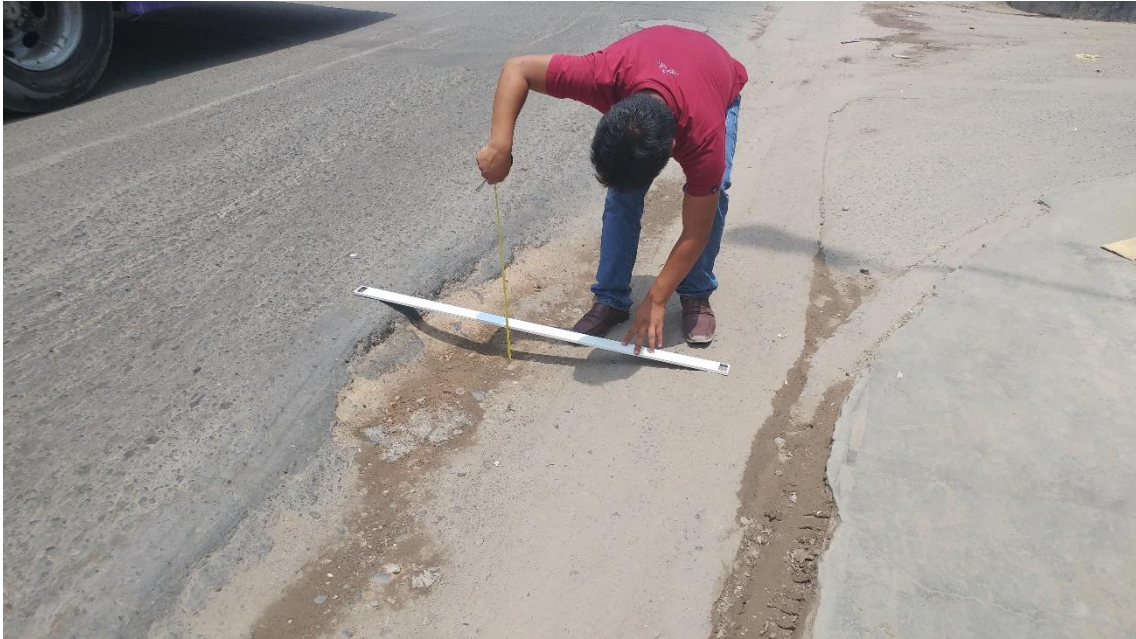
**Figura 45:** Deformación por deficiencia estructural Nivel 3 en la Av. Miguel Iglesias – Tramo 01

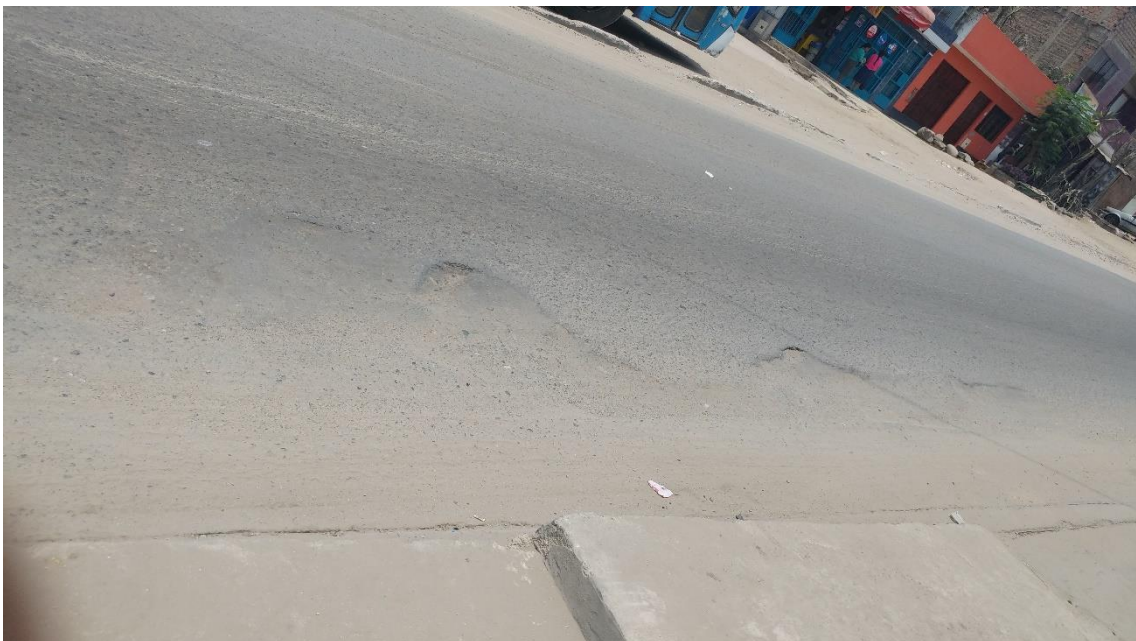
**Figura 46:** Ahuellamiento presente en la Av. Miguel Iglesias – Tramo 01

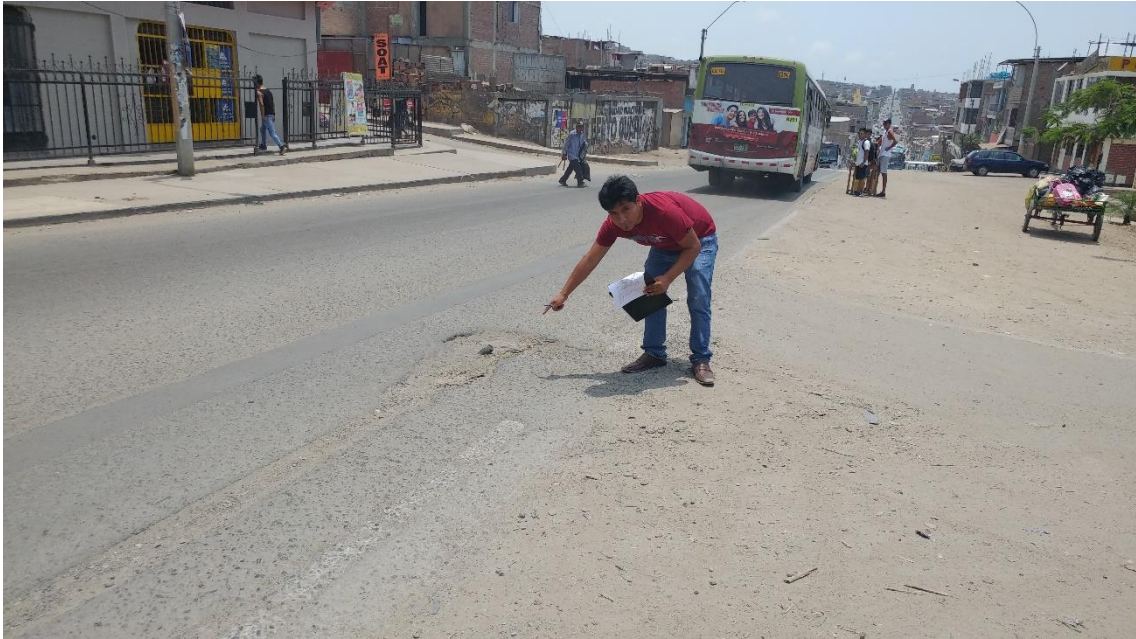
**Figura 47:** Baches en la estructura del Pavimento. Nivel de gravedad 3, diámetro > 0.5m

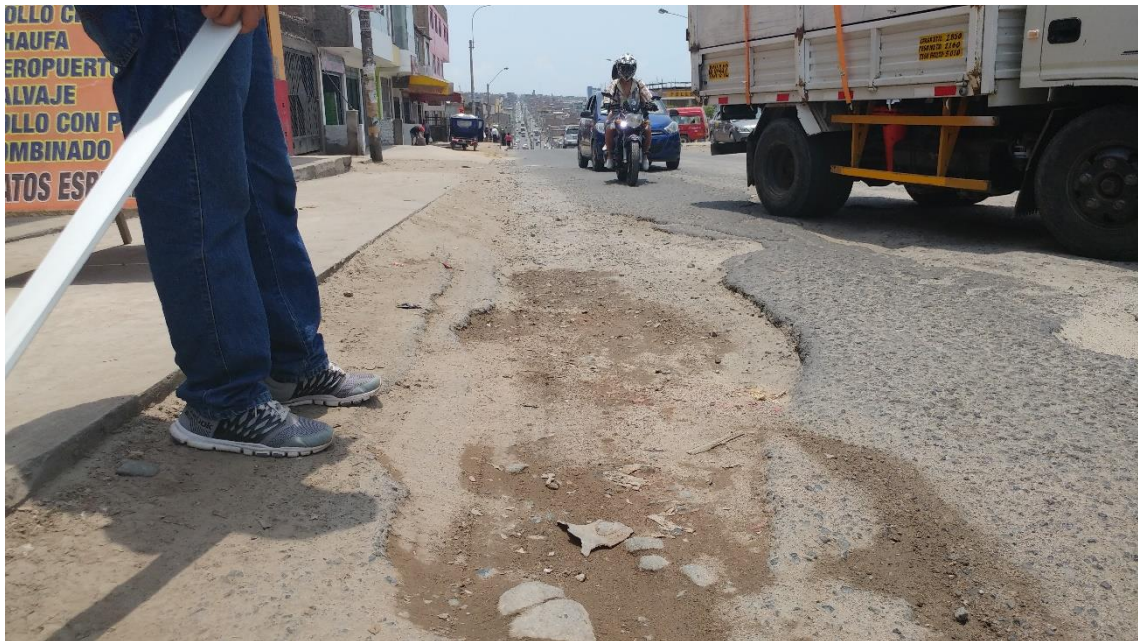
**Figura 48:** Desprendimiento total de una parte de la carpeta asfáltica en la Av. Miguel Iglesias, Nivel de gravedad 3 en el Sector 2

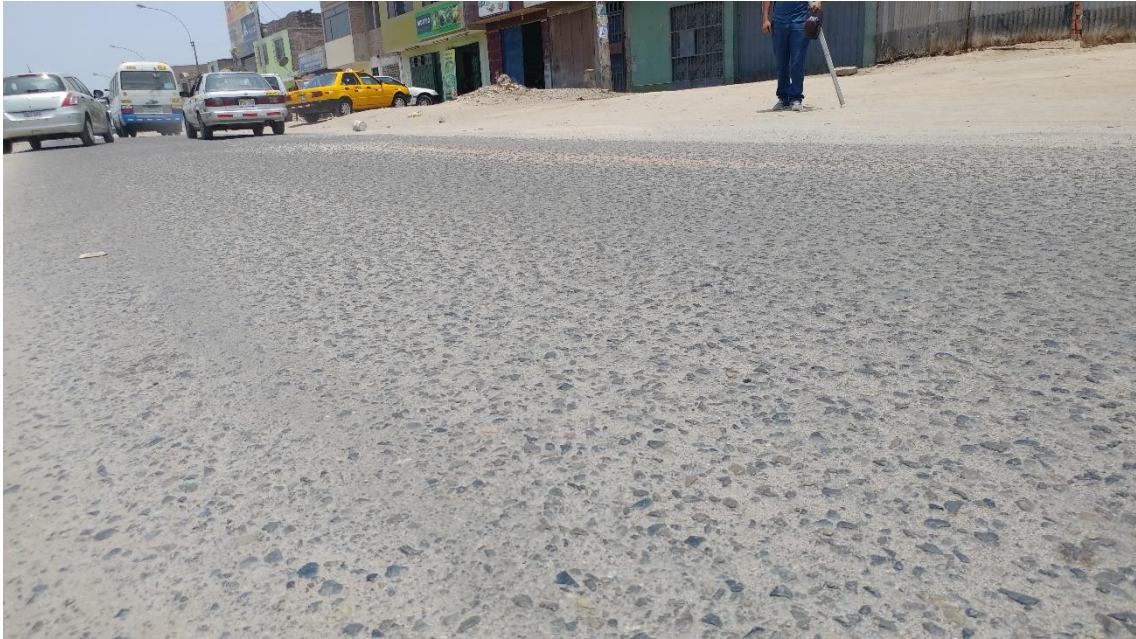
**Figura 49:** Desprendimiento de la carpeta asfáltica en la Av. Miguel Iglesias, Nivel de gravedad 1 en el Sector 3

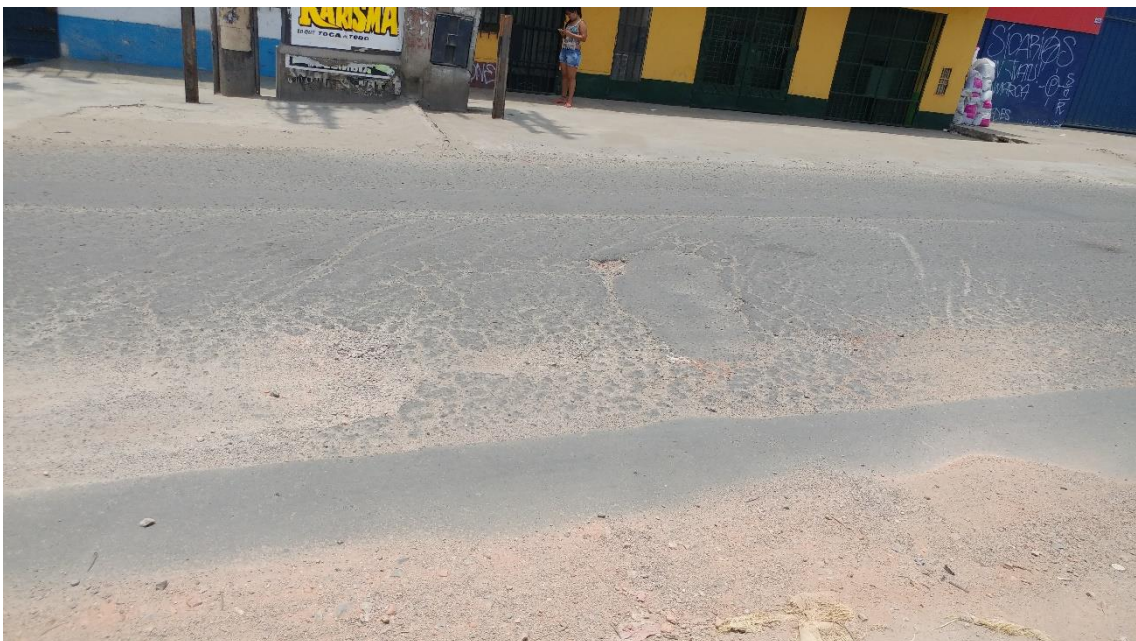
**Figura 50:** Presencia de piel de cocodrilo y desprendimiento de la carpeta asfáltica en el Sector 2, Nivel de gravedad 2

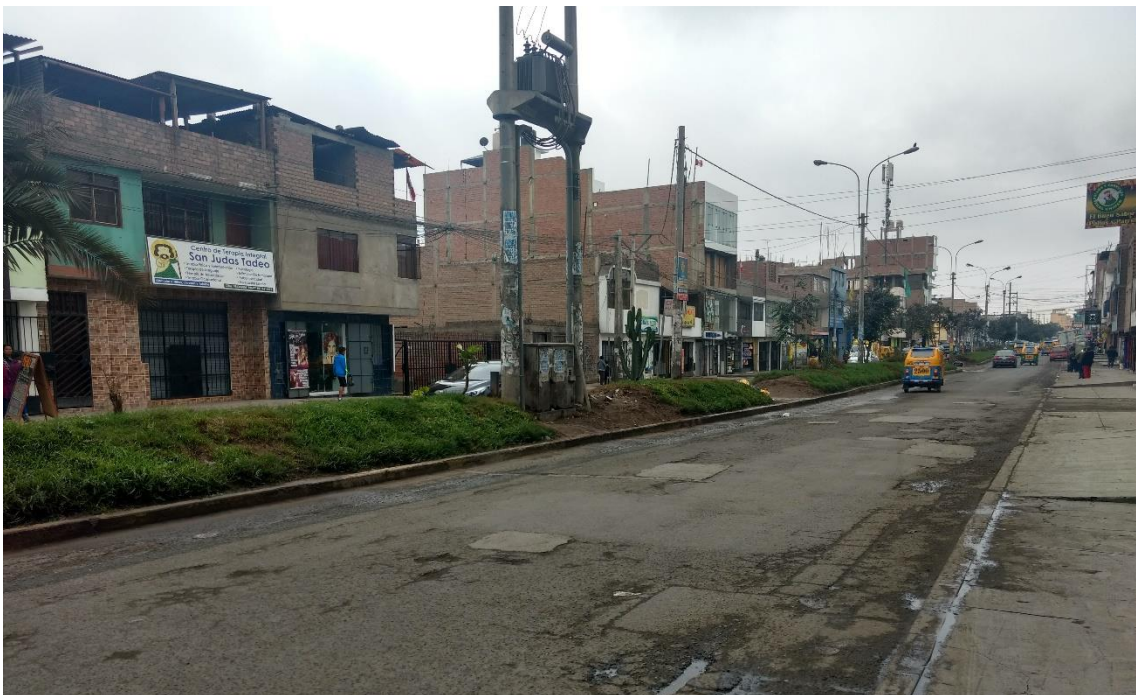
**Figura 54:** Presencia de tramos parchados a lo largo de la vía en el sector 1

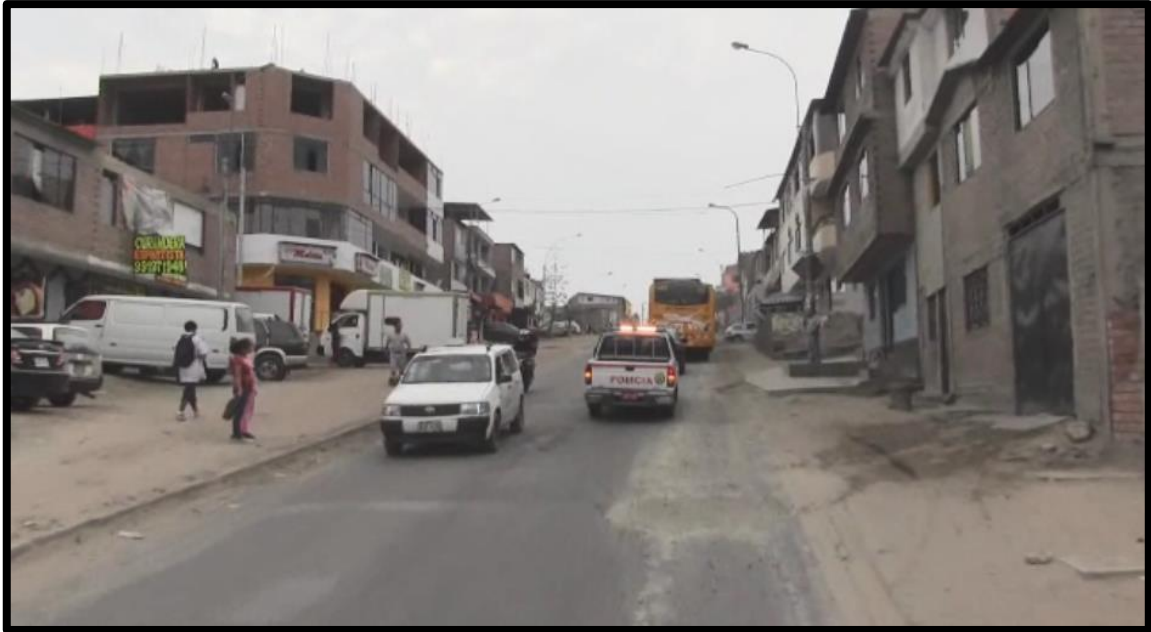
**Fotografía 2 captada con dron**

Se puede observar con la toma del Dron las fallas del pavimento existente, en la entrada de la Avenida en mención.

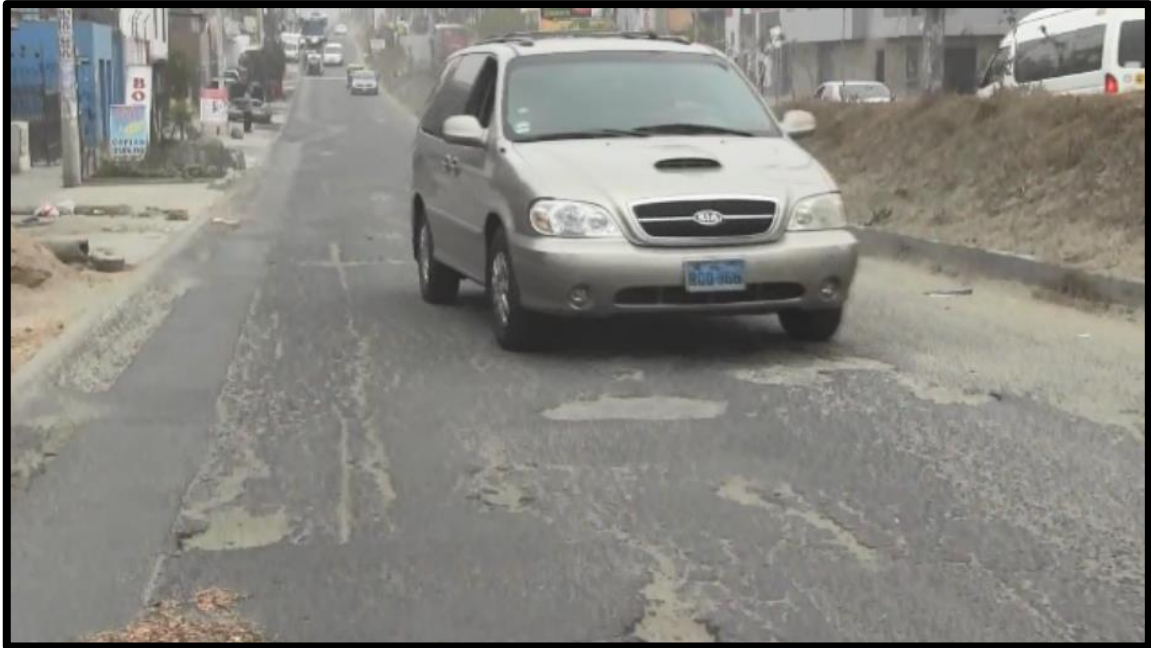
**Fotografía 4 captada con dron**

Se puede visualizar las fallas en la infraestructura del pavimento, el cual produce con el tránsito de los vehículos bastante polvo y contaminación, afectando de esta forma a los peatones y población aledaña en general.
