TESIS PARA OBTENER EL TÍTULO PROFESIONAL DE
INGENIERO CIVIL

“PROTOTIPO DE VIVIENDA UNIFAMILIAR SUSTENTABLE PARA EL
DISTRITO DE SIHUAS-SIHUAS-ANCASH”

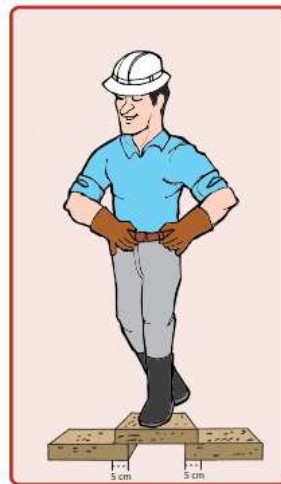
Esta prueba consiste en verificar en campo la resistencia de una unidad de adobe, para esto se seleccionan una unidad de adobe que no tenga grietas ni fisuras, tampoco que este deformado. Este adobe debe apoyarse sobre otros dos, la distancia de colocación y la forma se muestra en la figura, esta prueba se debe realizar por cada 50 unidades que se elaboren. La resistencia a la compresión de un adobe debe ser como mínimo 12Kg/cm².

Figura 20. Prueba de resistencia de adobe.

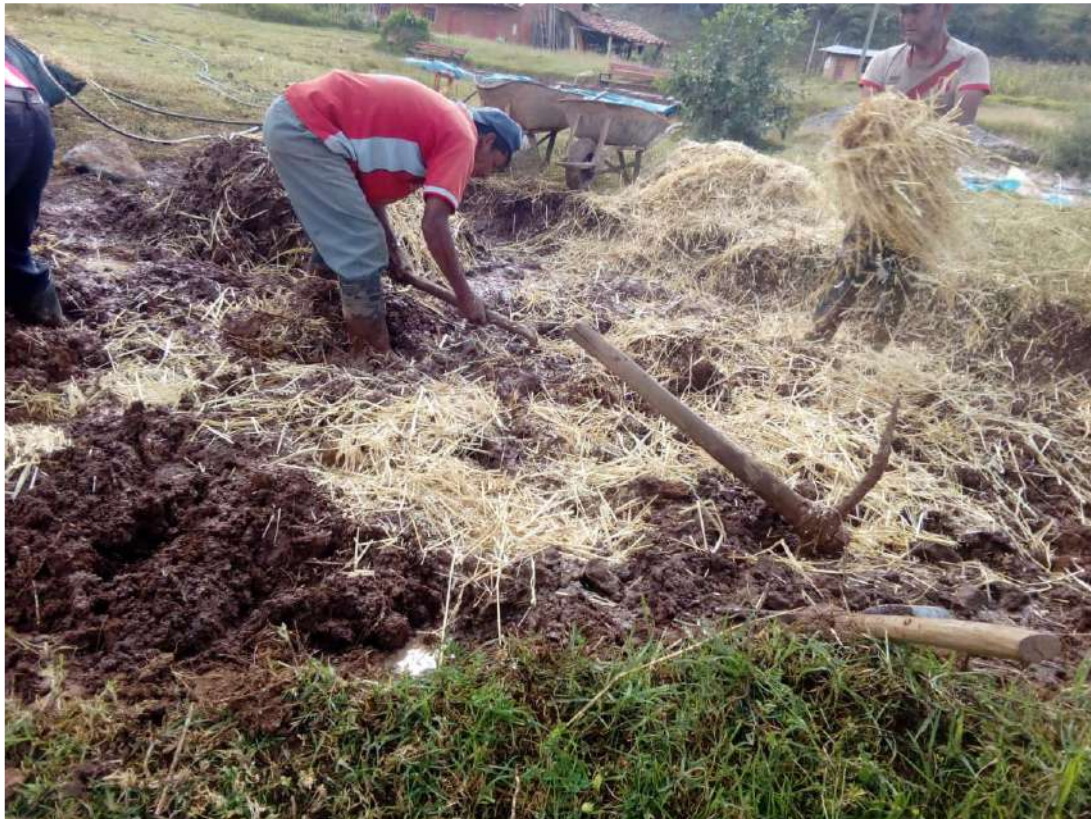
Figura 134. Mezcla de barro y paja para la elaboración de los adobes.
Fuente: Toma propia.

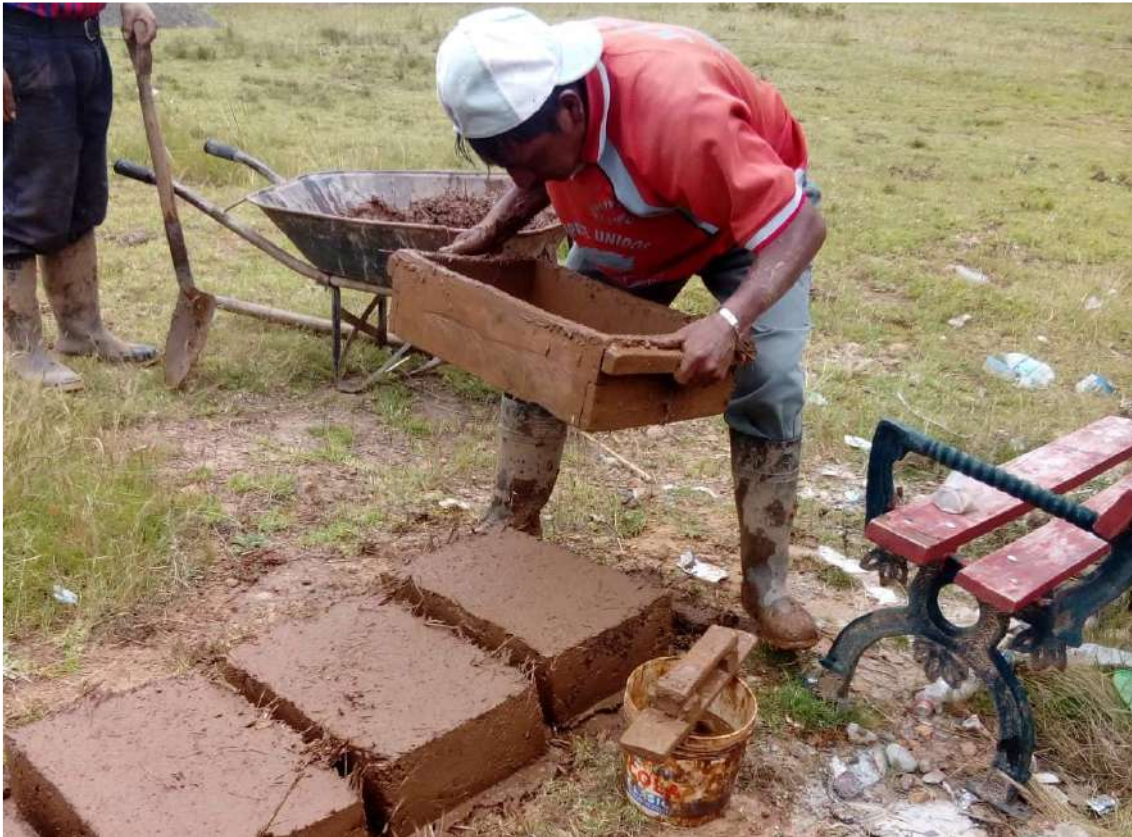
Figura 135. Colocación de la mezcla en los moldes de medidas 15cmx30cmx45cm.
Fuente: Toma propia.

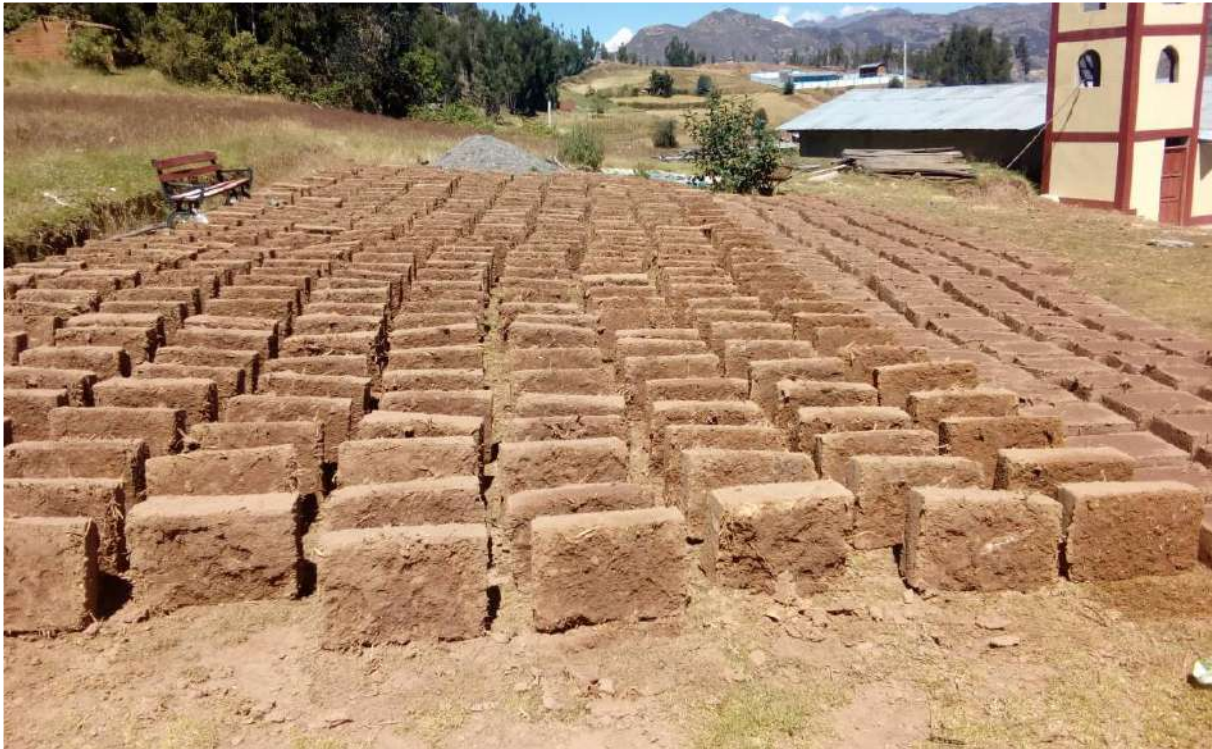
Figura 137. Cambio de posición de adobes para ser secados en todas sus caras.
Fuente: Toma propia.

Los adobes se dejan secar bajo el sol para evitar su prematuro agrietamiento debido a la deshidratación que el sol produce, luego de tres días se deja al sol y estos se van girando en todas sus caras para que el secado sea uniforme.

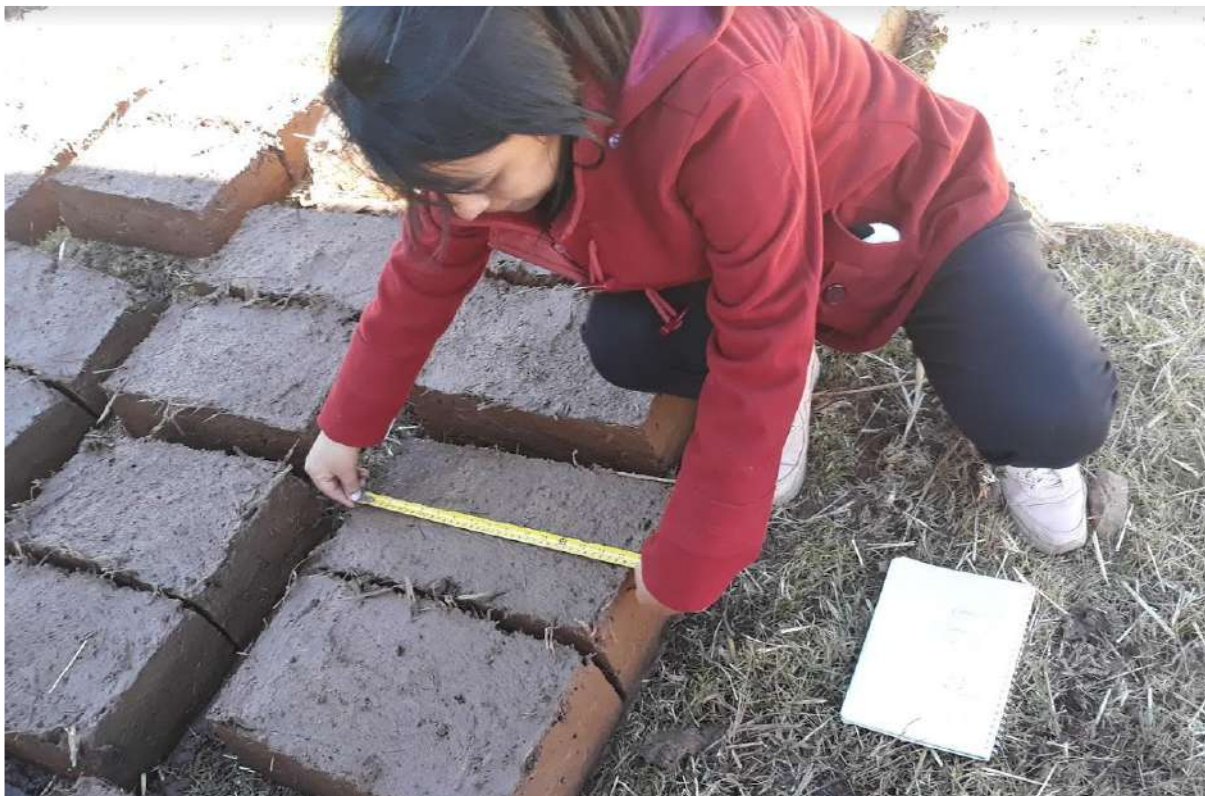
Figura 172. Se corroboran las medidas de los adobes para el baño son de 0.20x0.30x.015m.
Fuente: Toma propia.

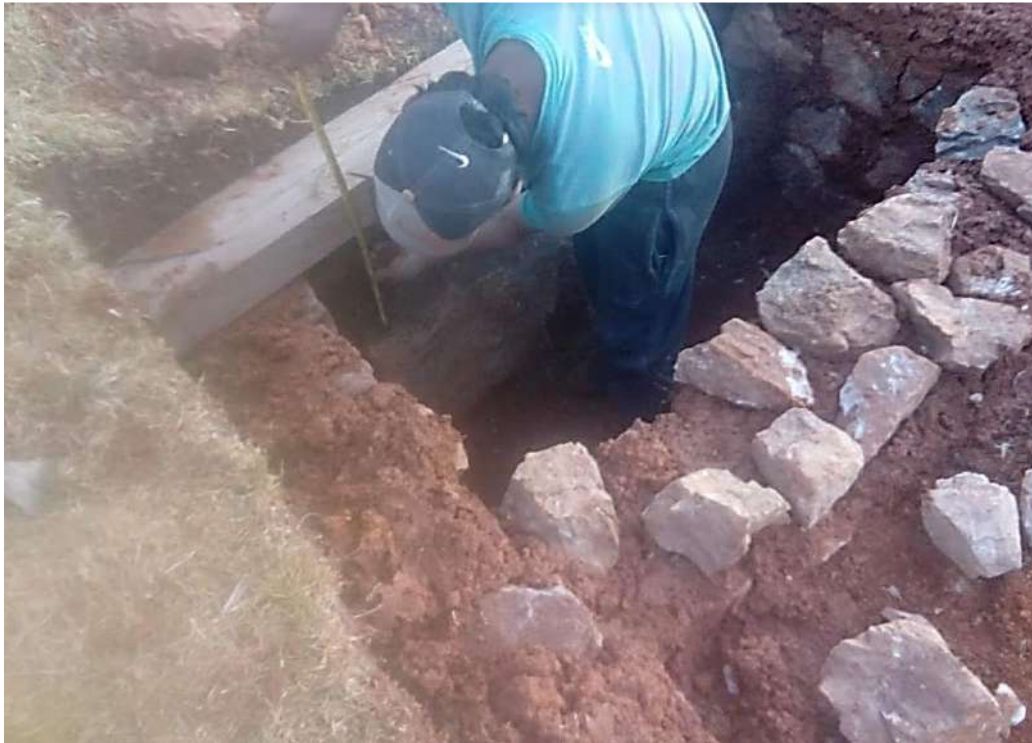
Figura 157. Vaciado de los cimientos ara baño y cámara Compostera.
Fuente: Toma propia.

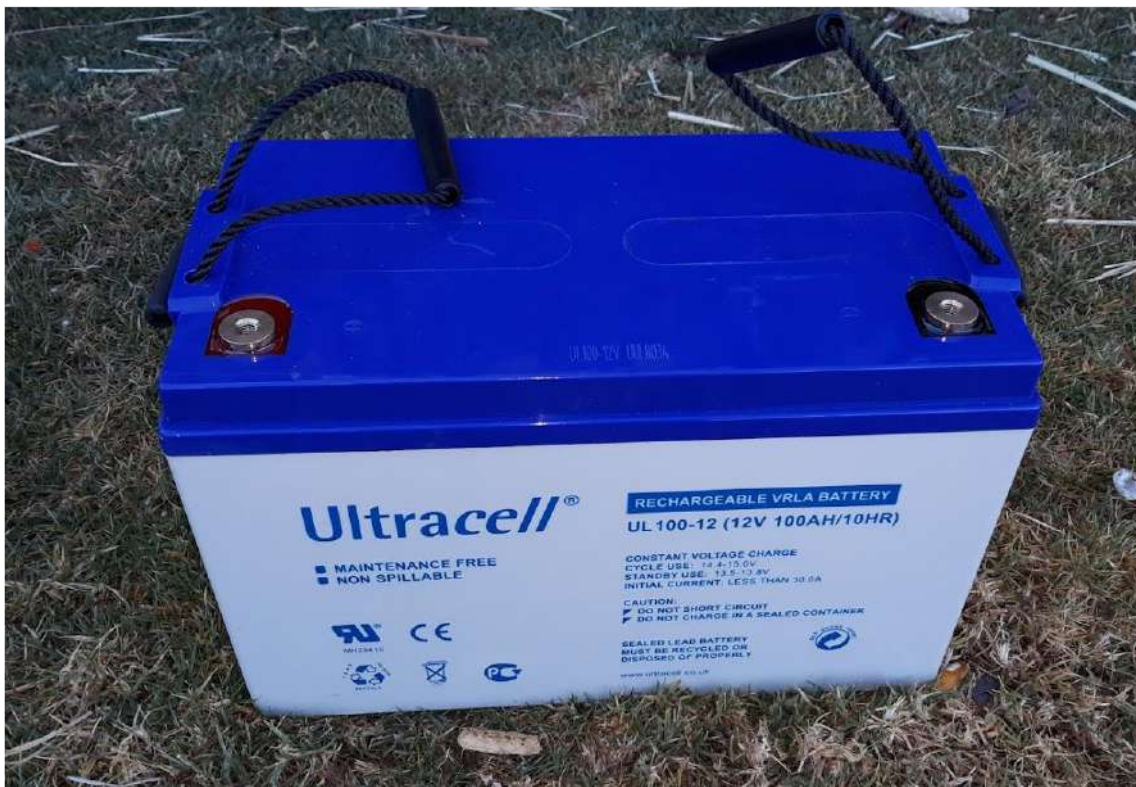
Figura 164. Batería gel de 12V 100AH ultracel para panel de 200W.
Fuente: Toma propia.

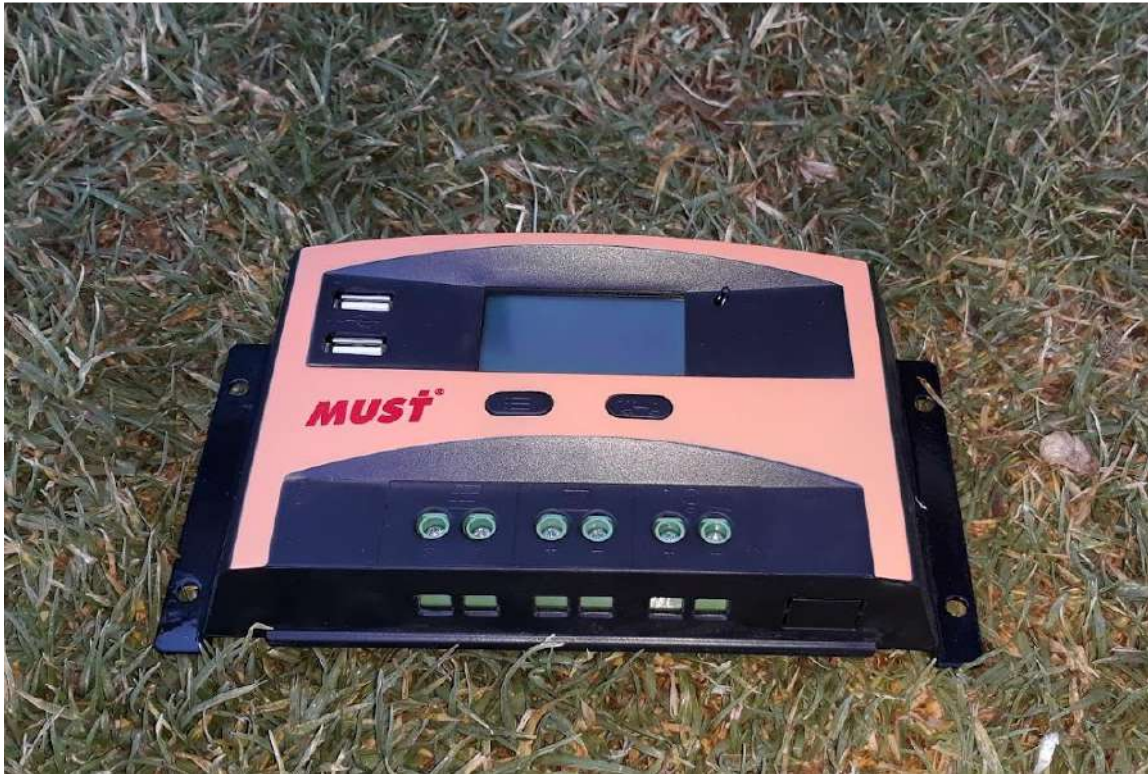
Figura 181. Controlador de carga 20A PWM 12 24V.
Fuente: Toma propia.

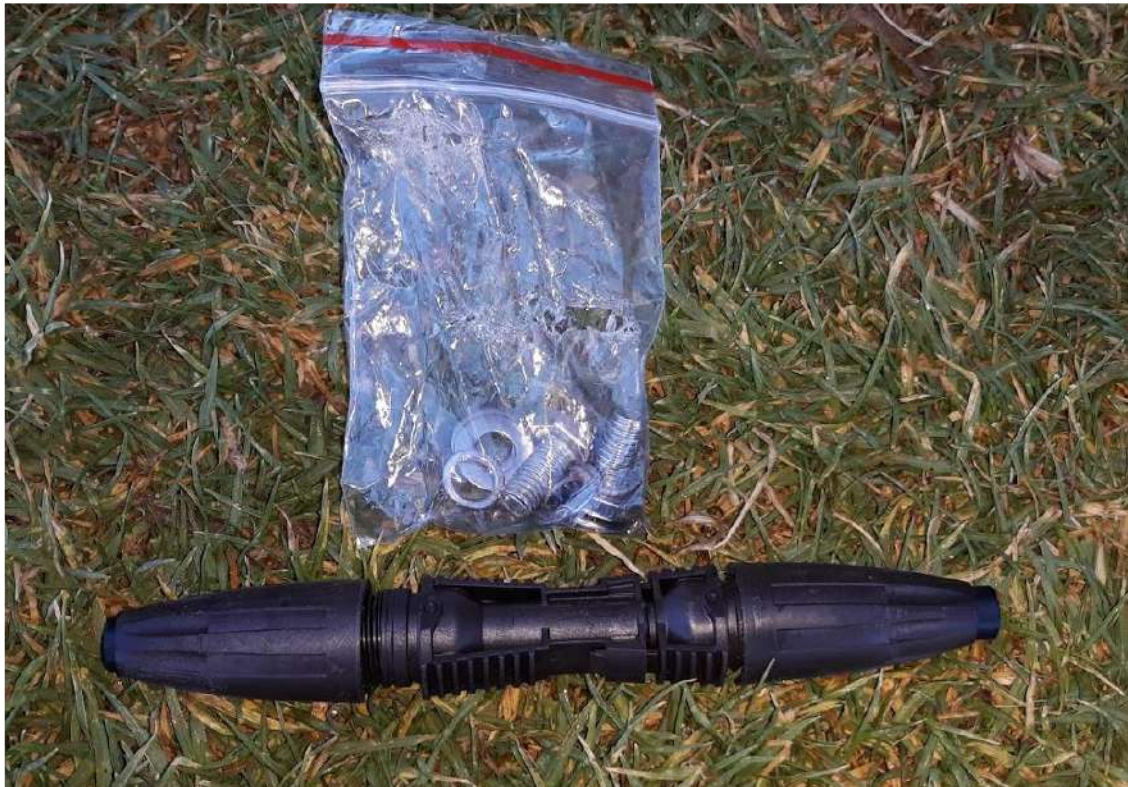
Figura 165. Conectores y accesorios para instalación de panel solar.
Fuente: Toma propia.

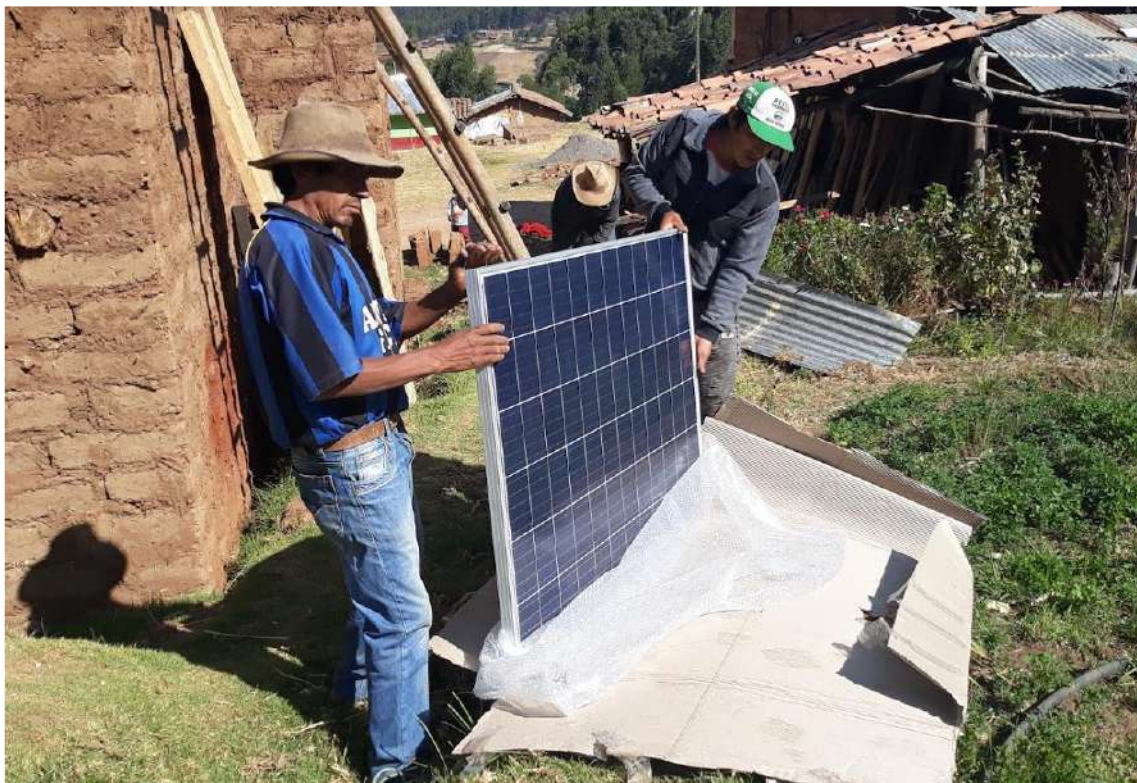
Figura 168. Traslado y Colocación de panel solar.
Fuente: Toma propia.

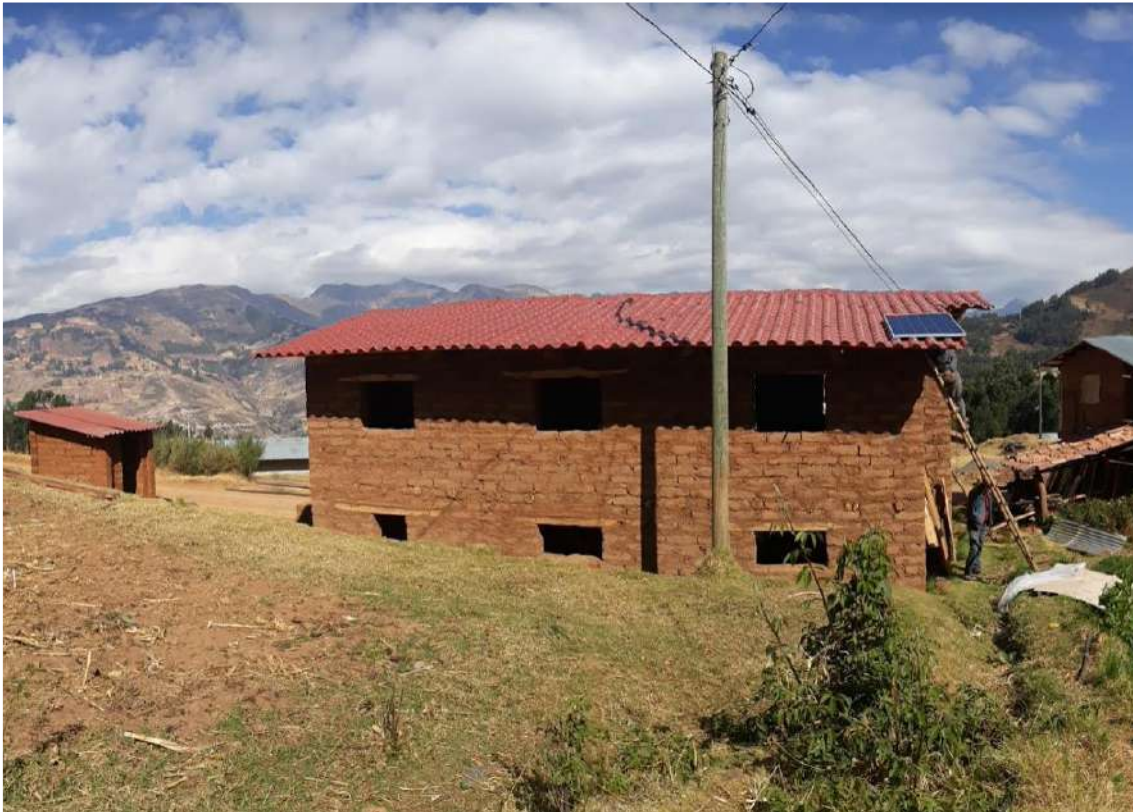
Figura 169. Vista de panel en la parte trasera del tejado de la casa.
Fuente: Toma propia.
