**“Influencia de la escoria de acero en la estabilización
de la subrasante en la Av. Chinecas -
Nuevo Chimbote, 2022”**

**Tesis para obtener el Título Profesional de
Ingeniero Civil**

**Nuevo Chimbote - Perú
2023**

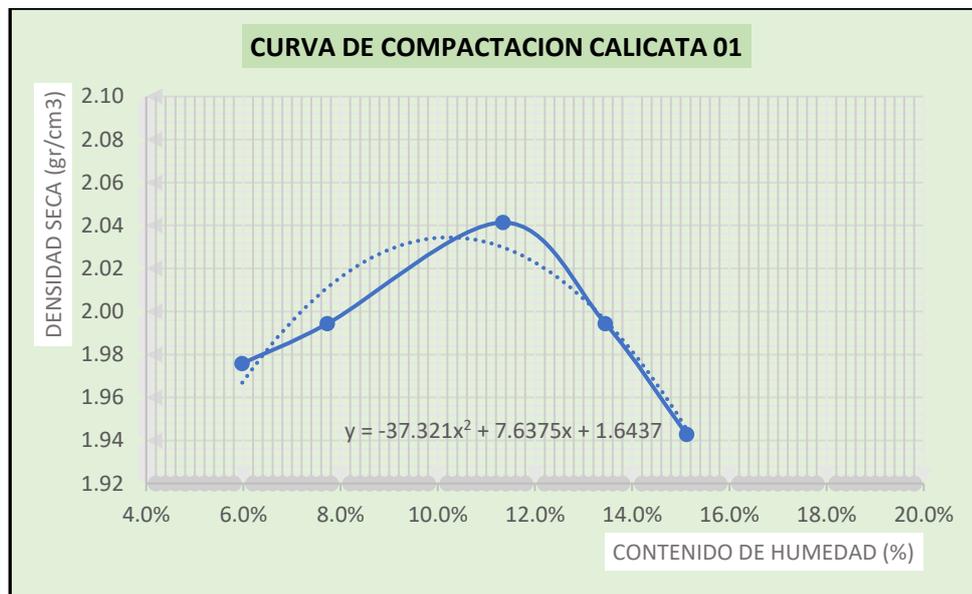
Figura 3. Curva de relación de Humedad -Densidad-C 01

En la Tabla 13 se presentan los valores de CBR obtenidos para la Calicata 01. Se observa que en la Calicata 01 se obtuvo un valor de CBR del 19.70% al 100% de la máxima densidad seca con una penetración de 0.1", y un CBR de 26.19% al 100% de la máxima densidad seca con una penetración de 0.2". De acuerdo con las directrices de la MTC (Ministerio de Transportes y Comunicaciones), se clasifica como estable y buena a una subrasante cuando su CBR es igual o superior al 10%. Por lo tanto, la subrasante de la Avenida Chincas cumple con esta condición y se considera estable y de alta calidad.

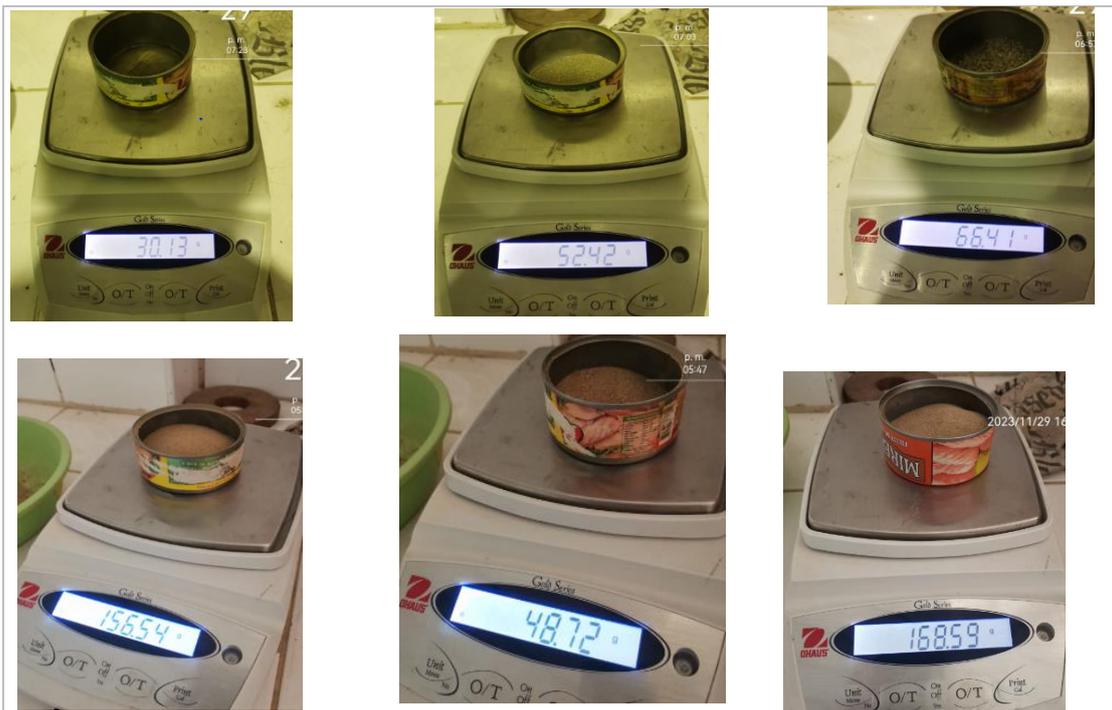
Realización de la granulometría de la calicata la Av. Chincas

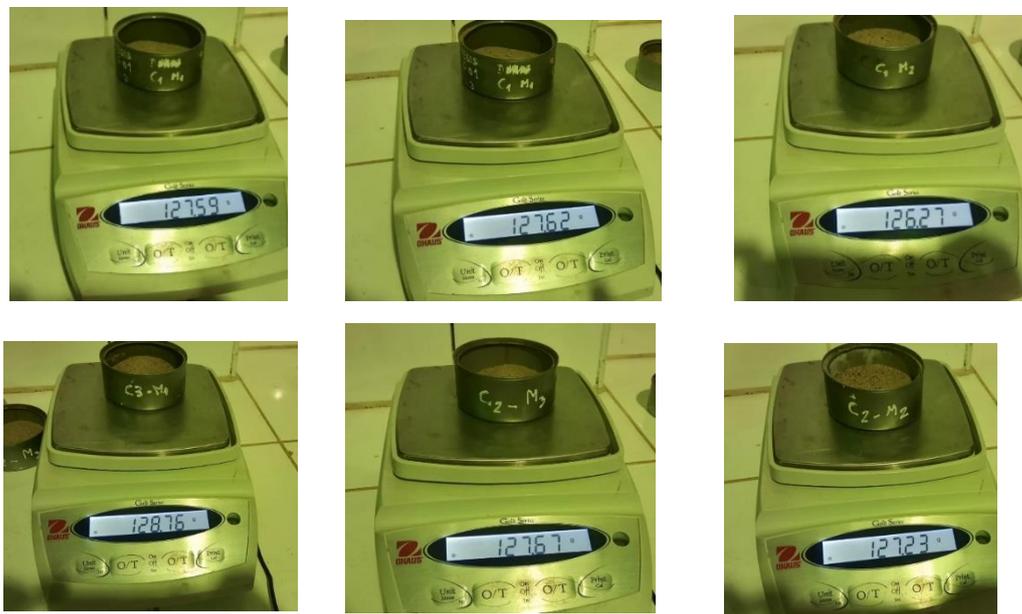
Foto 11:

Realización de la anotación de los pesos retenidos en las mallas del análisis granulométrico para luego generar la curva de granulometría.

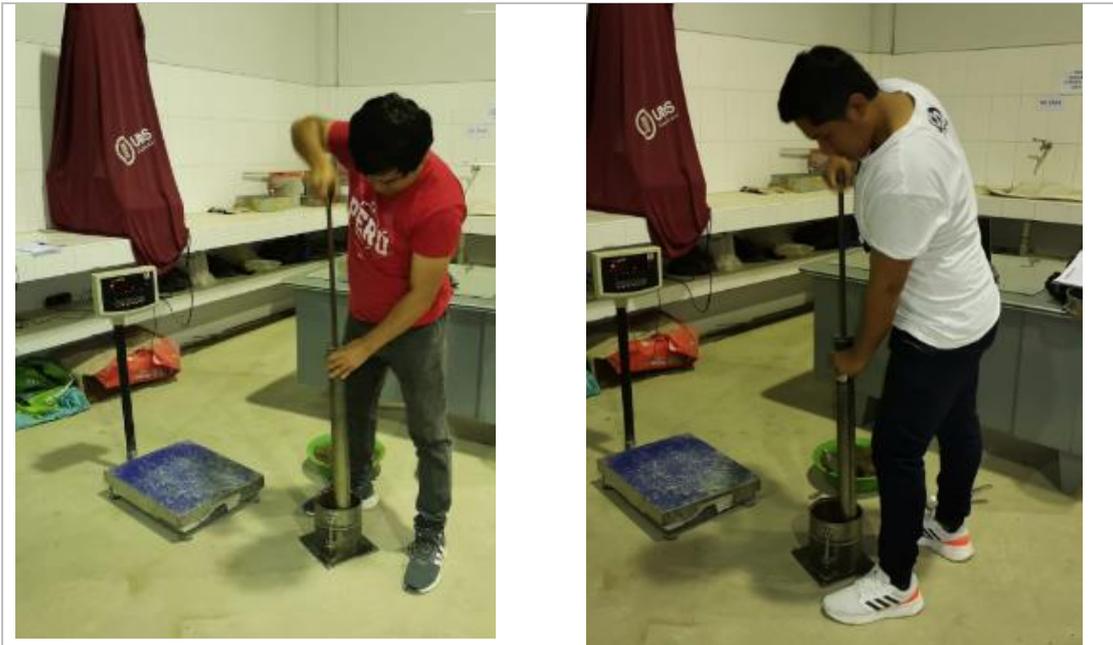
Realización del vaciado del material en el molde para proceder con el ensayo del Proctor Modificado

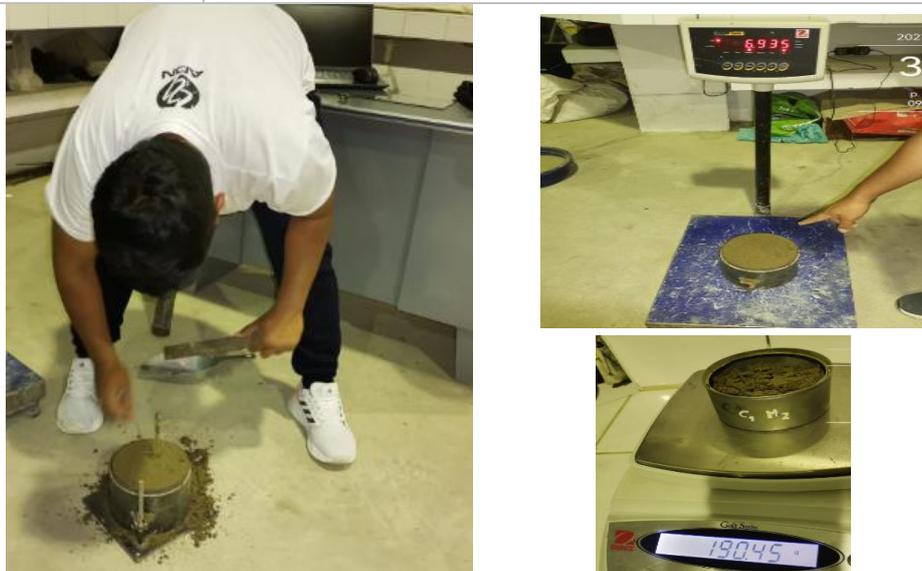
Foto 19:

Realización de la compactación por cada capa aplicando 56 golpes de forma circular hasta completar las 5 capas

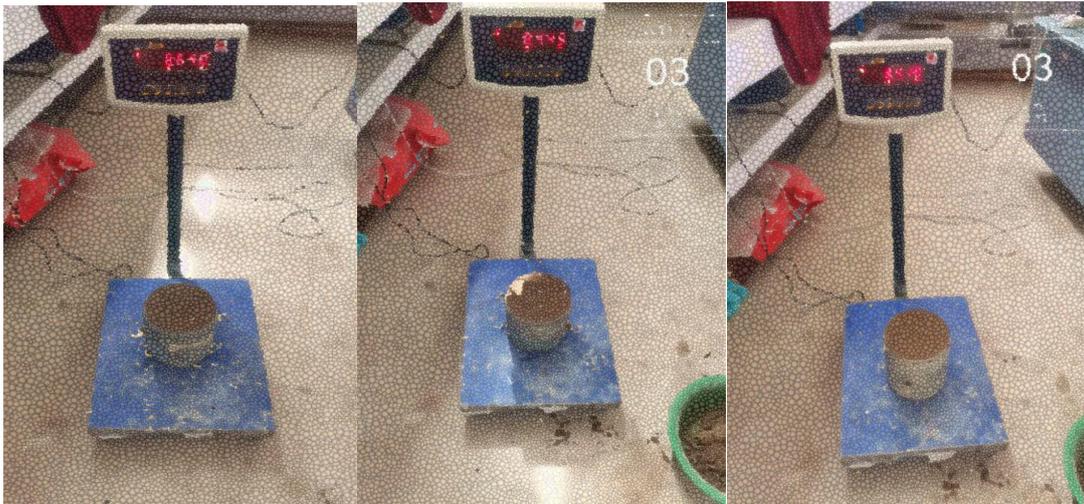
Foto 24:

Se procede a compactar el ensayo a 55 golpes en 5 capas, lo mismo se procede con el ensayo a 26 y 12 golpes.

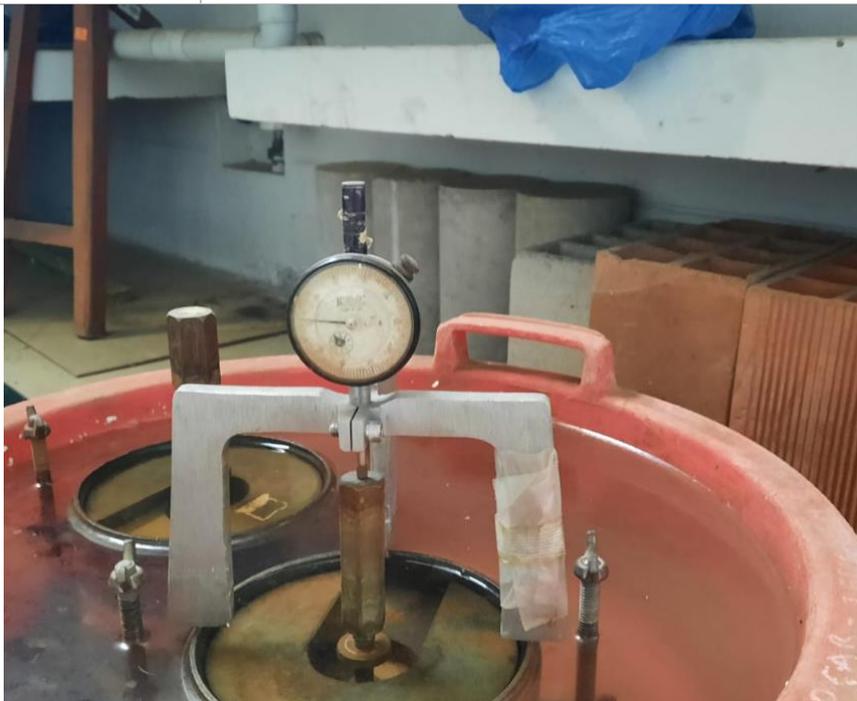
Foto 29:

Muestra de 55,26 y 12 golpes listas para ser sumergidas en agua durante 96h.

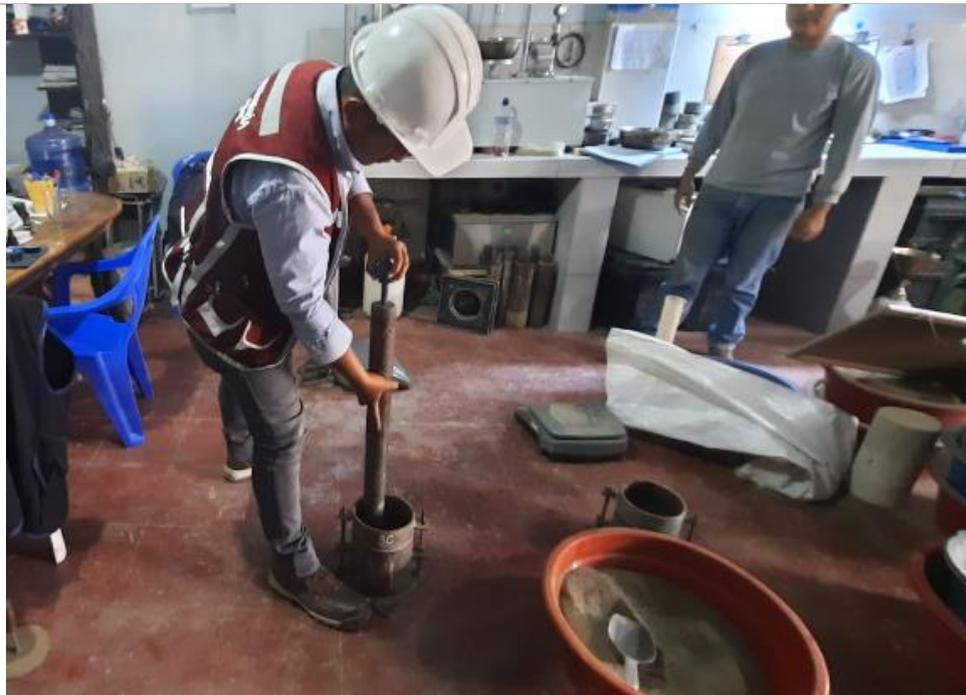
Ensayo de Proctor modificado de la subrasante de la Av. Chinecas.
