Gestión para la prevención, buen manejo y control socio ambiental durante la ejecución de la obra “ **Rehabilitación por ocurrencia del fenómeno el niño en la autopista del sol, tramo Trujillo – Sullana – Puente Reque**”.

**TRABAJO DE SUFICIENCIA PROFESIONAL PARA OPTAR EL
TITULO PROFESIONAL DE BIOLOGO ACUICULTOR**

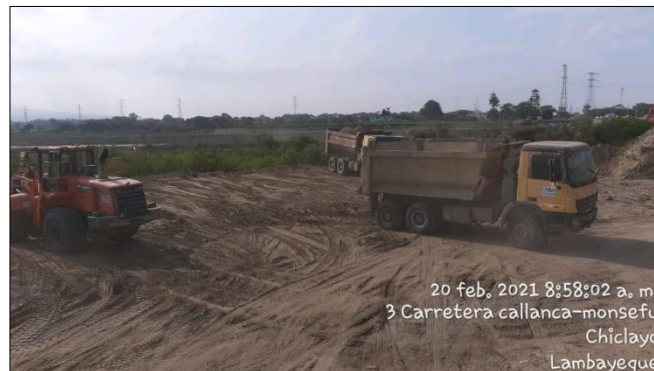
Foto 02: Conformación de DME-Reque

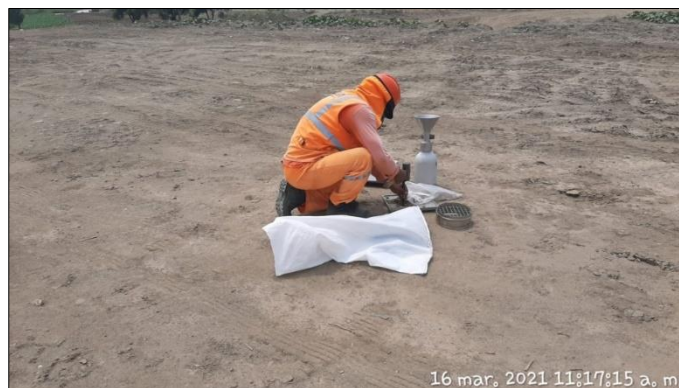
Foto 03: Análisis de compactación para cierre de DME-Reque

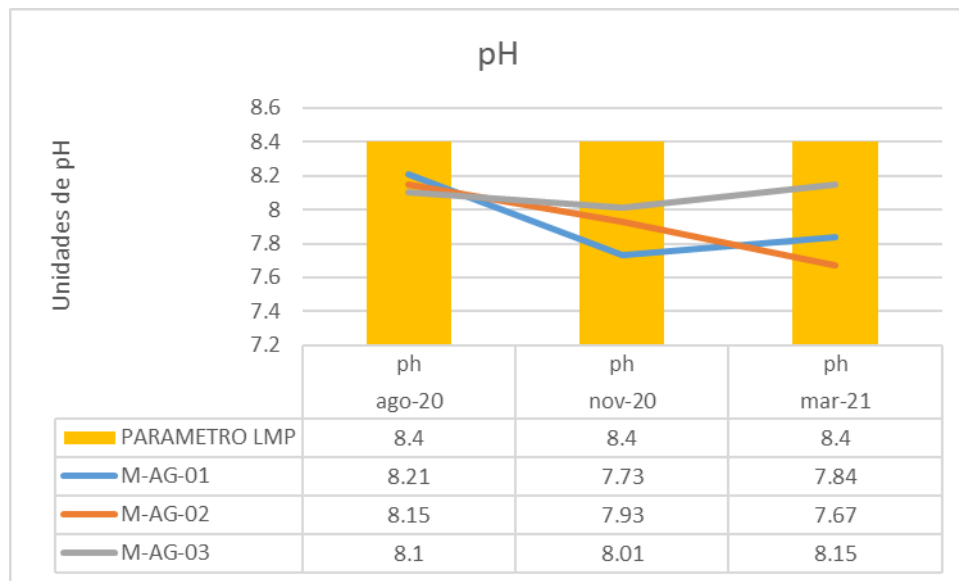
Gráfico 01: pH

De acuerdo con los resultados obtenidos, donde el potencial de hidrógenos más bajo es 7.67 unidad de pH y el mayor valor es 8.21, son similares a los resultados obtenidos por (Rodríguez, 2021) donde estudió de la calidad del agua en ríos de la cuenca Chancay, donde los datos obtenidos durante los años de estudio fueron de un valor mínimo de 7.4 de pH y un máximo de 8.5 de pH. La calidad de pH no ha sido alterada durante la ejecución del proyecto.

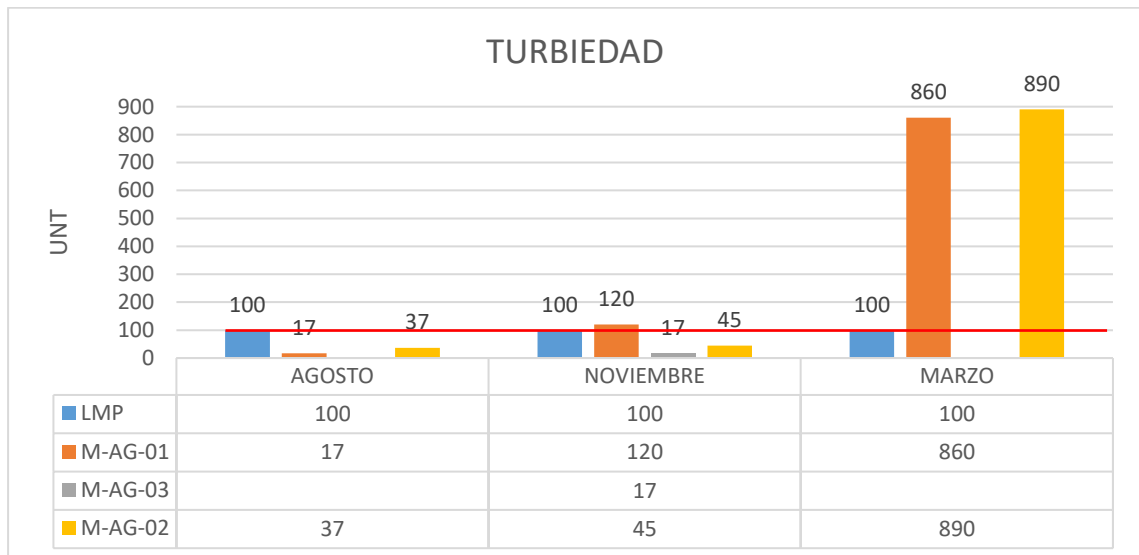
Gráfico 03: Turbiedad

En el punto de muestreo M-AG01 no cumple con el ECA para agua en la categoría 1: B1 Esto pudo haberse debido al aumento de riegos agrícolas, ya que según (Senamhi,2021), debido a que en noviembre 2020 y febrero 2021, existieron sequías meteorológicas en nuestro país, dando como resultado el lento desarrollo y crecimiento de plantas y frutos; es así que, **esto se pudo revertir con los riegos complementarios**; desde el punto de vista hidrológico, en el norte del país las anomalías de caudales fueron de -53% y -54% en los ríos Chancay Lambayeque y Jequetepeque respectivamente.

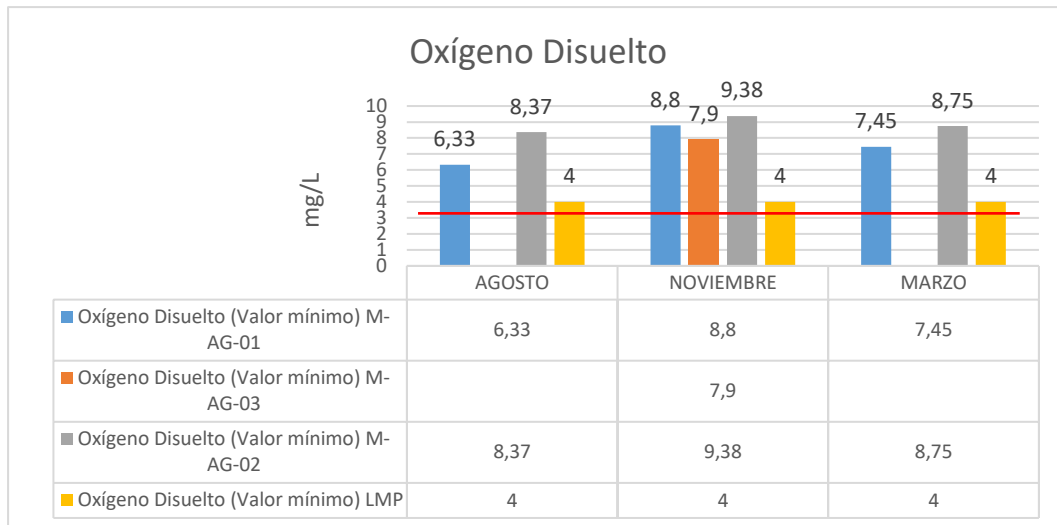
Gráfico 04: Concentración de Oxígeno Disuelto

En el análisis de la calidad del agua en ríos de la cuenca Chancay realizado por (Rodríguez, 2021), dio en sus resultados, como valor más bajo para oxígeno disuelto durante los años de estudio fue de 6.8 mg/L, por lo que se puede discutir que los valores de oxígeno disuelto (OD) obtenidos en el estudio nos indican que no hubo alteración de este parámetro durante la ejecución del proyecto.

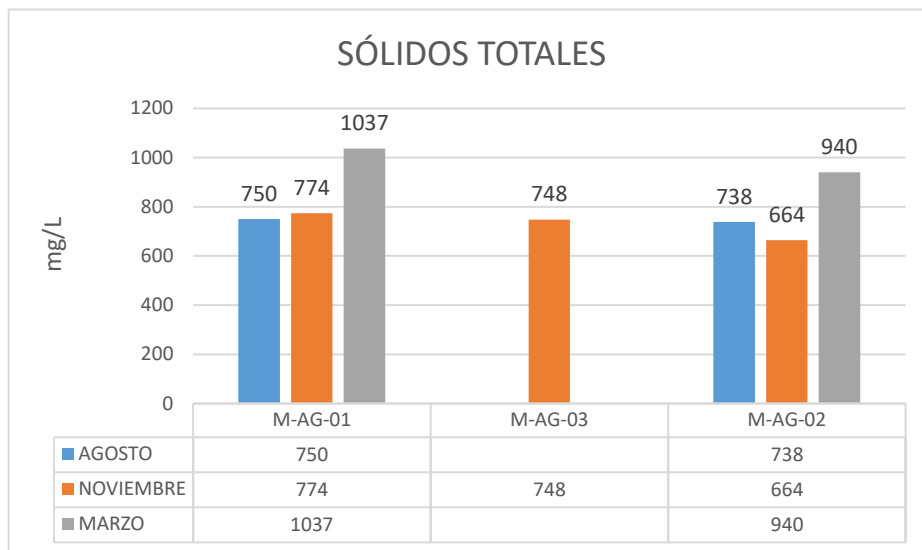
Gráfico 05: Concentración de Sólidos Totales

Si bien es cierto no contempla el (ECA) para la categoría 1: B1, estos resultados estarían dentro del límite máximo permitido para (ECA) de dicha categoría.

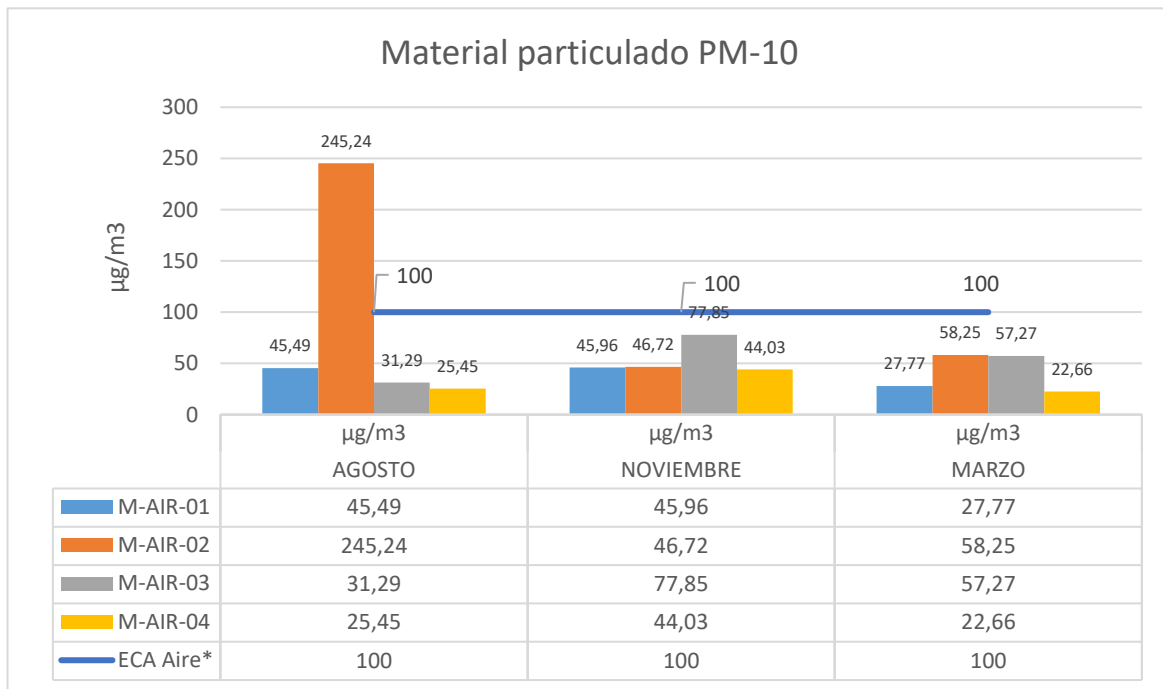
Gráfica 08. Concentración de Material Particulado PM-10

Las concentraciones de material particulado (PM-10) en las estaciones M-AIR-01, M-AIR-03 y M-AIR-04 cumplen con el ECA para aire 100 µg/m³. En la estación M-AIR-02, la concentración de material particulado PM-10 fue de 245.24 µg/m³ y no cumple con el ECA para aire. La concentración elevada de PM-10 se ve influenciada por el constante flujo vehicular.

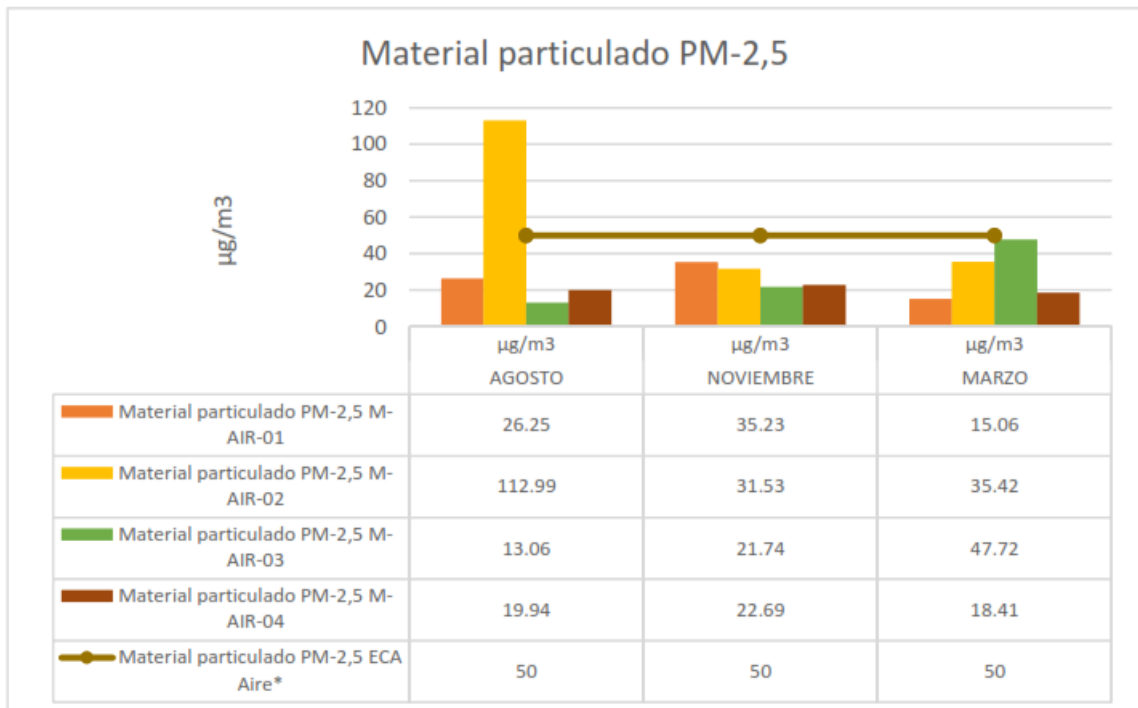
Gráfica 09. Concentración de Material Particulado PM-2.5

Los resultados de (PM-2.5) en las cumplen con el (ECA) para aire de 50 µg/m³, establecido en el D.S. N° 003-2017-MINAM. En la estación M-AIR-02, la concentración de material particulado PM-2.5 fue de 112.99 µg/m³ y no cumple con el (ECA) para aire. La concentración elevada de material particulado PM-2.5 se ve influenciada por el constante flujo vehicular.

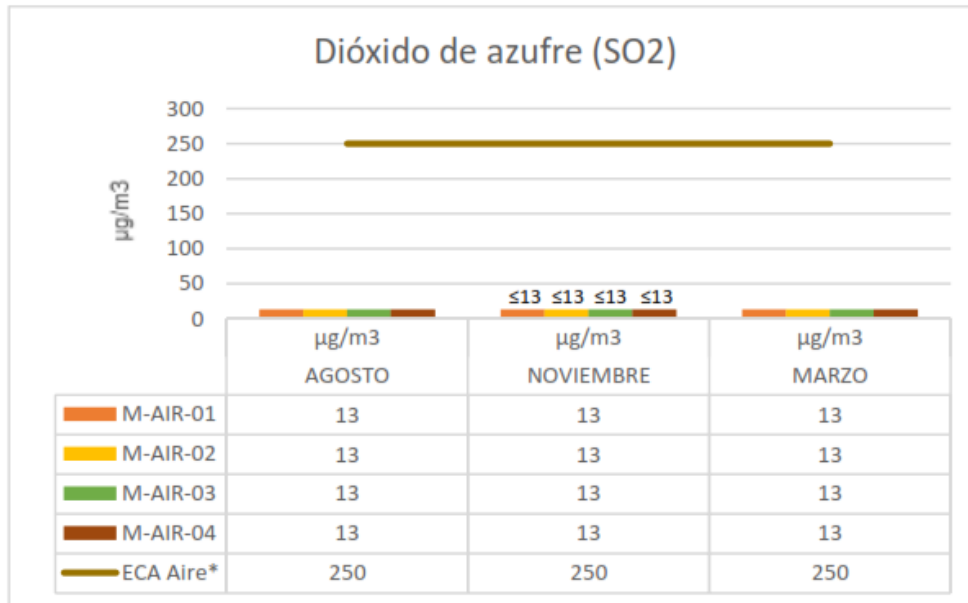
Gráfica 11. Concentración de Dióxido de Azufre (SO₂)

La cantidad de (SO₂) en los muestreos M-AIR-01, M-AIR-02, M-AIR-03 y M-AIR-04 estuvieron por debajo del límite de cuantificación, es decir son menores a 13 µg/m³, y cumplen con el (ECA) aire de 250 µg/m³ establecido en el D.S. N° 003-2017-MINAM.

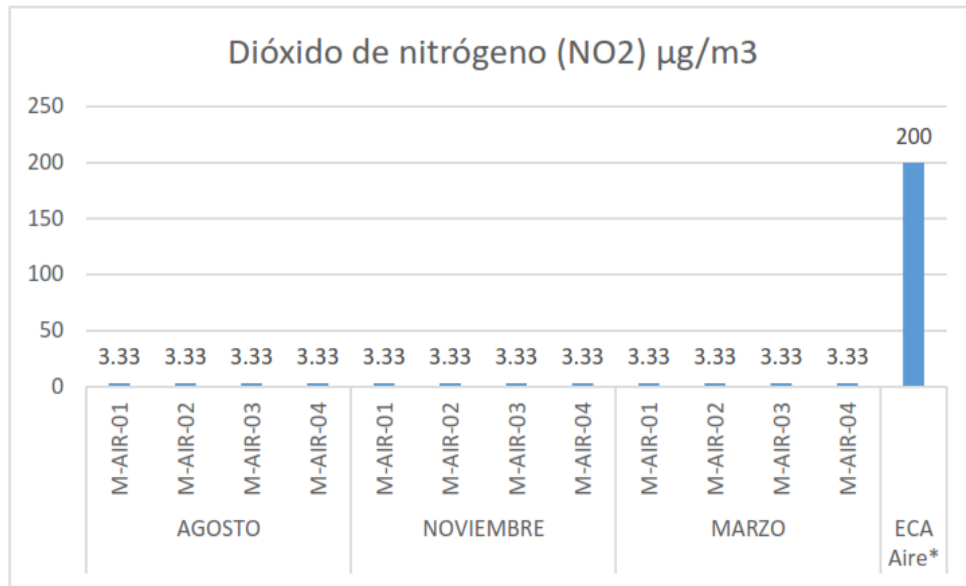
Gráfica 12. Concentración de Dióxido de Nitrógeno (NO₂)

Las concentraciones de (NO₂) en los puntos de muestreo, resultaron por debajo del límite de cuantificación establecido por el laboratorio, es decir son menores a 3.33 µg/m³, y cumplen con el ECA para aire de 200 µg/m³ establecido en el D.S. N° 003-2017-MINAM.

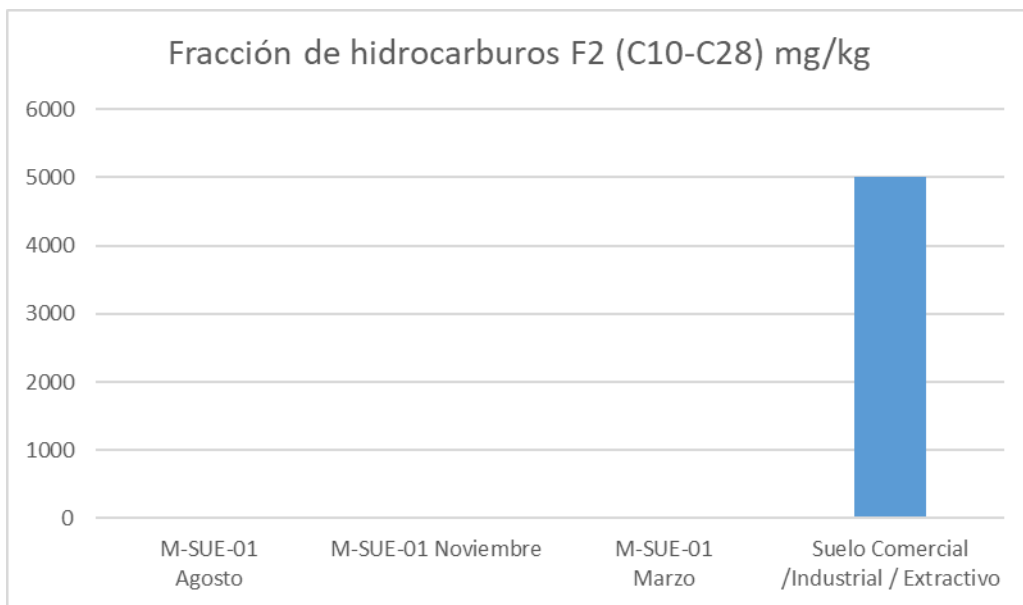
Gráfica 15. Concentración de Fracción de hidrocarburos F2

La concentración de hidrocarburos para la fracción F2 (C10–C28) en la estación evaluada (M-SUE-01) cumple los (ECA) para suelo, según el D.S. N° 011-2017-MINAM.

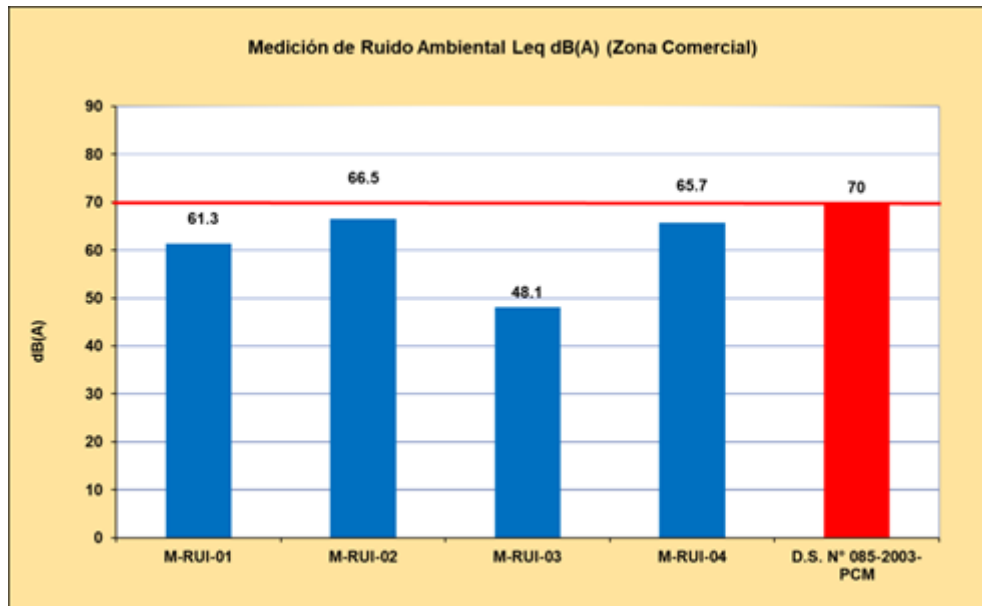
Gráfica 17. Medición de Ruido Ambiental

El gráfico muestra que los resultados cumplen con los (ECA) para ruido de 70 dB(A) en zona comercial, establecido en el D.S. N°085-2003-PCM.

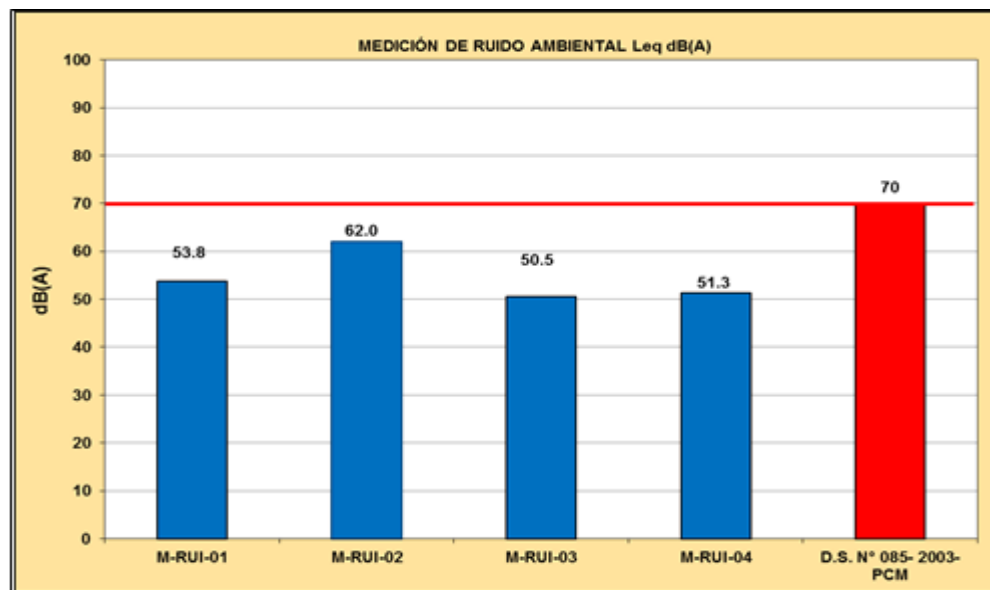
Gráfica 18. Medición de Ruido Ambiental

El gráfico muestra que los resultados en los distintos puntos de muestreo los cuales fueron 53.8 dB(A), 62.0 dB(A), 50.5 dB(A) y 51.3 dB(A), cumplen con los (ECA) para ruido de 70 dB(A) en zona comercial.

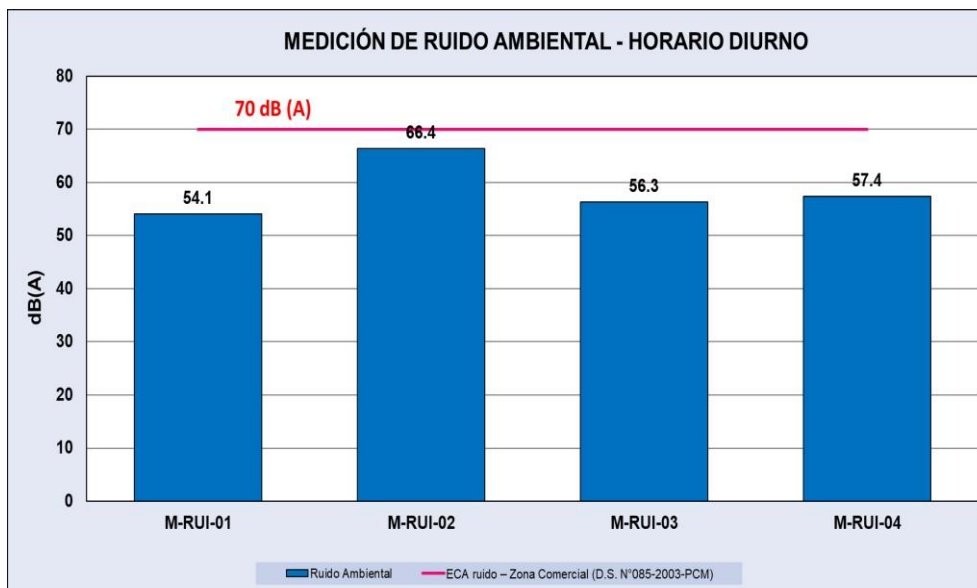
Gráfica 19. Medición de Ruido Ambiental

El gráfico muestra que los resultados en el monitoreo de ruido ambiental en las estaciones monitoreadas, cuales fueron 54.1 dB(A), 66.4 dB(A), 56.3 dB(A) y 57.4 dB(A), y cumplen con los (ECA) para ruido de 70 dB(A) en zona comercial, establecido en el D.S. N°085-2003-PCM.

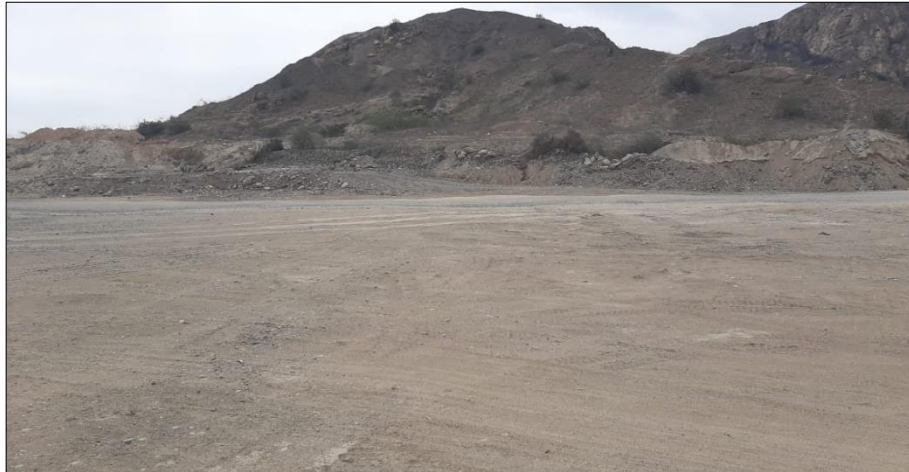
Foto 09. Eliminación de materiales descartados y redondeo de topografía del área de cantera

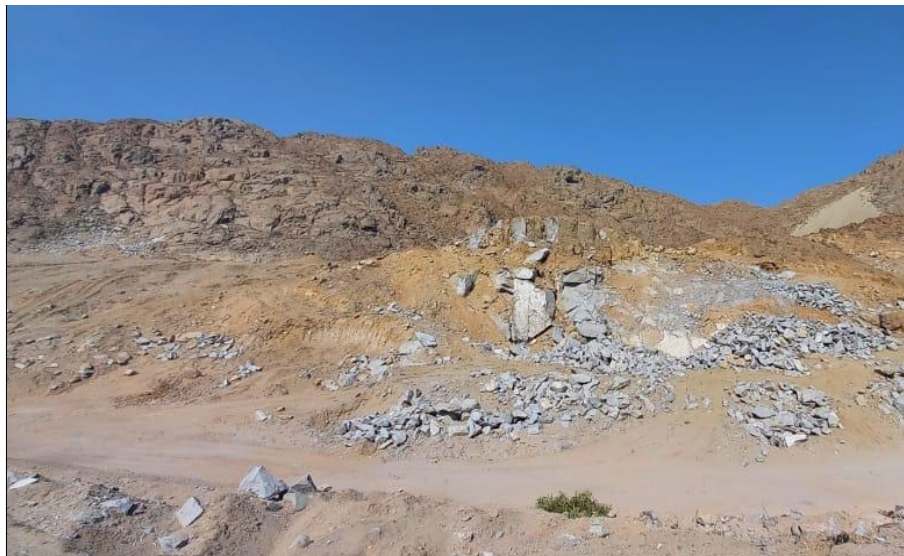
Foto 12. Eliminación de material suelto de laderas

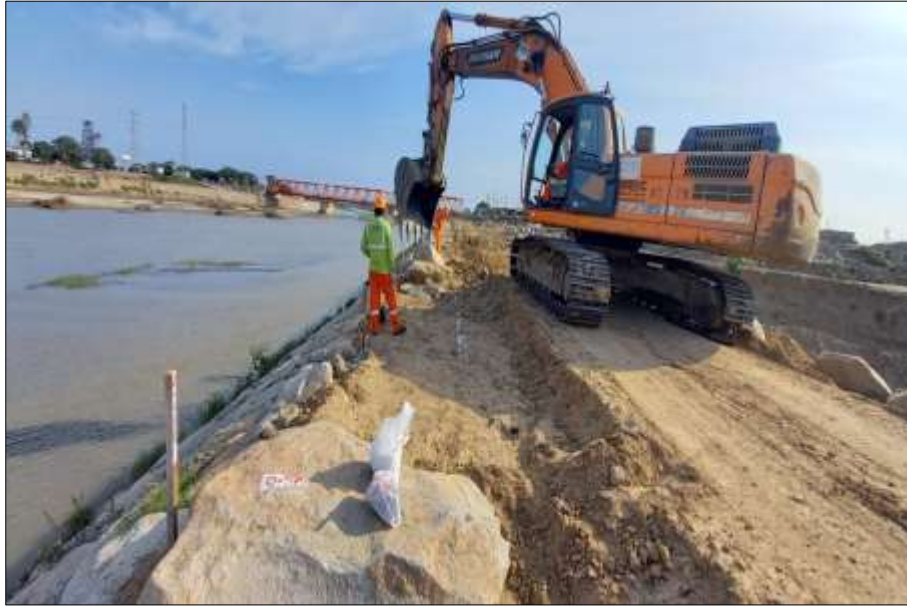
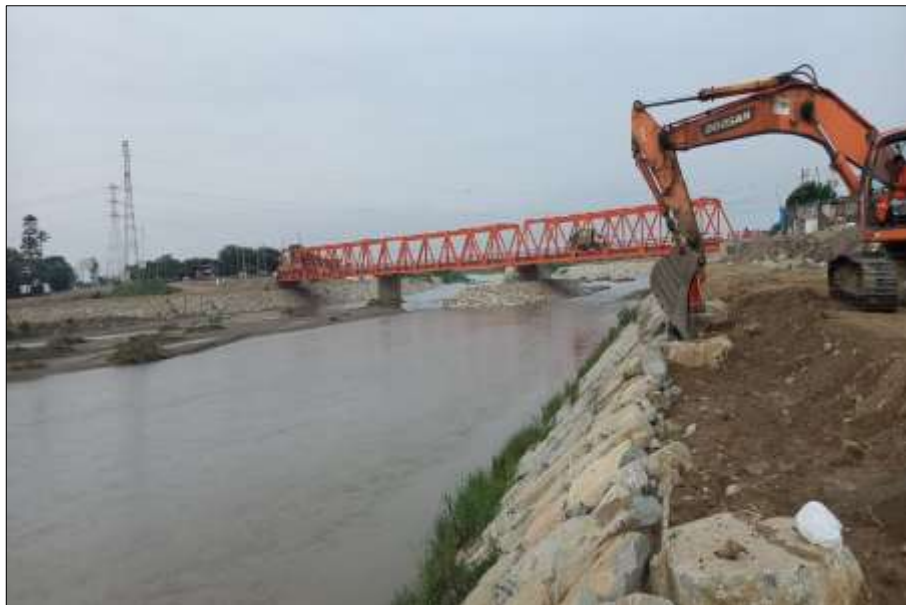
Imagen 7 Enrocado, defensas rivereñas de Puente Reque

Imagen 8 Enrocado, defensas rivereñas de Puente Reque

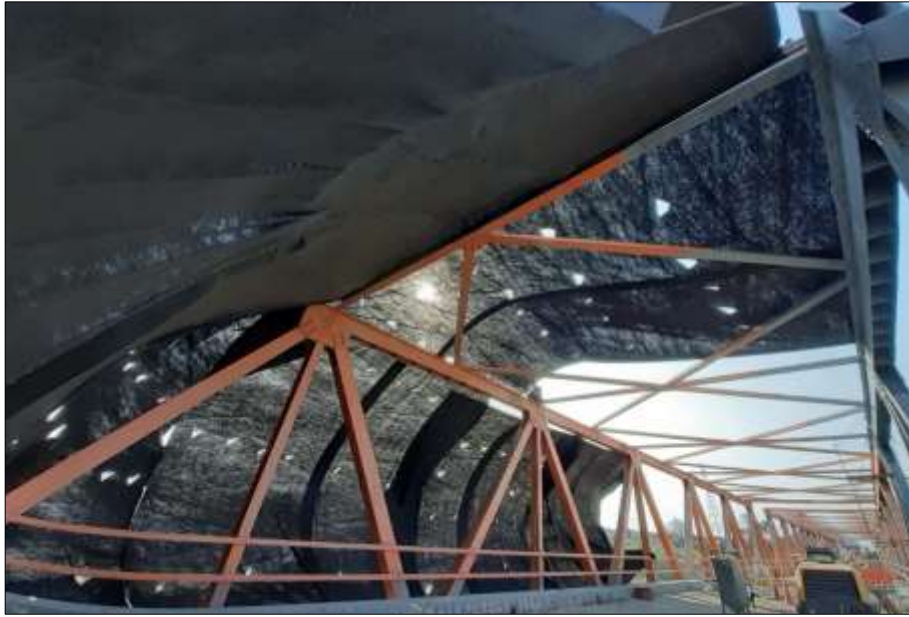
Imagen 9 Colocación de manta protectora para evitar polución durante trabajos de arenado

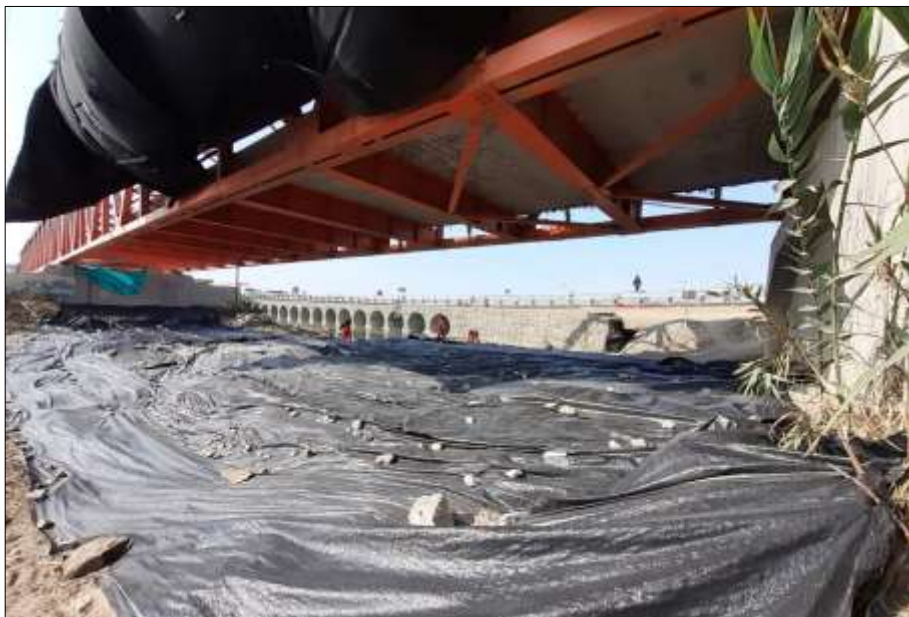
Imagen 10 Colocación de alfombras para proteger el sustrato de la rívera durante trabajos de arenado.
