UNIVERSIDAD NACIONAL DEL SANTA
FACULTAD DE INGENIERÍA
ESCUELA PROFESIONAL DE INGENIERÍA MECÁNICA

**“Análisis de fallas mecánicas para mejorar la disponibilidad operativa de las
unidades de transporte minero en Anglo American Quellaveco”**

TESIS PARA OPTAR EL TÍTULO PROFESIONAL DE INGENIERO MECÁNICO

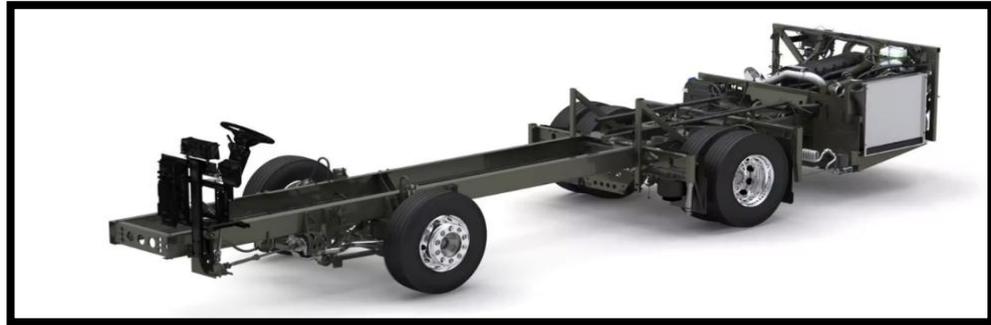
Figura 1

Chasis de Volvo B380R 4X2

Nota. Imagen de bastidor de bus Volvo B380R. Fuente: Volvo Buses (2018).

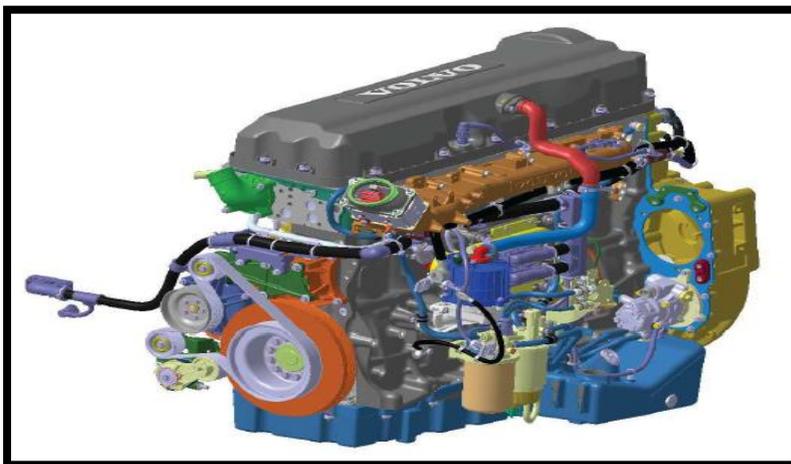
Figura 2

Motor Diesel de Volvo B380R 4X2 – MOTOR D11C

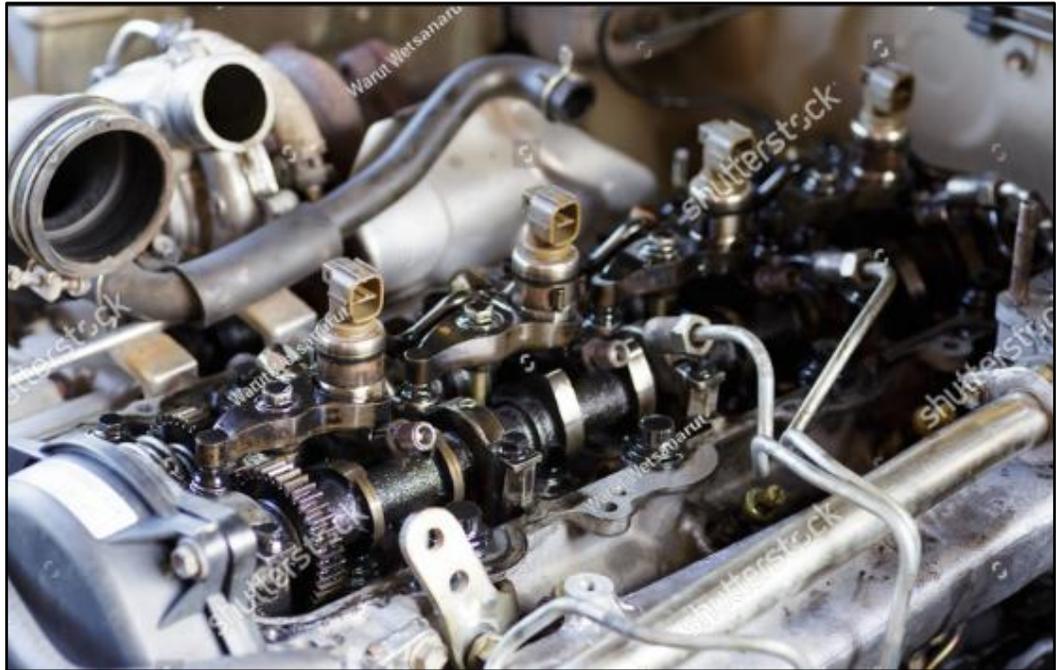
Figura 3

Sistema de Inyección de combustible

Nota. La figura muestra la culata del motor donde se ubica el sistema de inyección de un motor diésel. Fuente: Shutterstock (2023).

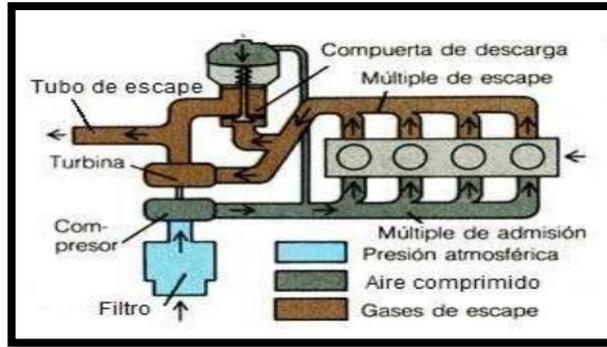
Figura 4

Sistemas de admisión y escape

Nota. Imagen representa el sistema de admisión y escape del motor. Fuente: Sabelotodo (2012).

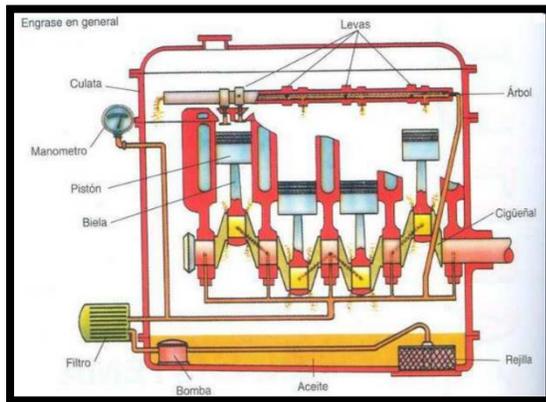
Figura 5

Sistema de lubricación de un motor

Nota. La figura muestra los componentes que entran a tallar en el sistema de lubricación de un motor. Fuente: Eduardo Vega Blog Web (2010).

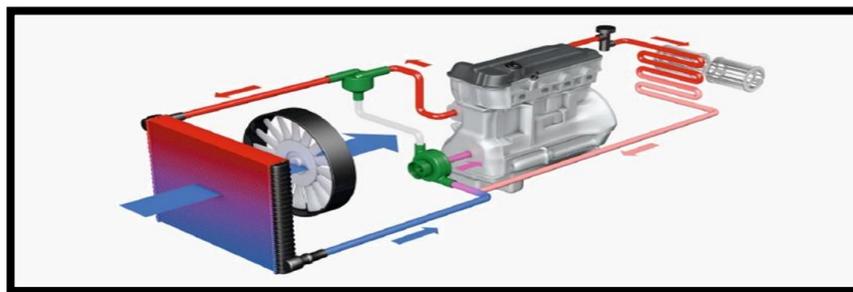
Figura 6

Sistema de refrigeración de un motor

Nota: Gráfico detalla la circulación que tendrá el refrigerante para cumplir su función en el sistema de refrigeración. Fuente: El blog del taller mecánico. (2014).

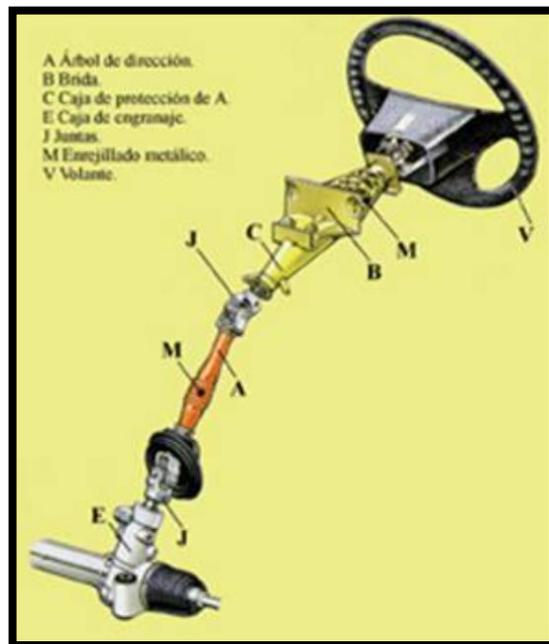
Figura 7

Volante y caja de dirección

Nota: La figura muestra la conexión que se da desde el volante hacia el árbol de dirección constituyendo la columna de dirección. Fuente: Mecánica Automotriz Blog (2012).

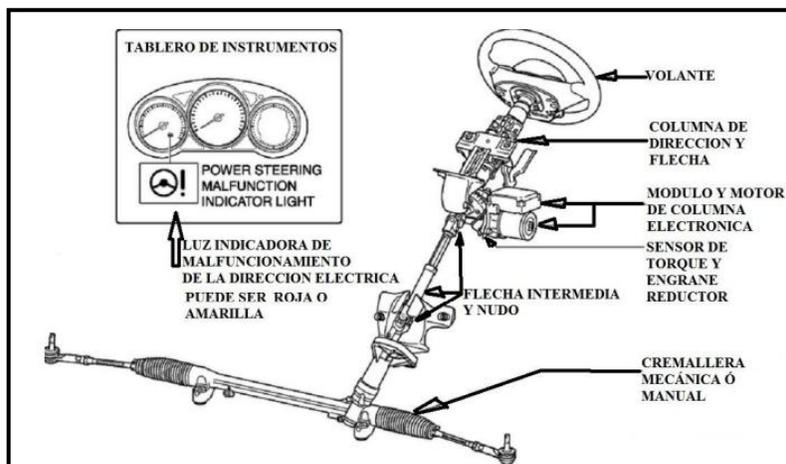
Figura 8

Esquema de sistema de dirección

La palanca y barras de dirección deben transmitir el movimiento generado por la caja de engrane de la dirección a las ruedas para determinar el sentido de giro. Su sistema de acoplamiento varía mediante barras de acoplamiento divididas en dos e incluso en tres secciones.

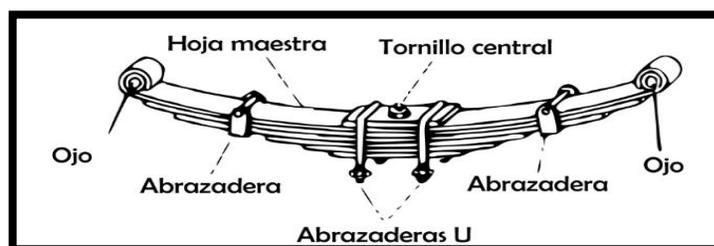
Figura 9

Elementos de suspensión por hojas de muelles

Nota. La imagen muestra un muelle tipo ballesta compuesto por láminas de acero. Fuente: Web Grupo TG (2016).

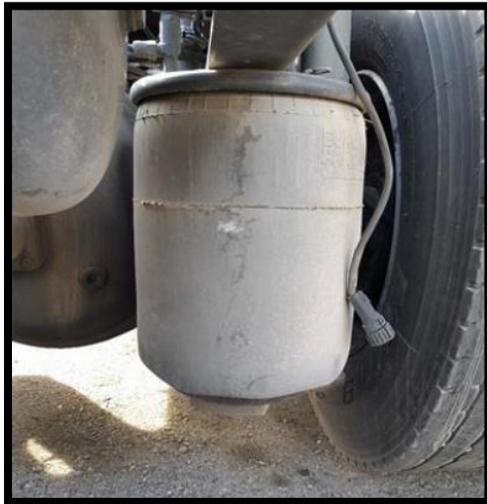
Figura 10

Fuelle Neumático

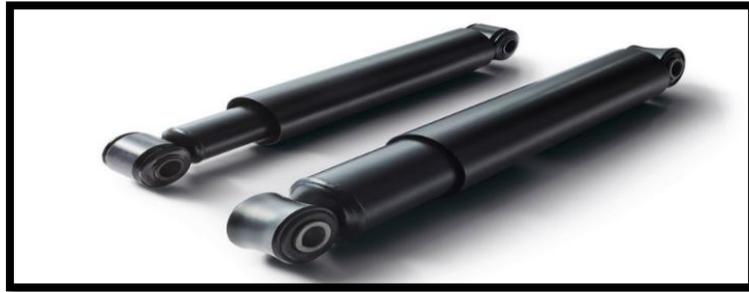
Figura 11

Amortiguadores para vehículos de carga pesada

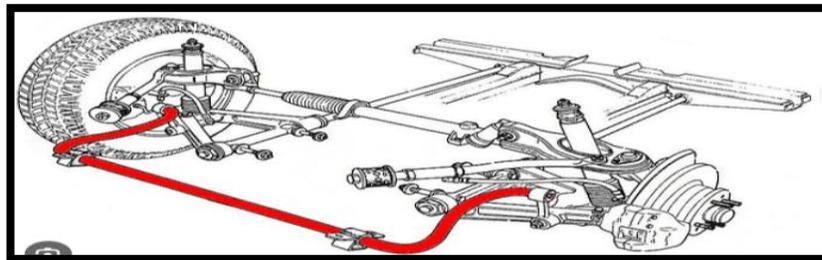
Figura 12

Barra estabilizadora del sistema de suspensión de un vehículo

Nota. La imagen representa la barra estabilizadora pintada de color rojo.

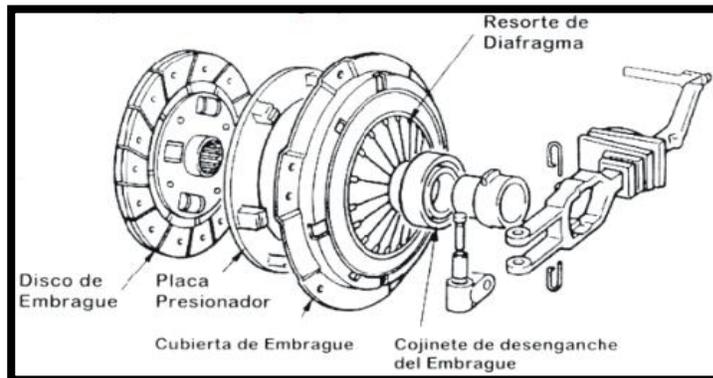
Figura 13

Configuración del sistema de embrague

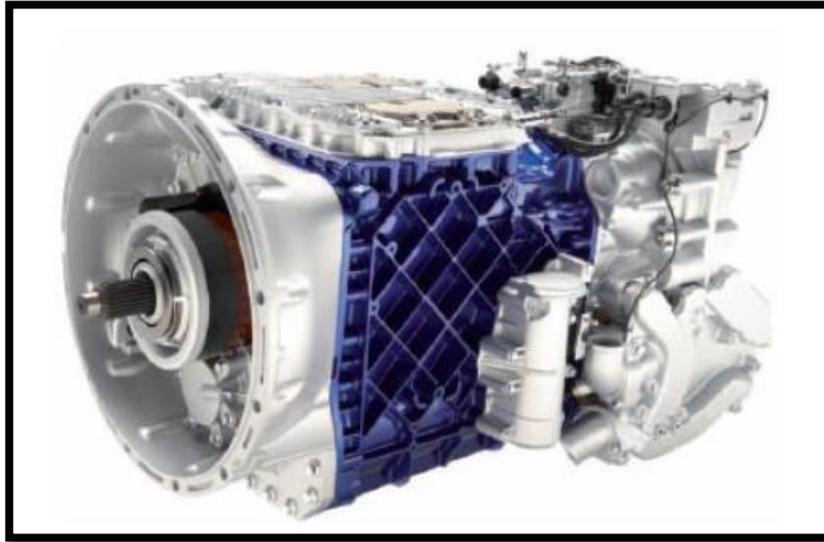
Figura 14

Caja de cambios AT2612D Volvo B380 R 4X2

Nota. La imagen muestra la caja de cambio empleada por los buses Volvo B380R 4X2 con transmisión automatizada. Fuente: Autoline Perú (2018).

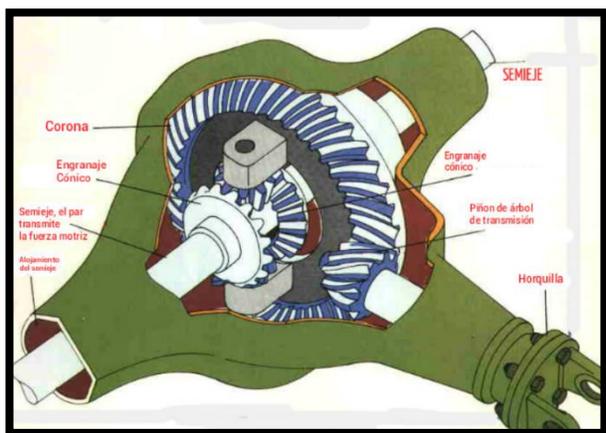
Figura 15

Mecanismo diferencial par-cónico

Nota. La figura muestra el desmontaje de un diferencial par-cónico. Fuente: Fierros Clásicos (2013).

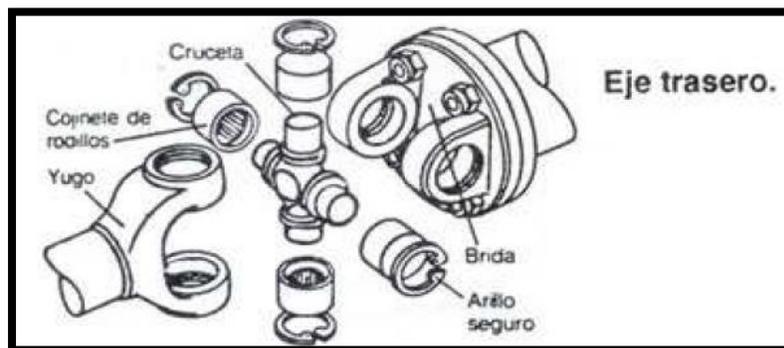
Figura 16

Juntas de transmisión (Cruceta)

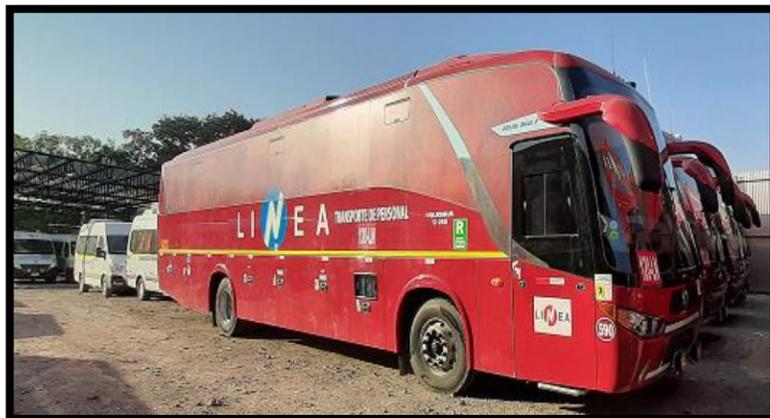
Figura 17

Ómnibus Volkswagen 17-260 OD Modasa Zeus 360F

Datos Técnicos: Según datos brindados en ficha técnica (Anexo 3).

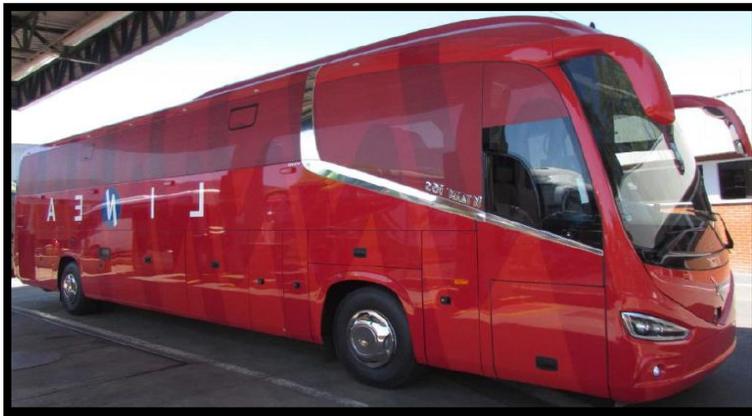
Figura 18

Ómnibus Volvo B380R 4X2 Irizar I6S

Datos Técnicos: Según datos brindados en ficha técnica (Anexo 4).

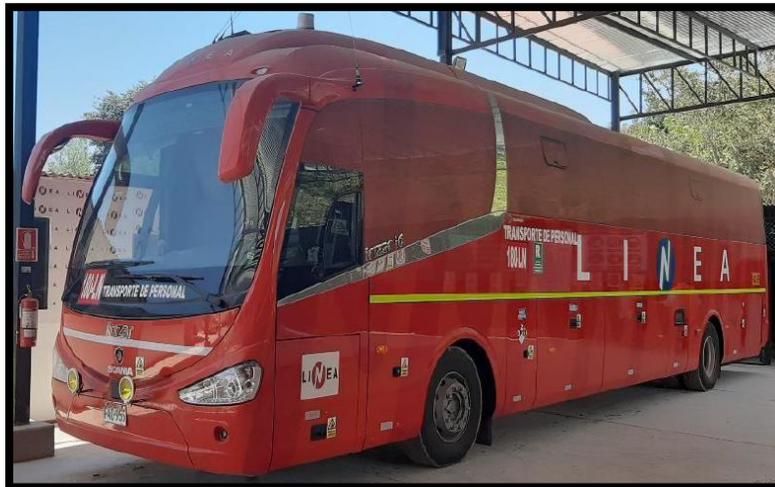
Figura 19

CÓmnibus Scania K400 IB 4X2 NB Irizar I6

Datos Técnicos: Según datos brindados en ficha técnica (Anexo 5).

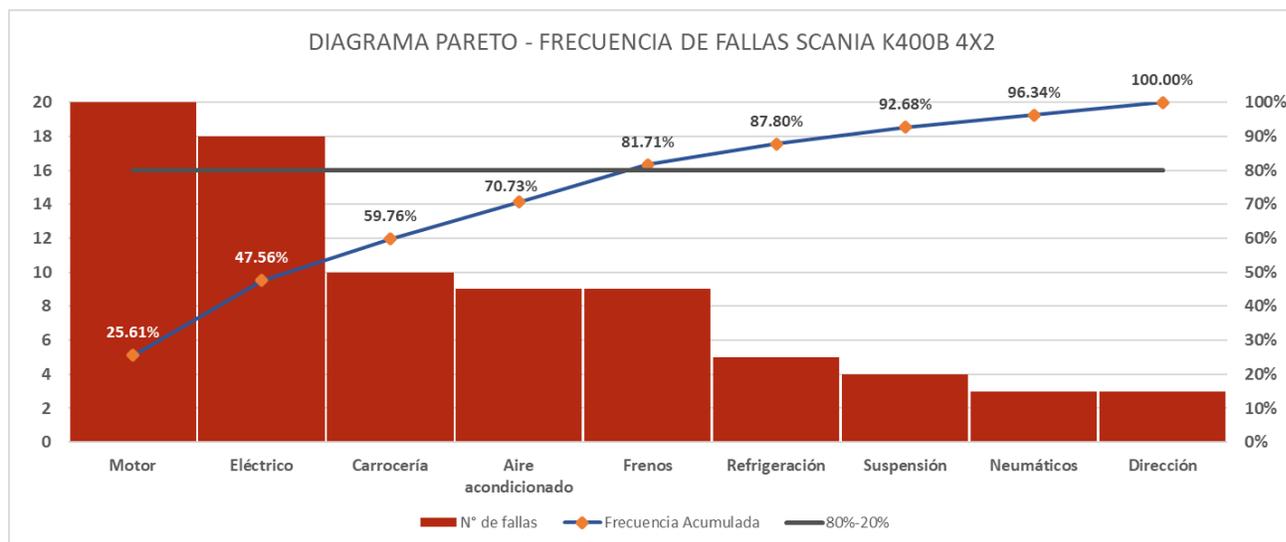
Figura 20

Diagrama de Pareto para subsistemas de buses Scania K400IB 4X2

Nota: El gráfico nos muestra los subsistemas que encuentran mayor implicancia en las unidades Scania K400IB entre Nov. 23 a Ago. 24. Fuente: Elaboración propia.

Apoyado por la información de la figura N°20 y tomando en cuenta el principio de Pareto explicado anteriormente, se deduce que el 20% de los subsistemas que presentan riesgo de falla inminente e impacto en la operatividad del vehículo son:

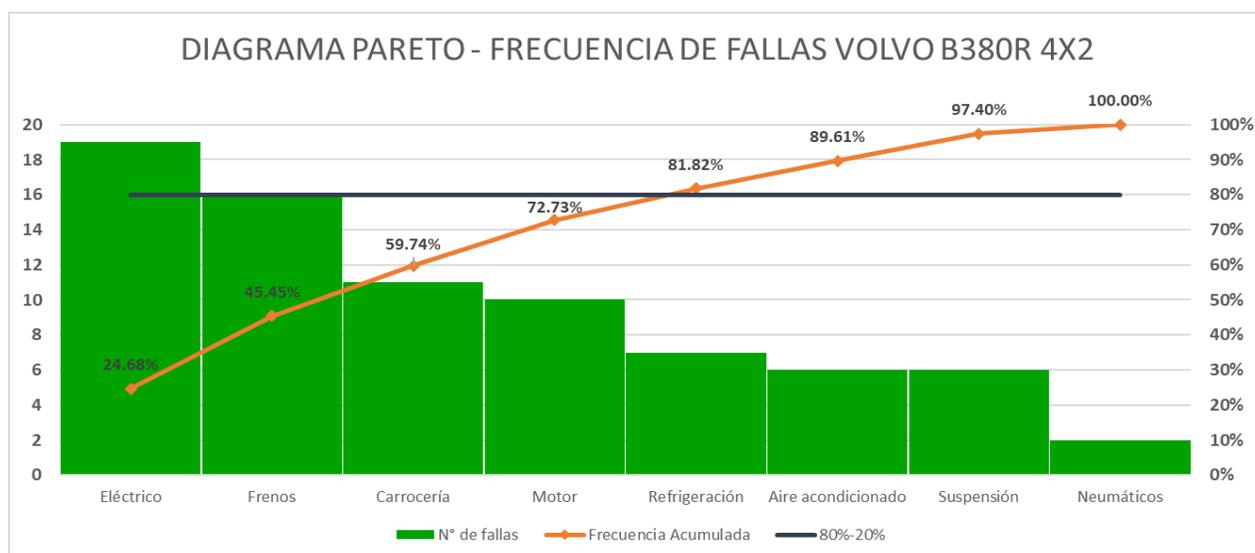
Figura 21

Diagrama de Pareto para subsistemas de buses Volvo B380R 4X2

Nota: El gráfico nos muestra los subsistemas que encuentran mayor implicancia en las unidades Volvo B380R entre Nov. 23 a Ago. 24. Fuente: Elaboración propia.

Apoyado por la información de la figura N°21 y tomando en cuenta el principio de Pareto explicado anteriormente, se deduce que el 20% de los subsistemas que presentan riesgo de falla inminente e impacto en la operatividad del vehículo son:

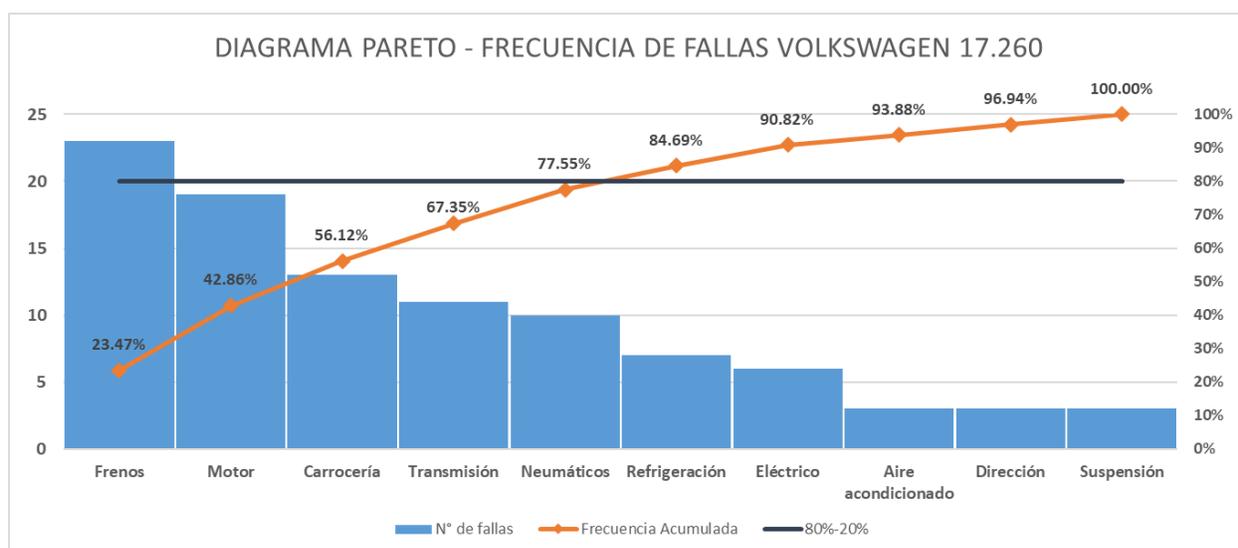
Figura 22

Diagrama de Pareto para subsistemas de buses Volkswagen 17.260

Nota: El gráfico nos muestra los subsistemas que encuentran mayor implicancia en las unidades Volkswagen 17.260 entre Nov. 23 a Ago. 24. Fuente: Elaboración propia.

Apoyado por la información de la figura N°22 y tomando en cuenta el principio de Pareto explicado anteriormente, se deduce que el 20% de los subsistemas que presentan riesgo de falla inminente e impacto en la operatividad del vehículo son:

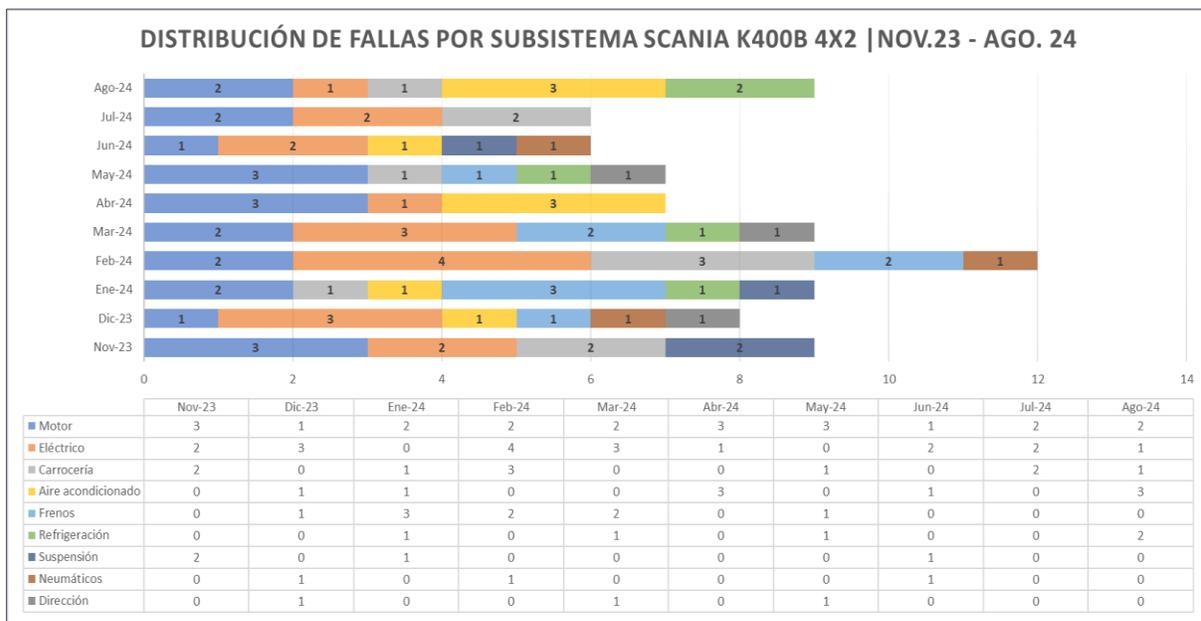
Figura 23

Distribución de fallas por subsistema Scania K400B 4X2

Nota: El gráfico muestra la distribución mensual de fallas en unidades Scania K400B 4x2 correspondientes al transporte de personal, en el periodo comprendido entre noviembre de 2023 y agosto de 2024. Fuente: Elaboración Propia

Acorde a la distribución de fallas por mes en las unidades de transporte de personal, se puede deducir la mayor ocurrencia de fallas entre los meses de enero a marzo. Esto a causa de la temporada de lluvias en la zona de Salviani y Cortadera (Zonas de distribución de personal), lo cual ocasiona desperfectos en componentes como neumáticos por constante avería en la banda de rodamiento por la imperfección en vías, desperfecto en sensores o circuitos eléctricos a causa de la acumulación de barro e ingreso de agua en componentes como alternadores o filtro de aire, la mayoría de bolsas de aire se ven afectadas en la suspensión por deterioro de la base de acople de bolsa. Al producirse un exceso de barro en las vías estas se pueden acumular en el radiador o intercooler, produciendo un sobrecalentamiento del sistema o evaporación del refrigerante que ocasionará daño en la tapa termostática produciendo fugas.

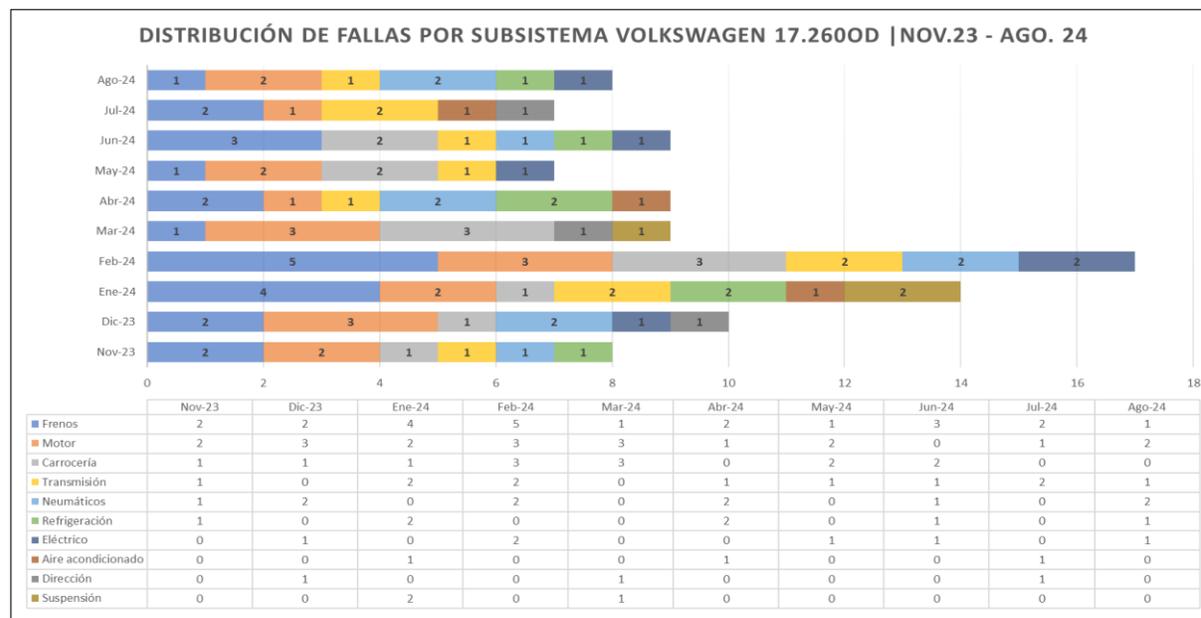
Figura 24

Distribución de fallas por subsistema Volkswagen 17.260 OD

Nota: El gráfico muestra la distribución mensual de fallas en unidades Volkswagen 17.260OD correspondientes al transporte de personal, en el periodo comprendido entre noviembre de 2023 y agosto de 2024. Fuente: Elaboración Propia

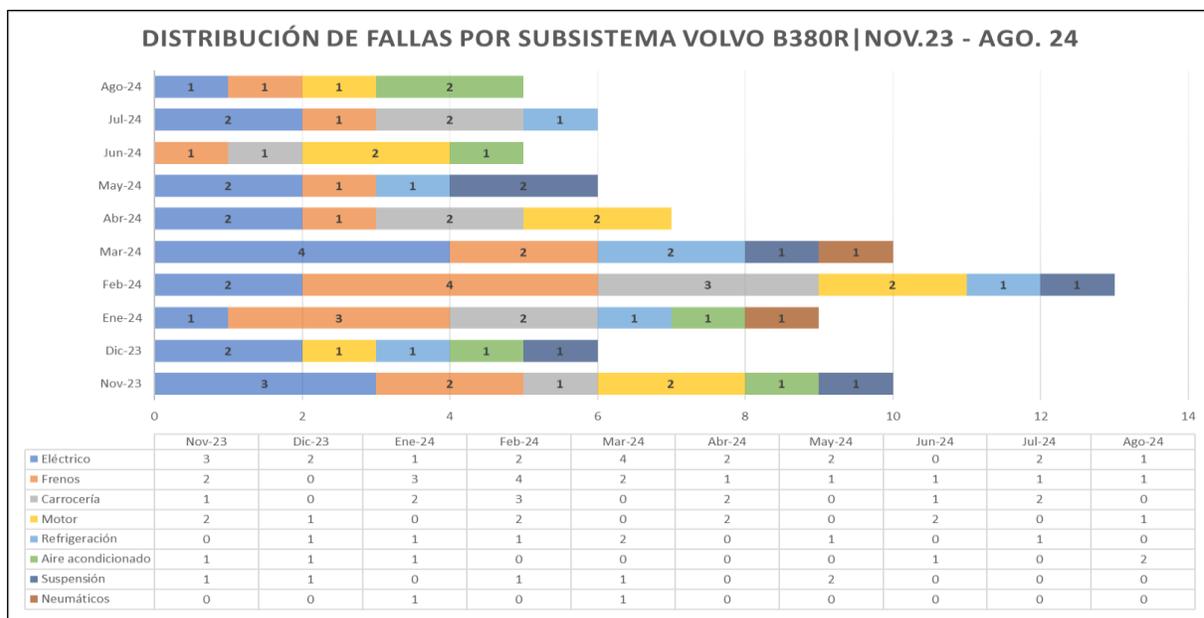
Figura 25

Distribución de fallas por subsistema Volvo B380R 4X2

Nota: El gráfico muestra la distribución mensual de fallas en unidades Volvo B380R 4X2 correspondientes al transporte de personal, en el periodo comprendido entre noviembre de 2023 y agosto de 2024. Fuente: Elaboración Propia

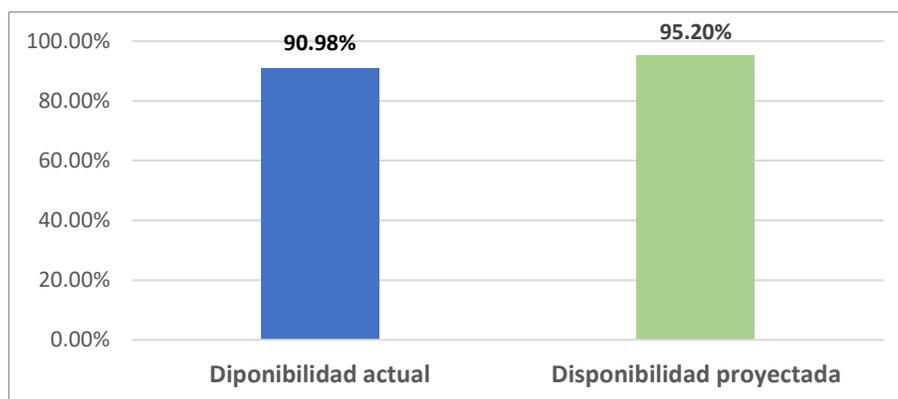
Figura 26

Comparativa disponibilidad operativa de flota Tdp Quellaveco

Nota: El gráfico expresa la disponibilidad actual y la disponibilidad proyectada luego de ejecución de programa de mantenimiento. Fuente: Elaboración Propia

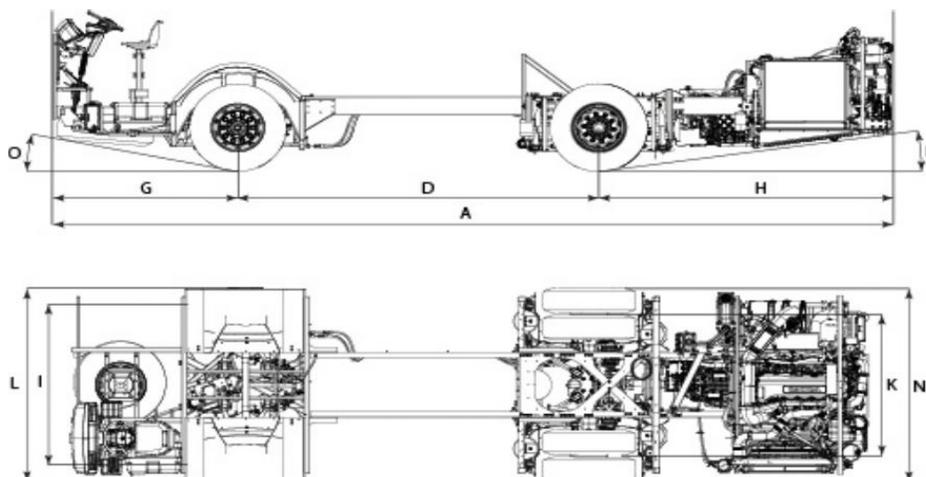
VOLVO B380R 4X2

Modelo		B380R Euro 5
Dimensiones		
A	Largo total de chasis (mm)	9.750
D	Entre ejes de transporte (mm)	4.000
G	Voladizo delantero (mm)	2.500
H	Voladizo trasero (mm)	3.250
I	Ancho centro de ruedas delanteras (mm)	2.054
K	Ancho centro de ruedas traseras (mm)	1.836
L	Ancho total ruedas delanteras ((mm)	2.476
N	Ancho total ruedas traseras (mm)	2.464
O	Angulo de ataque (°)	8,5°
P	Angulo de salida (°)	7,3°
Carga		
Carga máxima permitida en el eje delantero(kg)		7.500
Carga máxima permitida en el eje trasero (kg)		12.000
Capacidad de carga total(kg)		19.500
Motor		D11C370
Nivel de emisiones		Euro 5
Sistema de inyección		Injetor bomba
Cilindrada (dm ³)		10.8
Cilindros		6
Potencia (hp) / Potencia ISO (kW)		370 / 272
Torque ISO 1585 (Nm)		1.785
Rango de revoluciones de torque (rpm)		950 - 1.400
Ejes		
Eje delantero		Rígido
Eje trasero		RS1228C

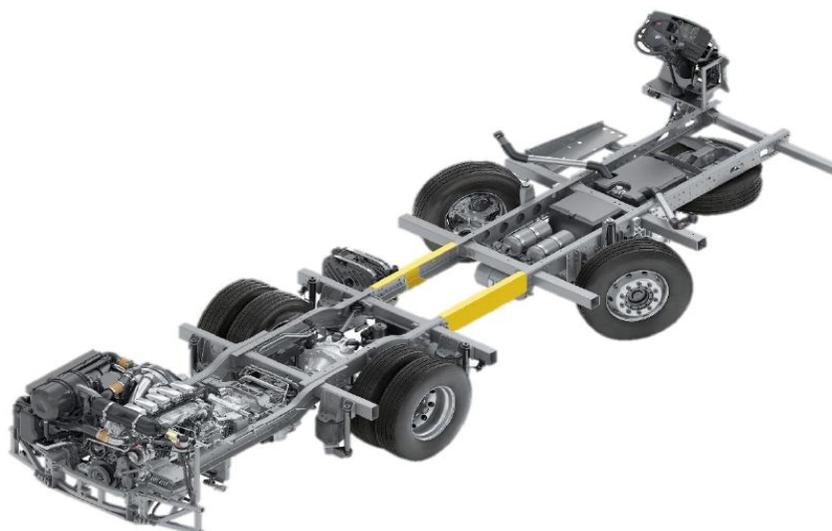
K400

Ómnibus Interprovincial.

Cilindrada	12.7 litros.
Potencia máxima	400 cv (294 kW) a 1,900 rpm.
Torque máximo	2,100 Nm (1,000 – 1,300 rpm).
Descripción	Ciclo diésel, 4 tiempos, 6 cilindros en línea. Culatas individuales, 4 válvulas por cilindro. Inyección comandada electrónicamente. Turbo compresor e Intercooler. Cumple con normas de emisión Euro 5. Sistema de reducción catalítica selectiva SCR.
Freno auxiliar de motor.	Freno de escape con control automático.
Potencia del freno de escape.	263 kW a 2,400 rpm.
