UNIVERSIDAD NACIONAL DEL SANTA
FACULTAD DE INGENIERÍA
ESCUELA PROFESIONAL DE INGENIERÍA CIVIL

**Influencia del expediente técnico en proceso constructivo estructural,
casos: edificios de Derecho y Mecánica de la Universidad Nacional del
Santa**

**TESIS PARA OBTENER EL TÍTULO PROFESIONAL DE INGENIERO
CIVIL**

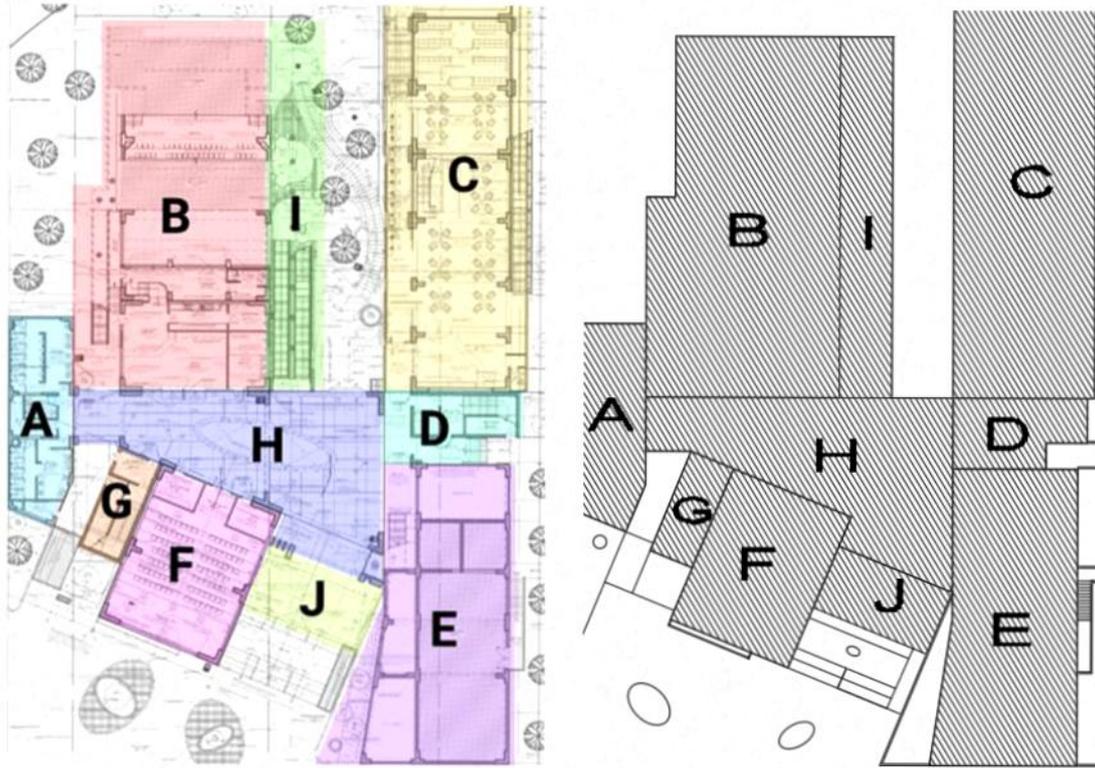
Bloques de la Escuela de Derecho – Proyectos en Planta

En la figura 15, se muestra la proyección de dichos bloques sobre la distribución arquitectónica de la citada Escuela, lo que coadyuva a conocer más su planteamiento estructural; por ejemplo, permite saber que ambientes o áreas circunscribe cada bloque y la ubicación de las juntas de construcción existente entre ellos, que fue importante para su secuencia constructiva, ya que según lo proyectado se tomó en cuenta la compatibilidad entre la concepción estructural y la funcionalidad arquitectónica.

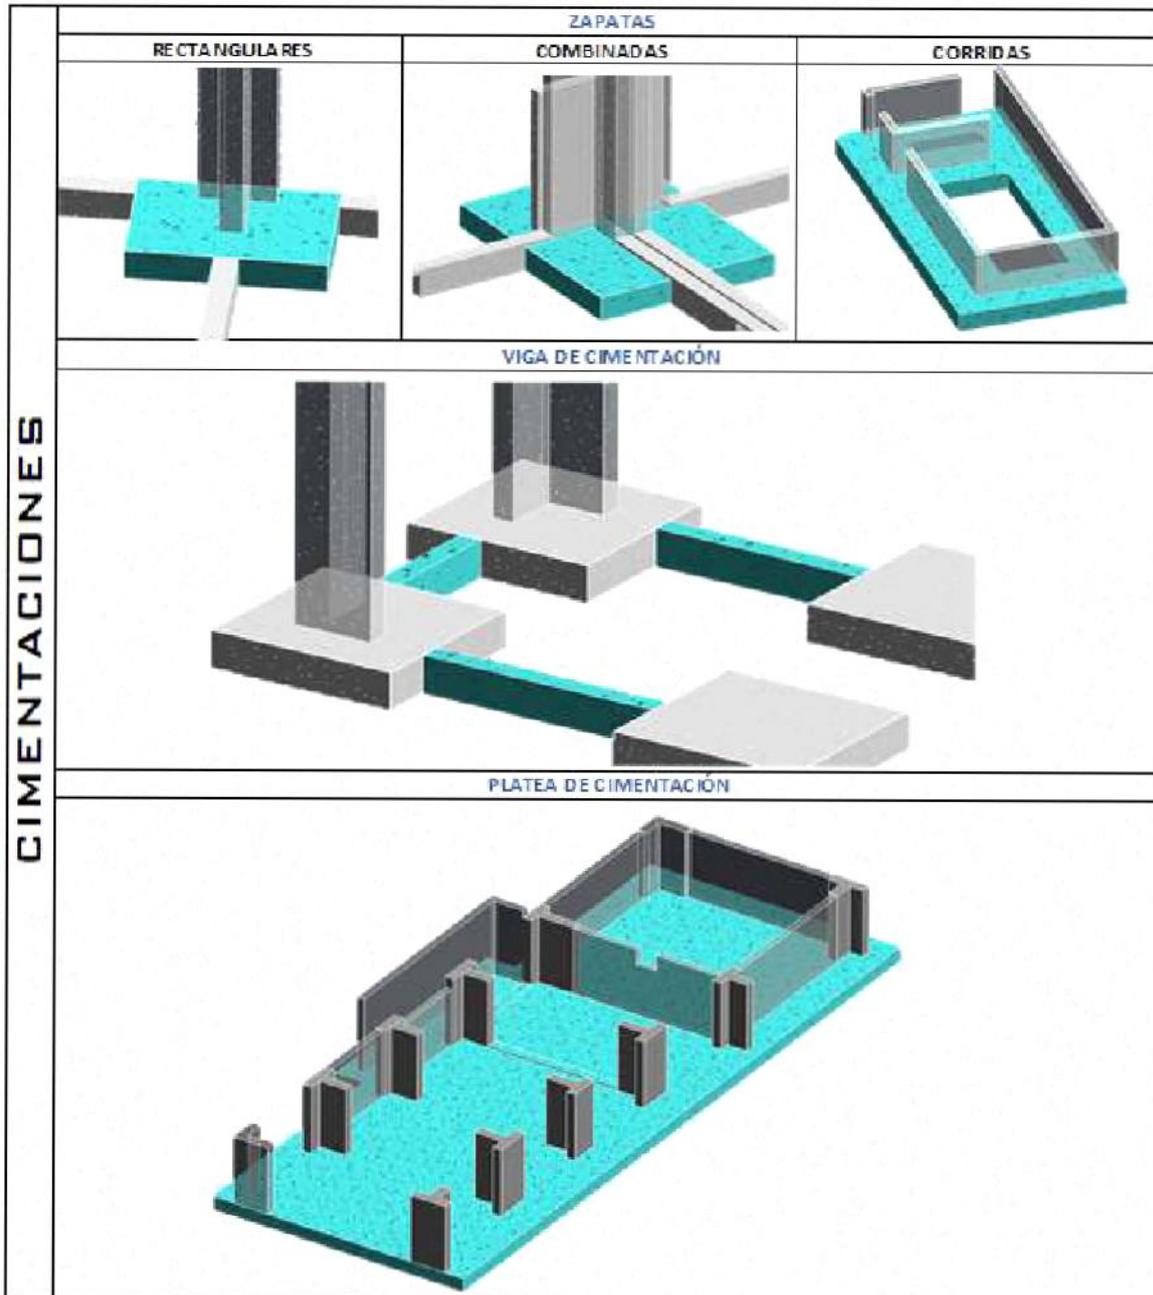
Cimentaciones representativas de la Escuela de Derecho

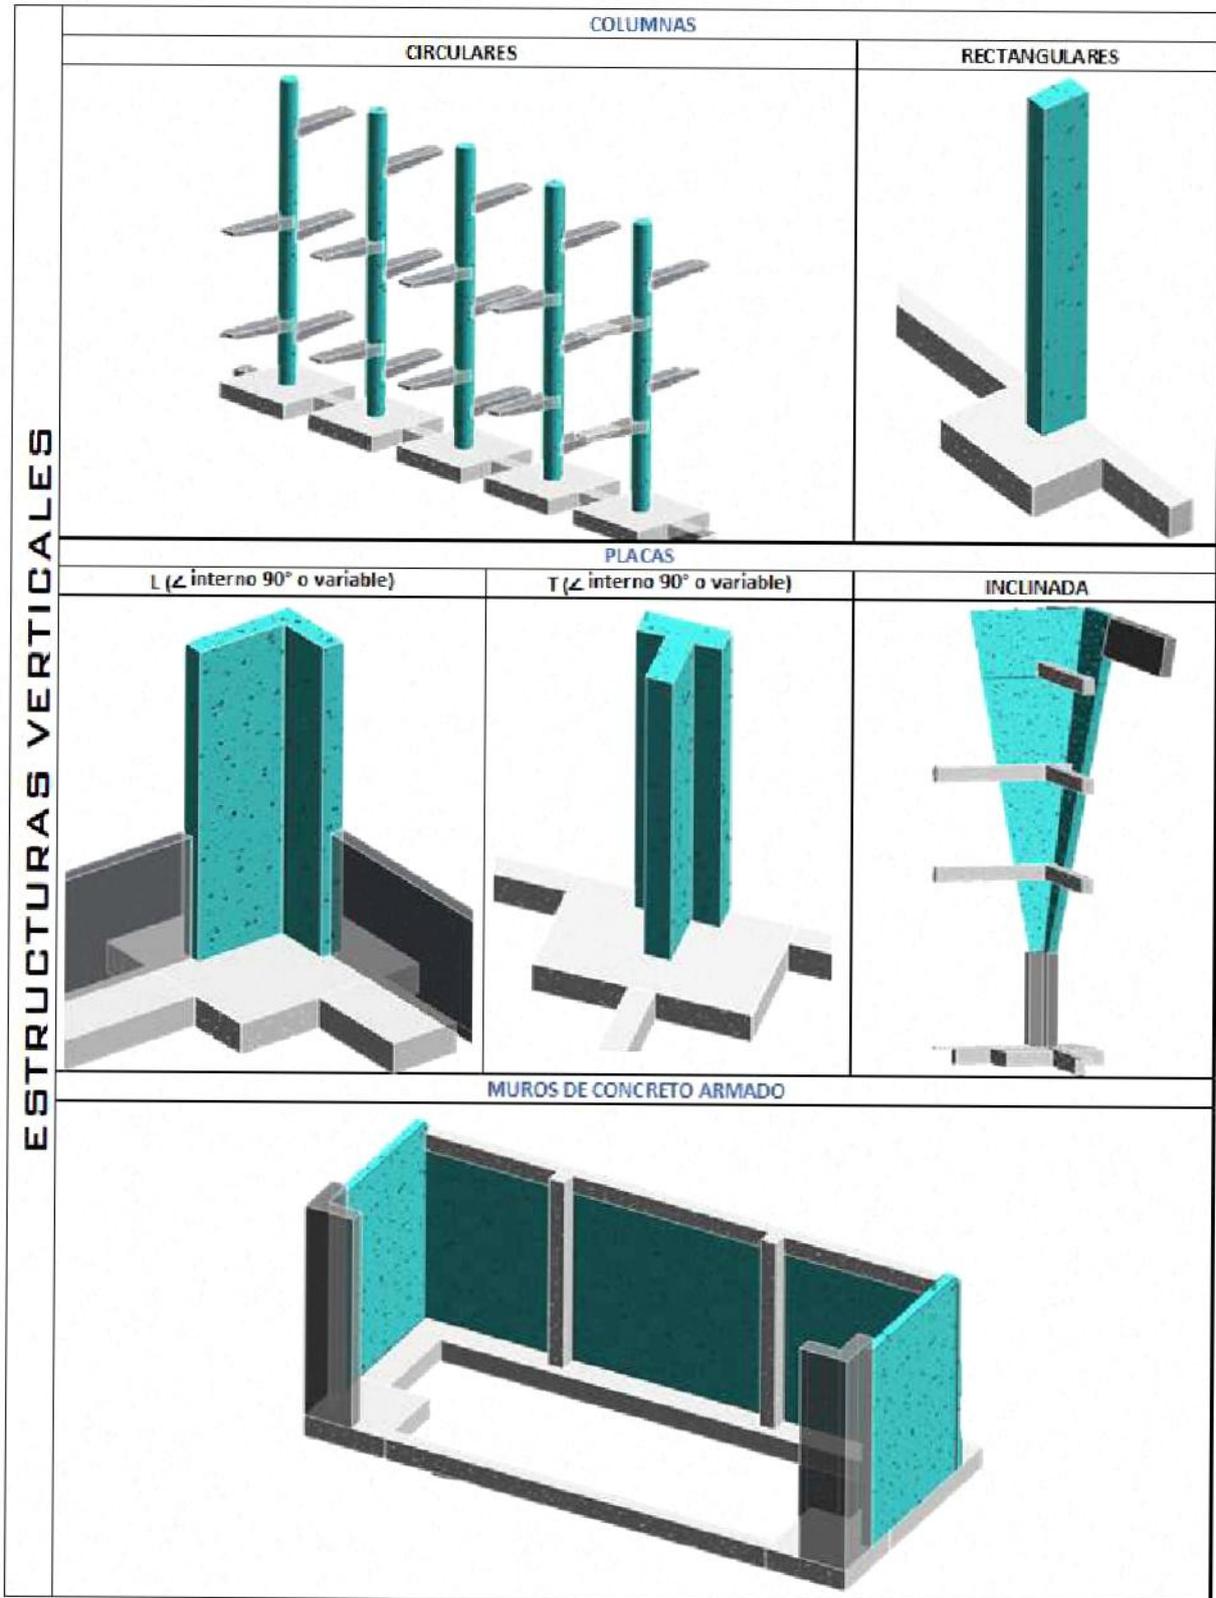
Figura 17

Estructuras Verticales representativas de la Escuela de Derecho

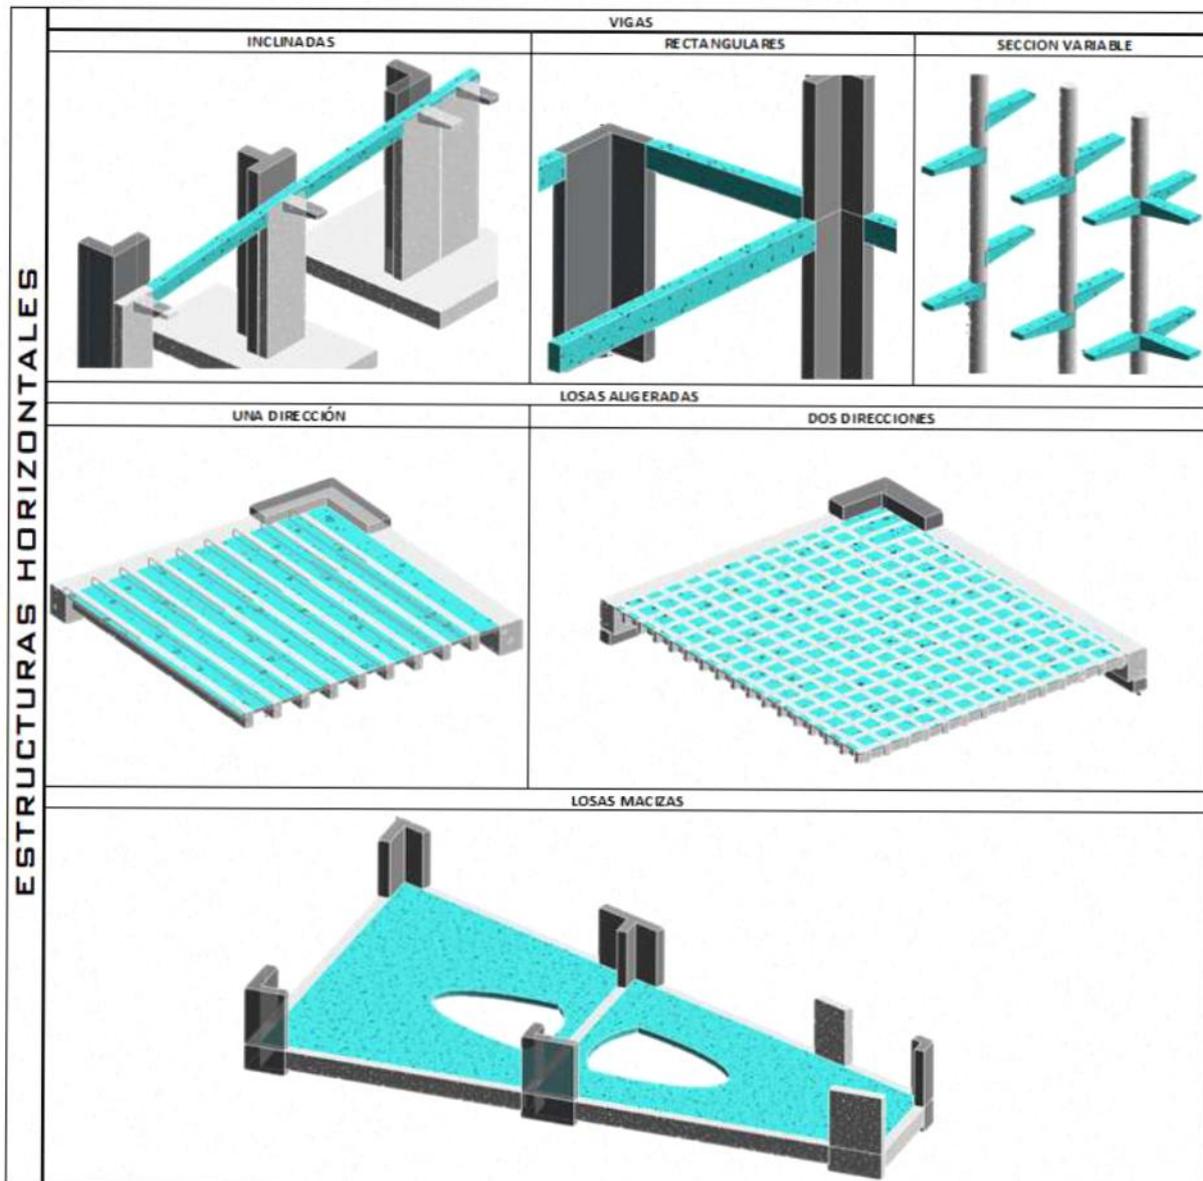
Figura 18

Estructuras Horizontales representativas de la Escuela de Derecho

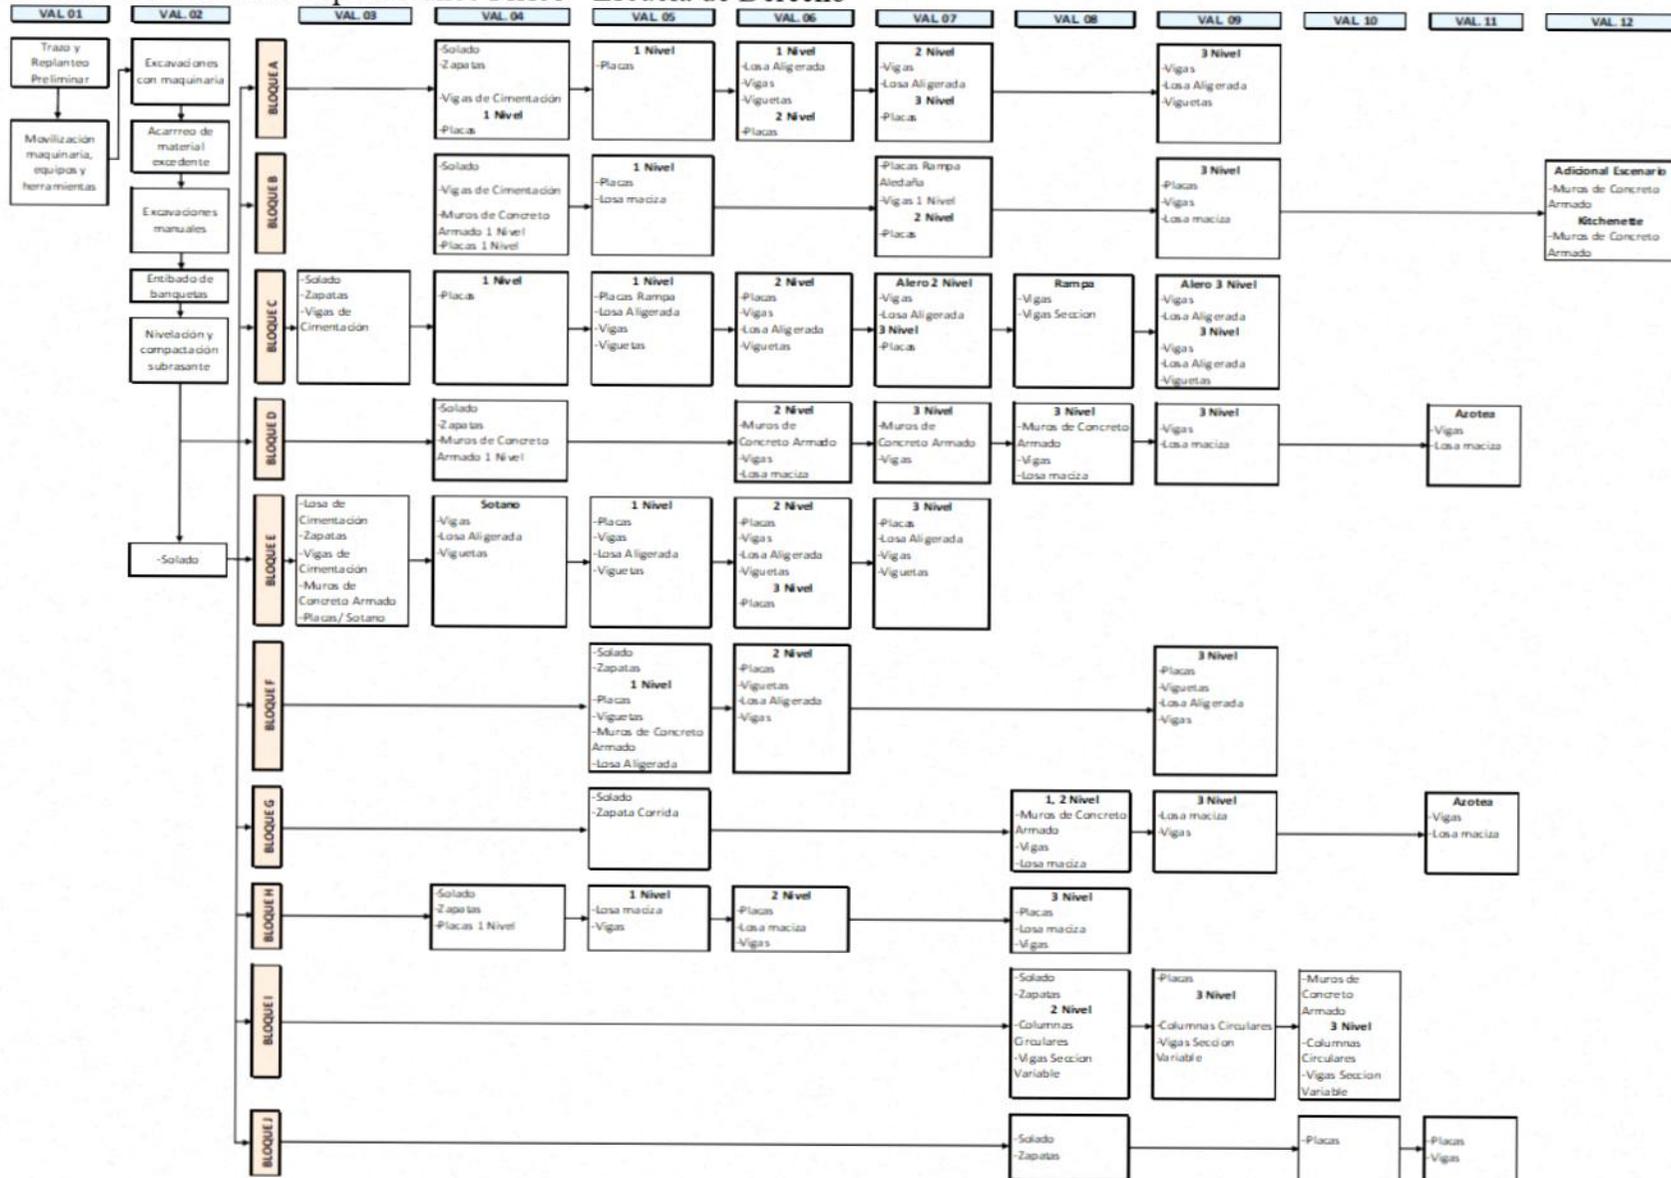
Figura 30 Proceso constructivo por Avance Físico - Escuela de Derecho

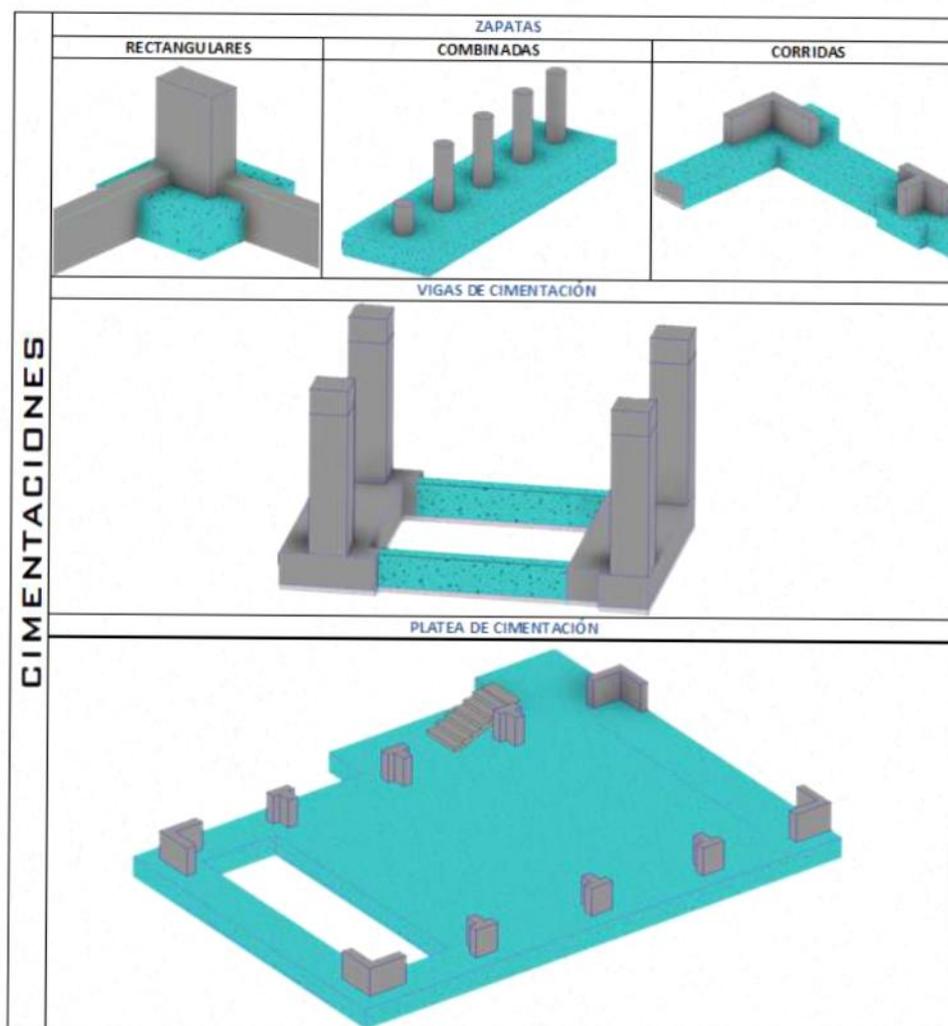
Cimentaciones representativas de la Escuela de Mecánica

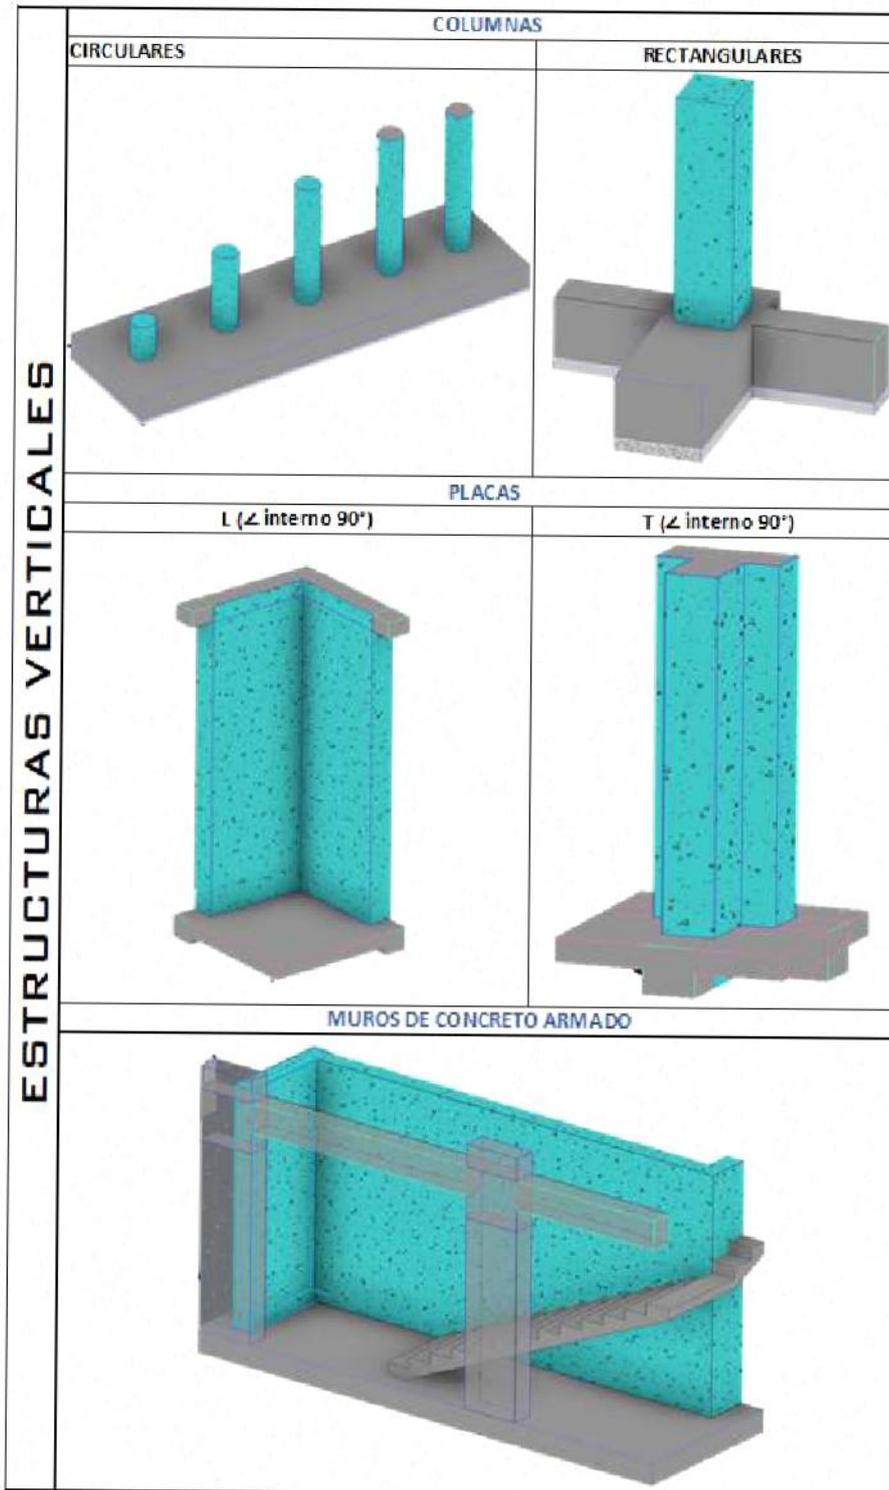
Figura 46

Estructuras Verticales representativas de la Escuela de Mecánica

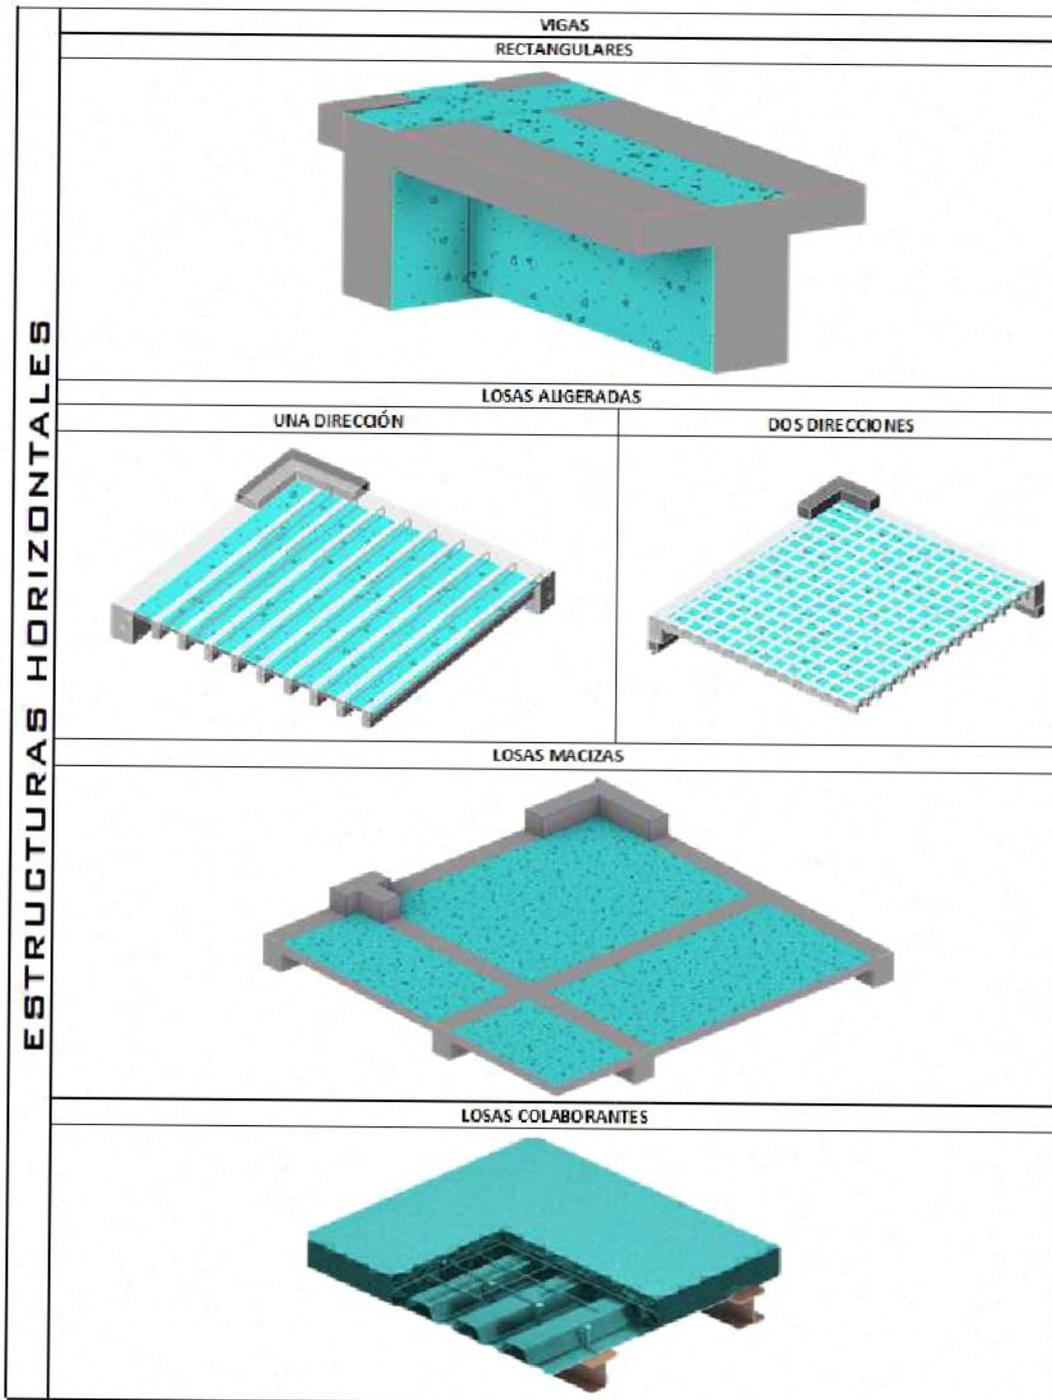
Figura 47

Estructuras Horizontales representativas de la Escuela de Mecánica

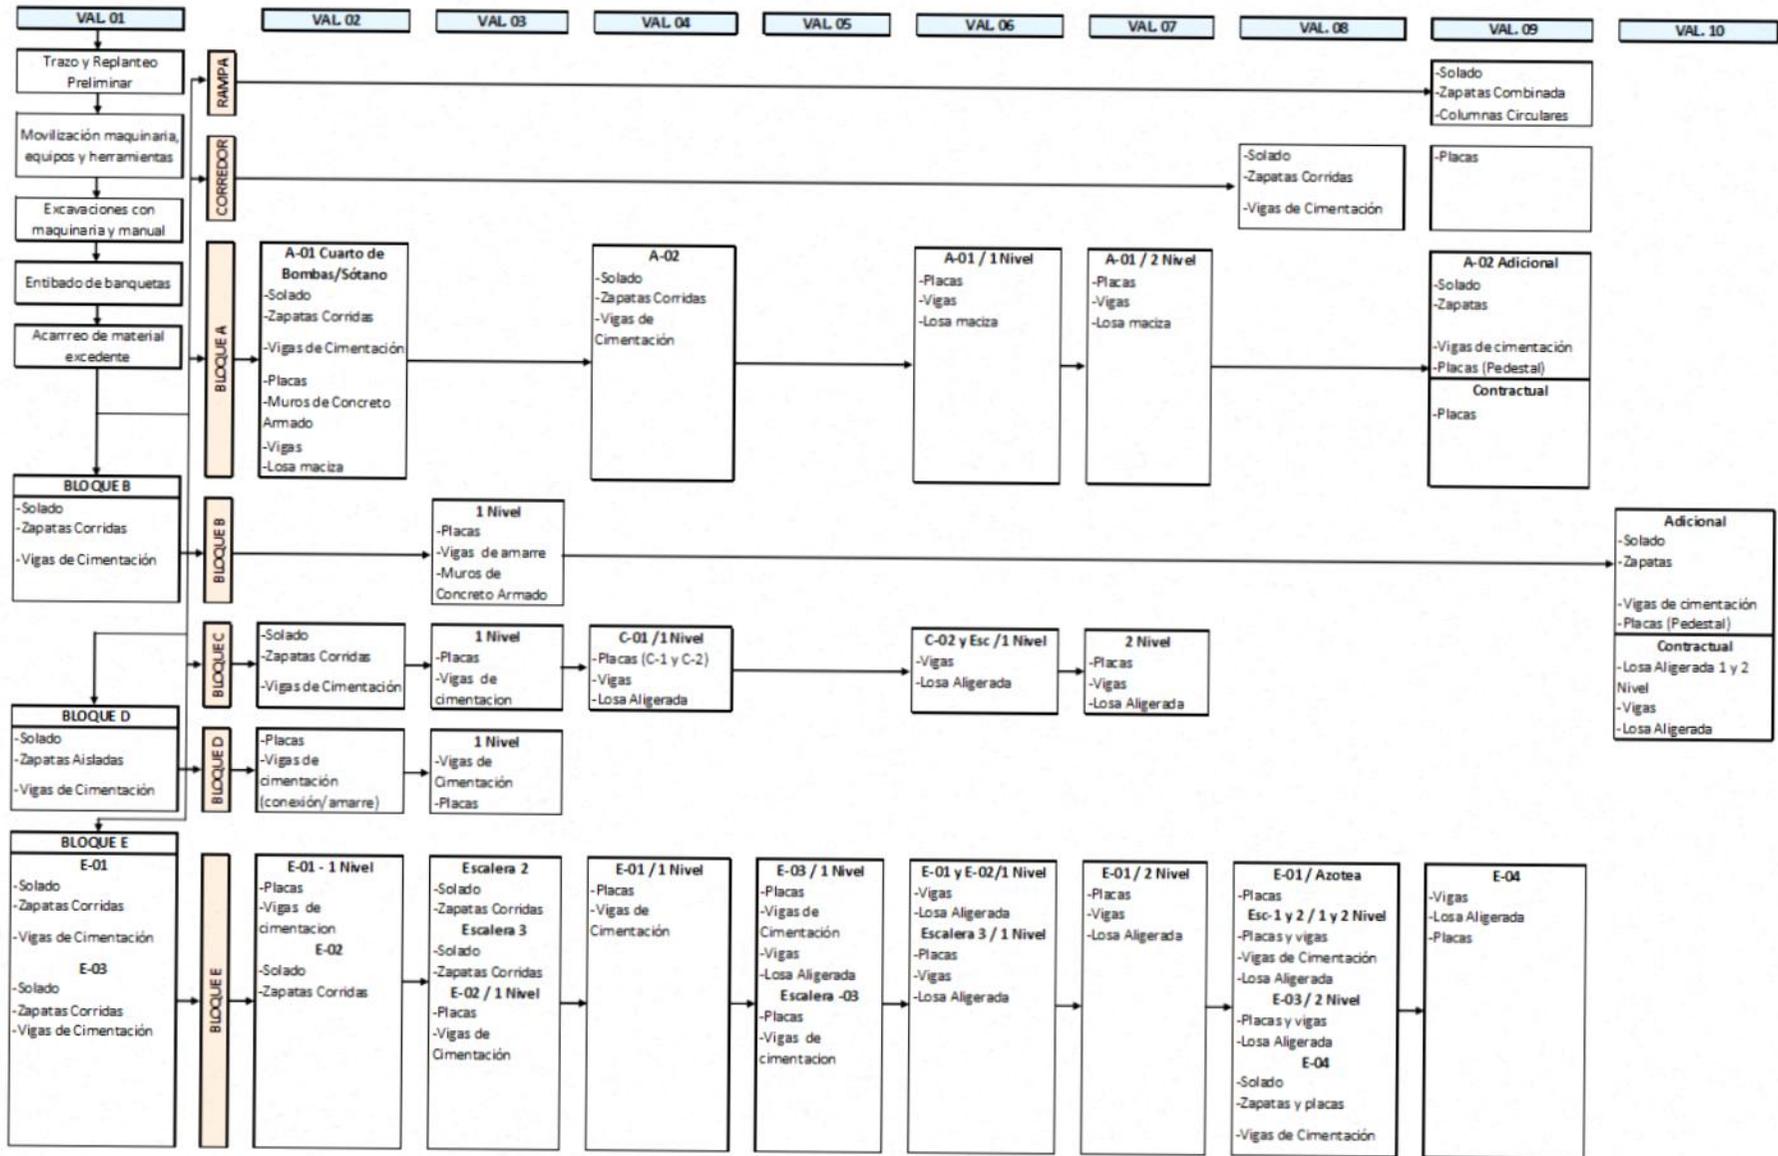
Figura 56 Proceso constructivo por Avance Físico - Escuela de Mecánica

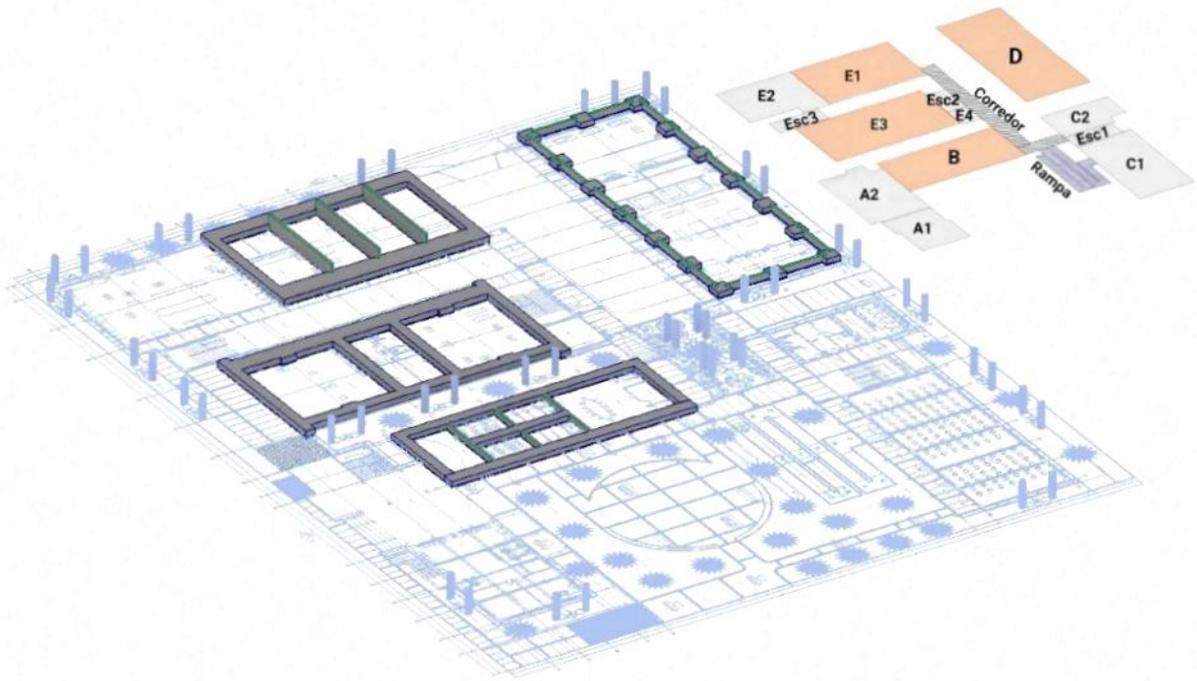
Representación 3D del Avance constructivo de las estructuras hasta la valorización N°01

Luego de culminar el trazo y replanteo preliminar, se procedió a realizar las excavaciones masivas del terreno con maquinaria, y la excavación manual para cimientos de los bloques anteriores mencionados. El material excedente se acarreo internamente.

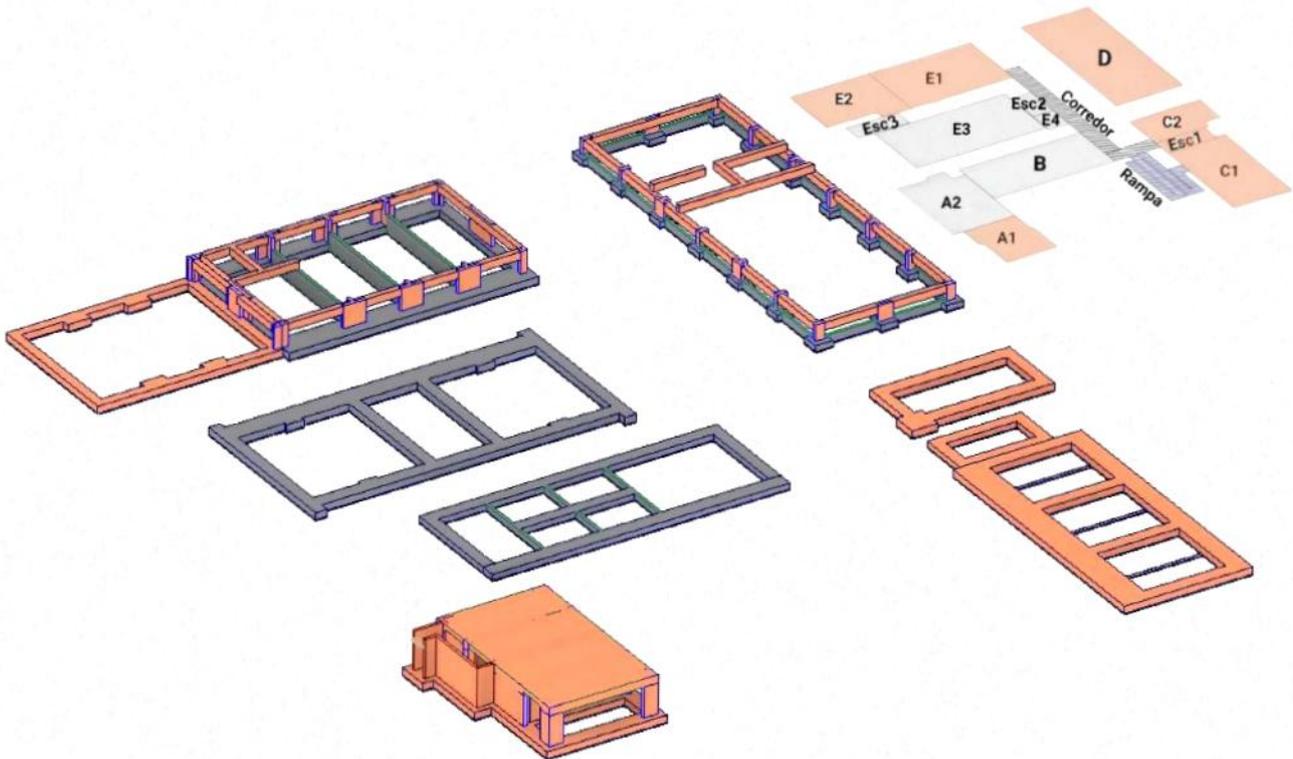
Representación 3D del Avance constructivo de las estructuras hasta la valorización N°02

Se adquirió el 100% del acero destinado a las placas de los Bloques A, B, C, D, E1, E2 y E3.

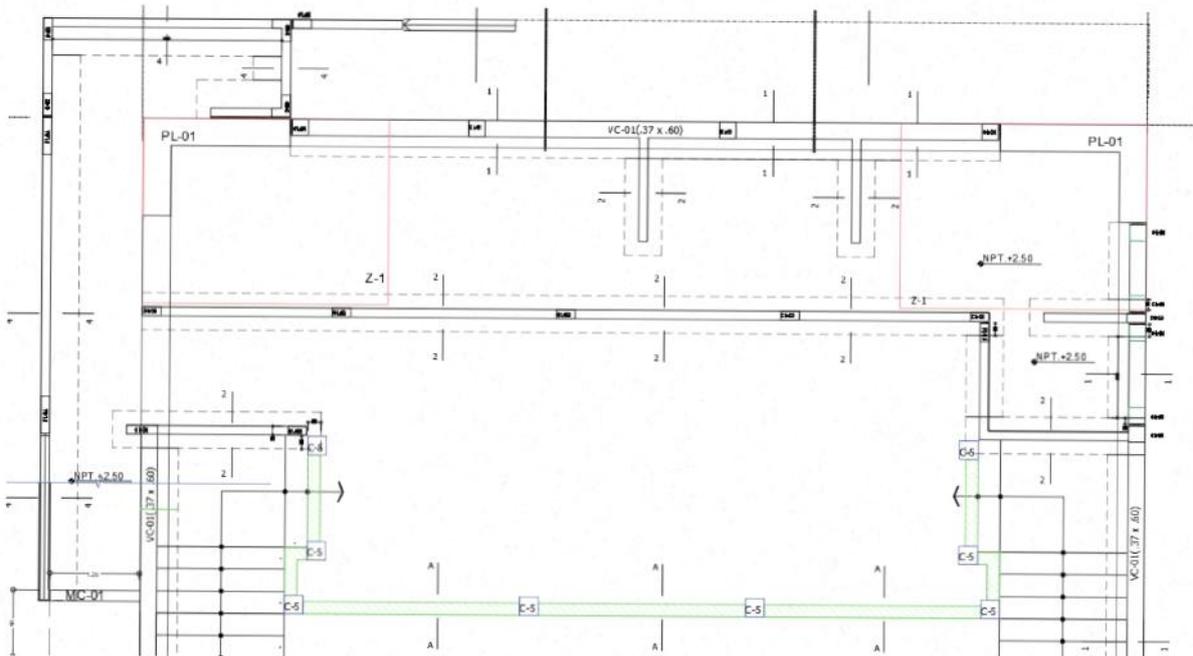
Cimentación del Bloque Auditorio del eje Z-Z entre los ejes 4-8.

Nota: Figura recuperada del plano E-34 Cimentación Auditorio del Expediente Técnico de la Escuela de Derecho, 2022.

d) En el plano E-34 (Cimentación Auditorio) existen muros de tabiquería de tipo cabeza, sobre cimientos corridos de 0.60 cm. de ancho y 0.80 m de peralte (sección 1-1 plano E-34 cimentación Auditorio), ubicados a lo largo de los ejes 4-4 y 8-8, entre los ejes X-X y Z-Z (perímetro del escenario) los cuales se llenarán hasta la altura máxima de los muros. Estos muros serían incapaces de soportar cargas laterales y podrían fallar por volteo y/o deslizamiento; además el contacto de las unidades de albañilería (ladrillo King Kong) ante sales solubles, sulfatos y cloruros del suelo generarán el deterioro a futuro de los muros expuestos. Lo mismo ocurrió con los muros del eje Q-Q, entre los ejes 4-4 y 8-8. Ver fig. 70 y 71.

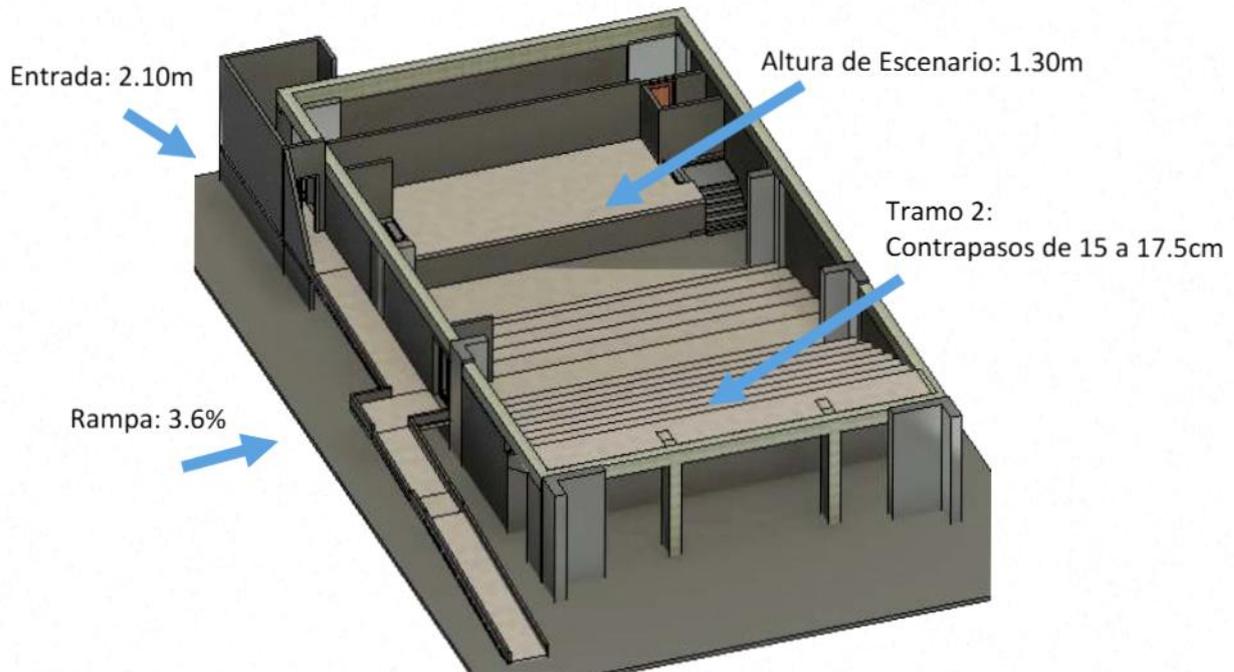
Representación 3D de cambios del escenario del Bloque Auditorio

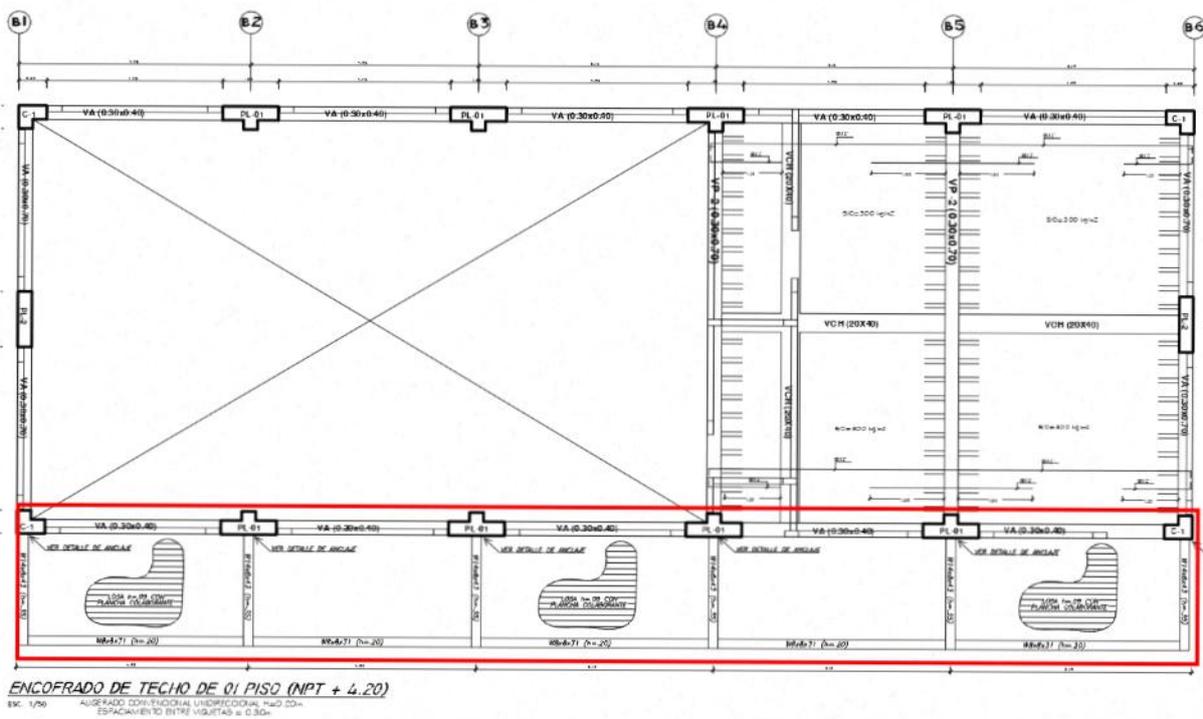
Viguetas metálicas de W8x8x31 de la Cobertura del Bloque B

Nota: *Figura recuperada del plano EB-06 Bloque B Aligerado – Primer Nivel del Expediente Técnico de la Escuela de Mecánica, 2022.*

CONSULTA: Resultado deficiente en el análisis estructural del anclaje del alero metálico con losa colaborante del bloque B de estructura de concreto. solicitamos otro tipo de anclaje o diseño de la estructura de soporte en alero metálico del bloque B. Ver Fig. 77.

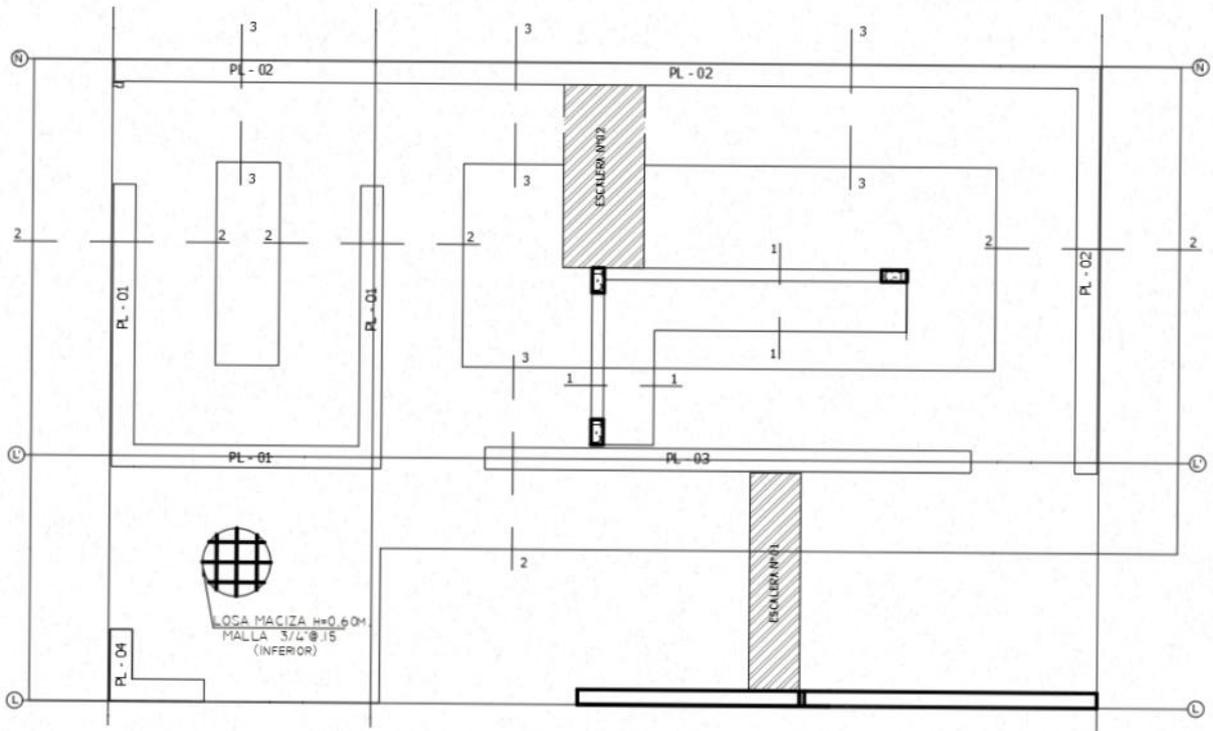
Vista en Planta de Zapatas Corridas del Bloque D- ESC. EVAC. 1

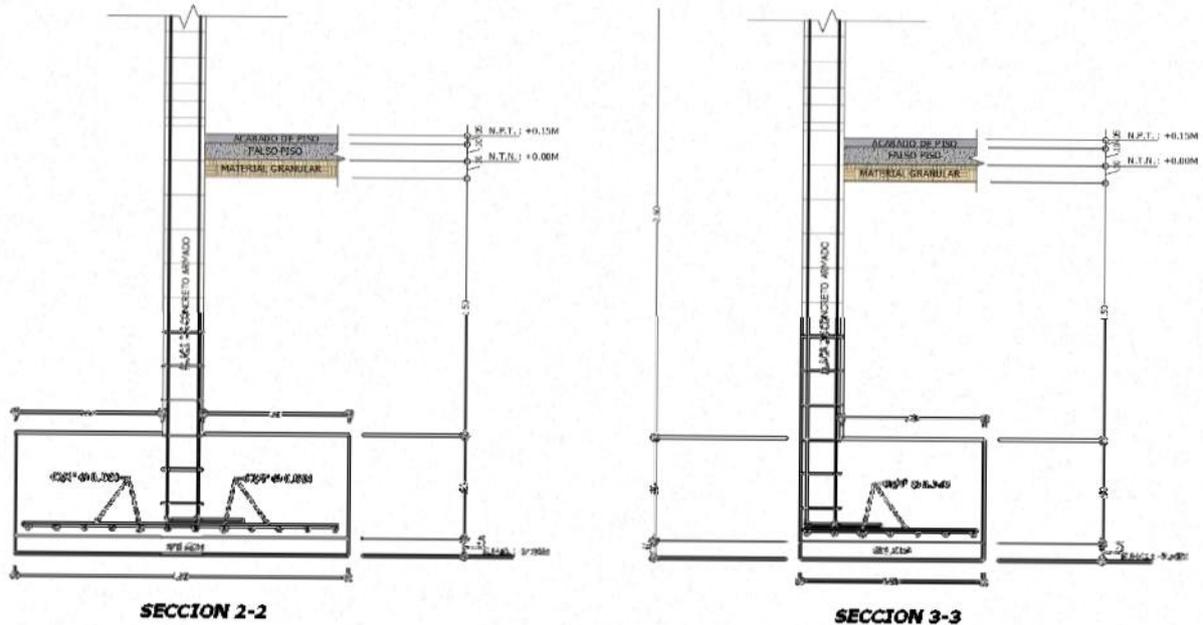
Secciones de Zapatas Corridas del Bloque D- ESC. EVAC. 1

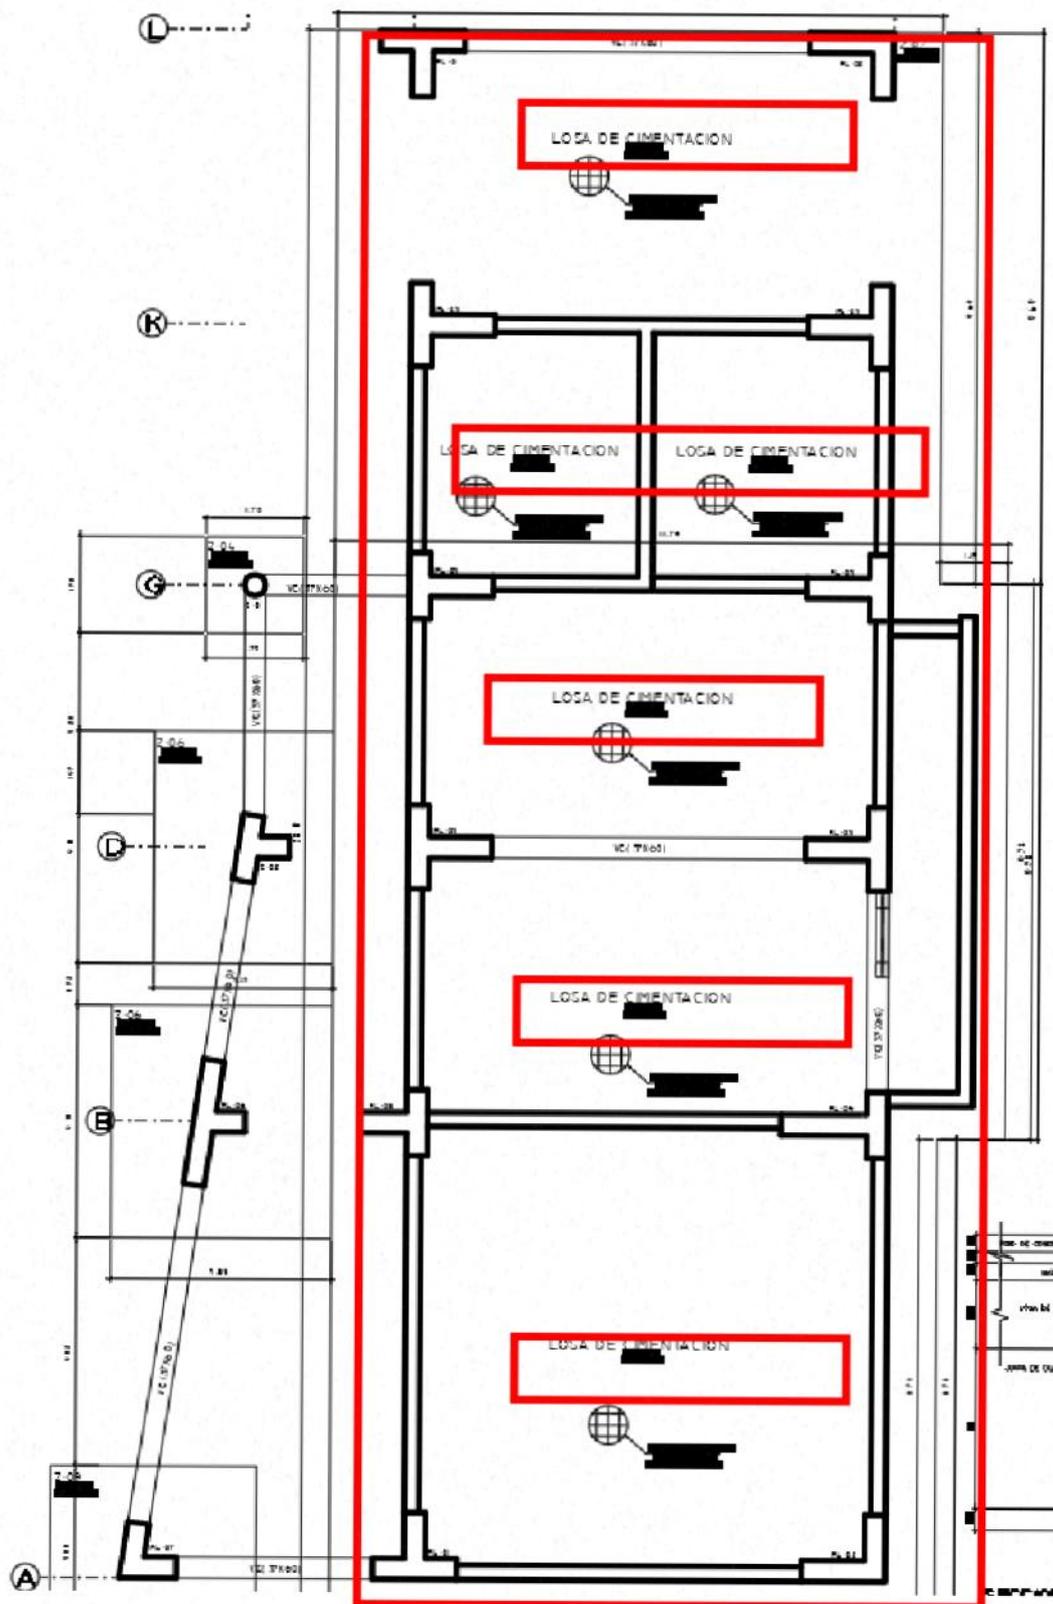
Losas o plateas de cimentación del bloque E-Administración

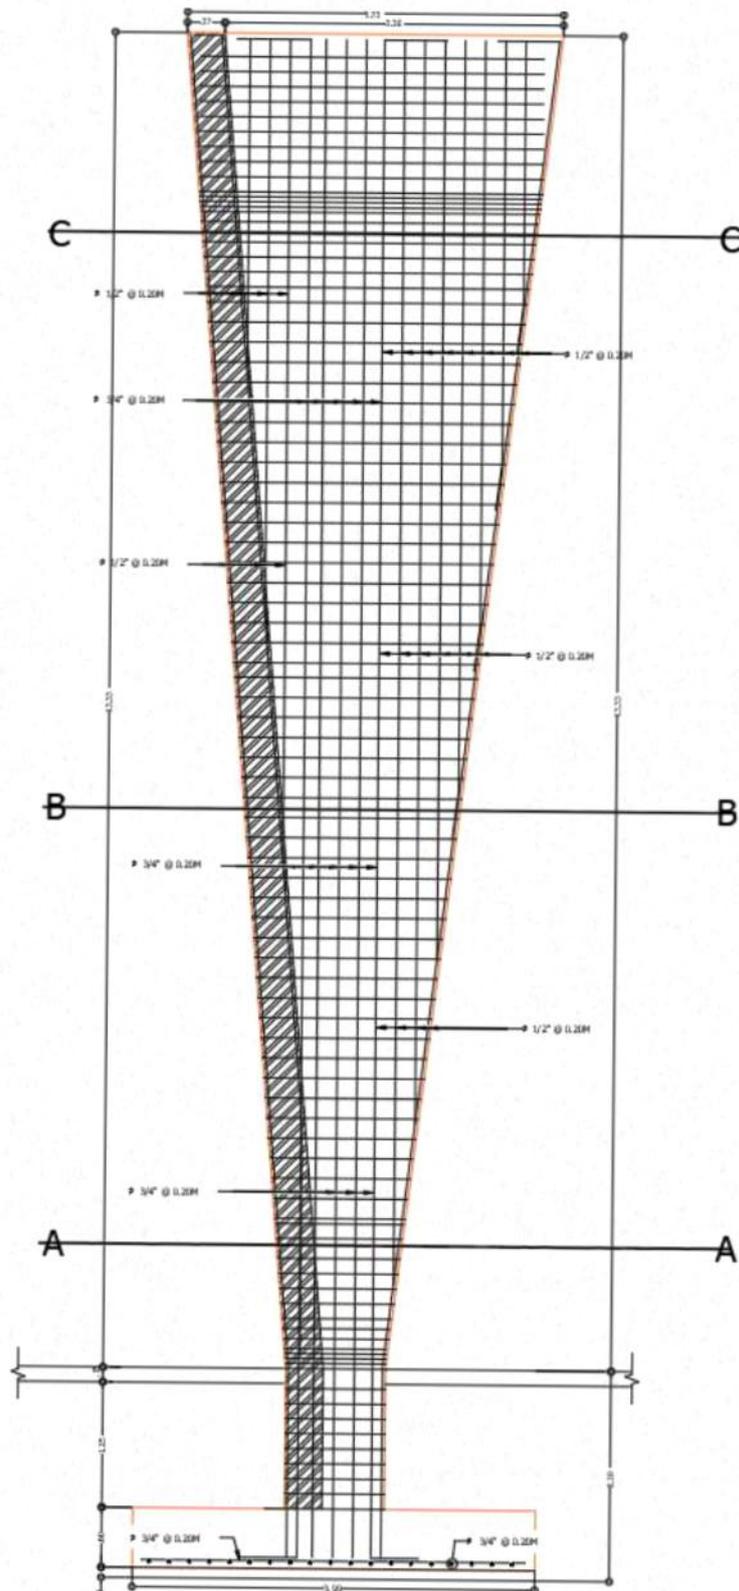
Elevación de placa PL-07 del Bloque E- ADMINISTRACION
