UNIVERSIDAD NACIONAL DEL SANTA
FACULTAD DE INGENIERÍA
ESCUELA PROFESIONAL DE INGENIERÍA CIVIL

**Influencia del expediente técnico en proceso constructivo estructural,
casos: edificios de Derecho y Mecánica de la Universidad Nacional del
Santa**

**TESIS PARA OBTENER EL TÍTULO PROFESIONAL DE INGENIERO
CIVIL**

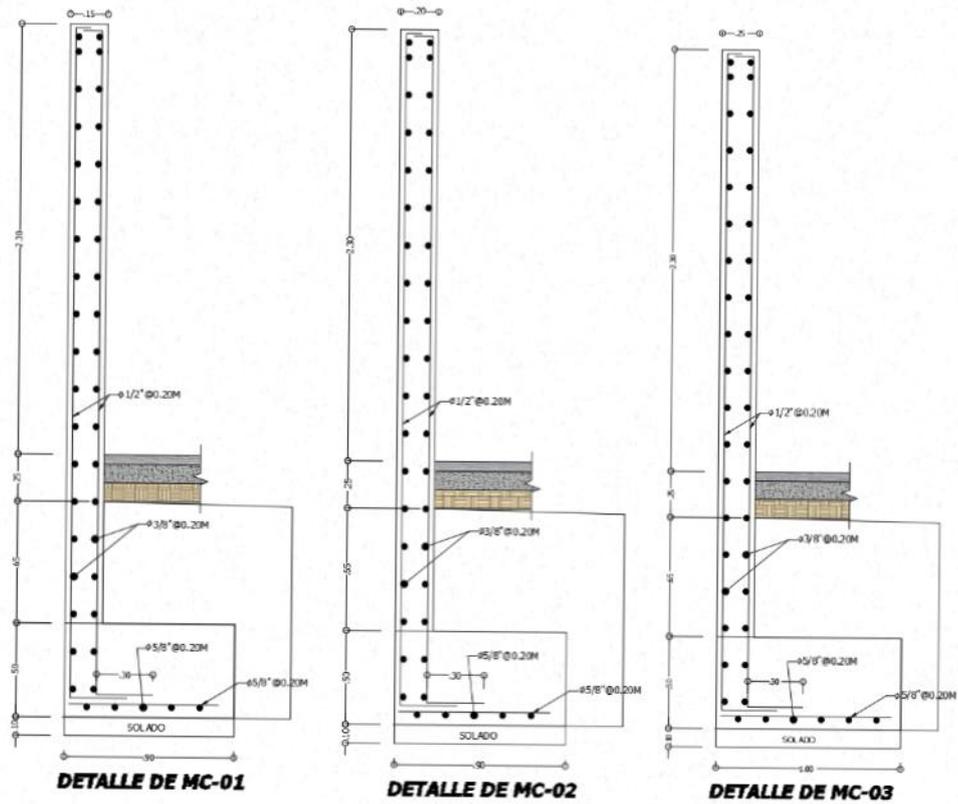
Detalle de muros de concreto armado del Bloque B- AUDITORIO

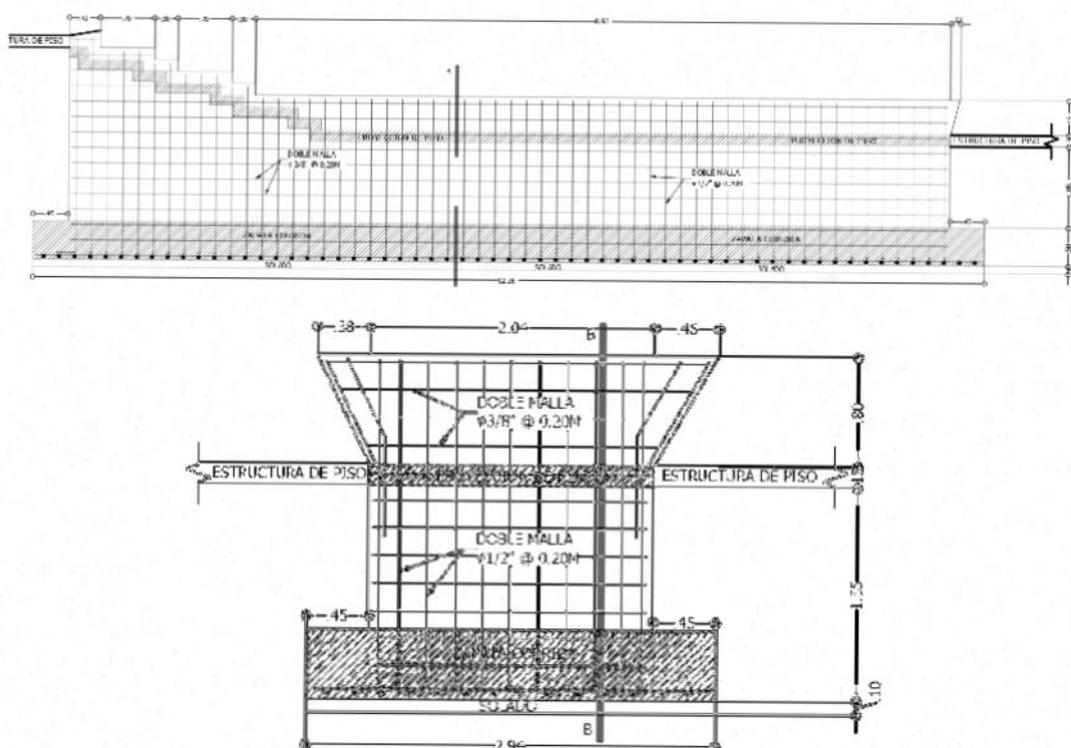
Alzado de muros de concreto armado del Bloque I-Rampa Principal

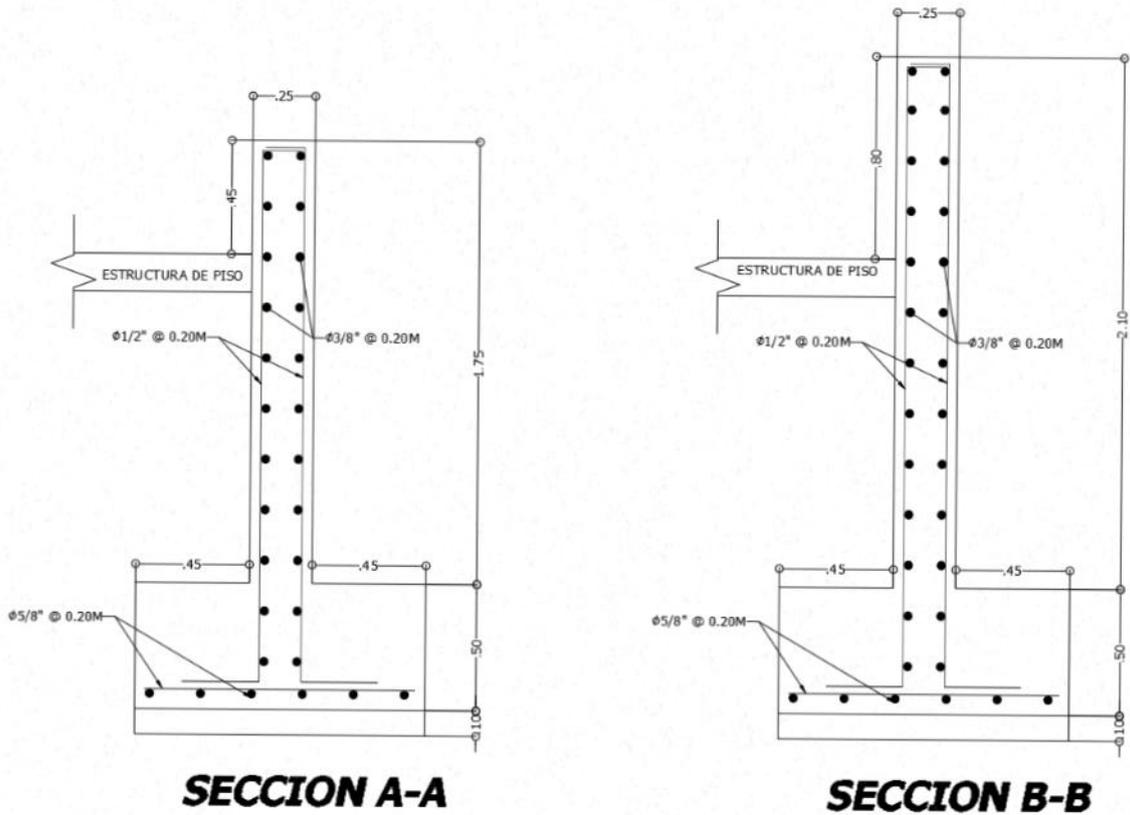
Sección de muros de concreto armado del Bloque I-Rampa Principal

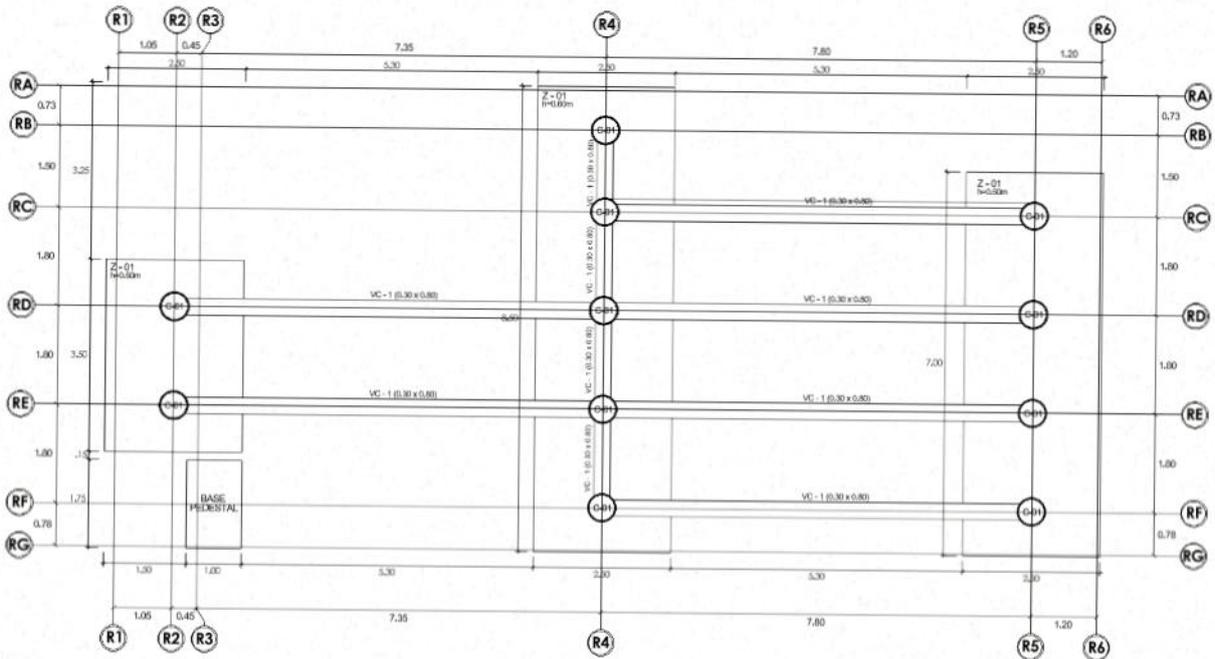
Vista en Planta de zapatas combinadas del Bloque Rampa

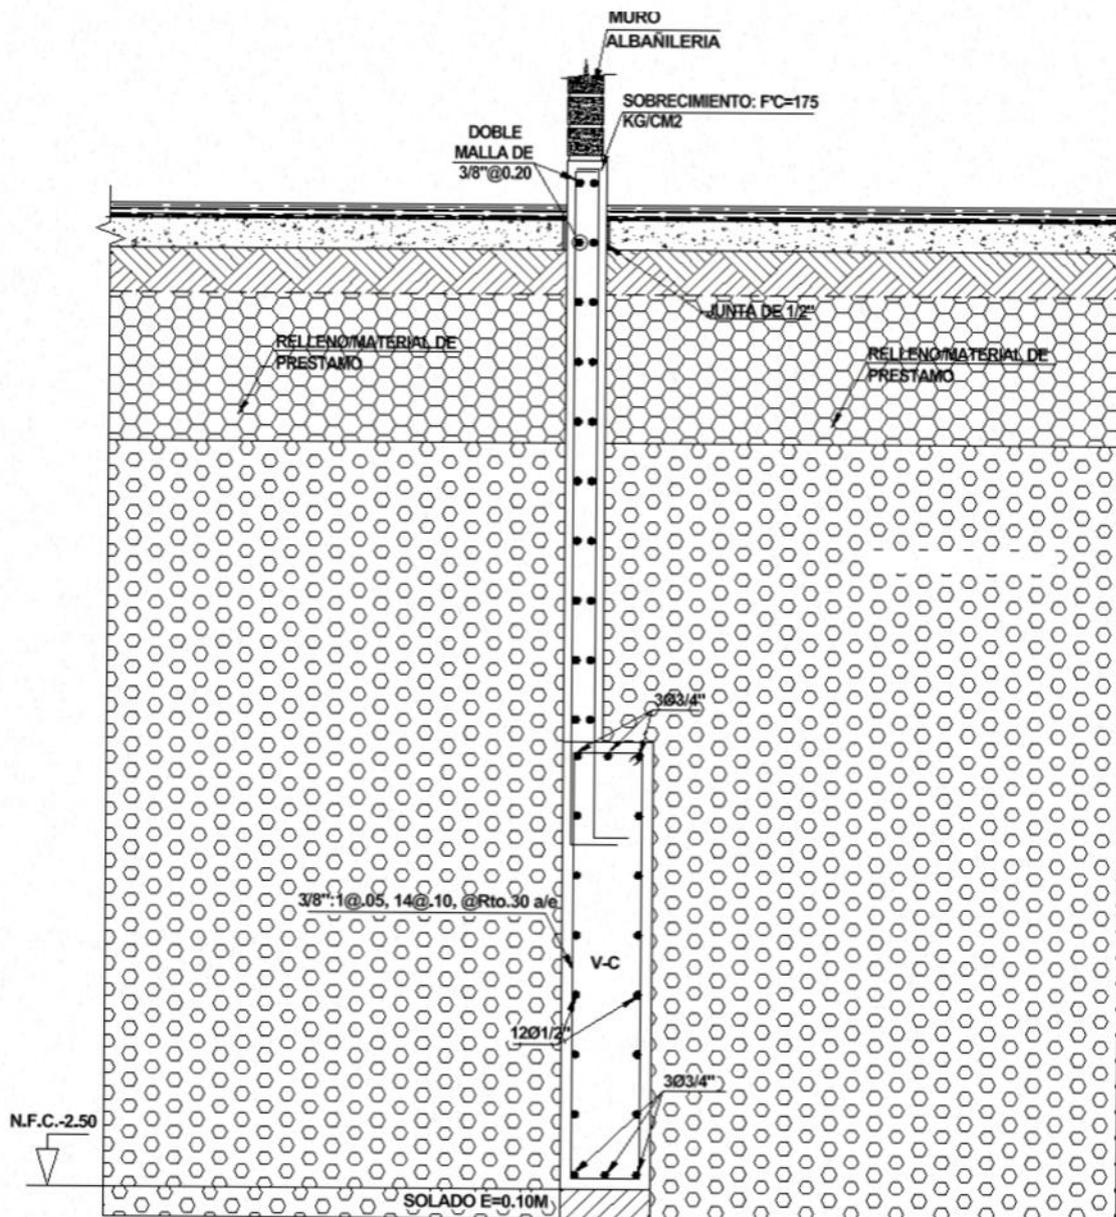
Detalle de muro de concreto armado del Sub Bloque E-01

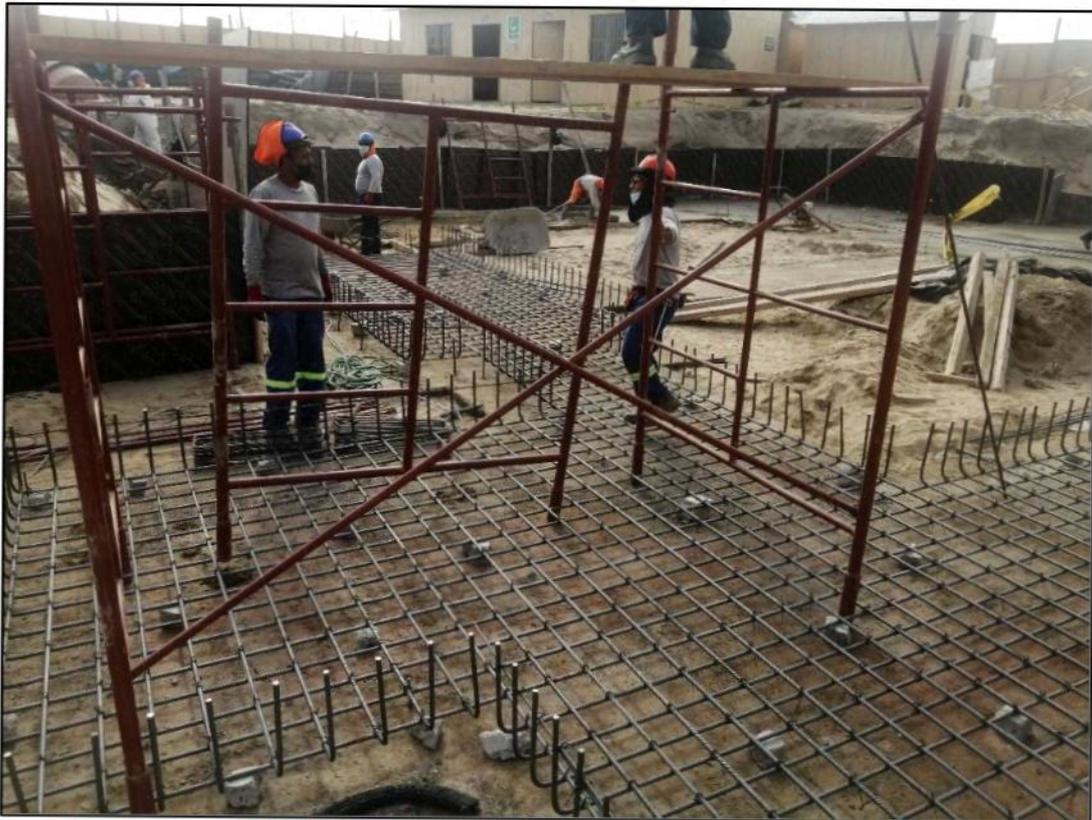
Armado de Zapatas corridas del Bloque F – Aula Magna.

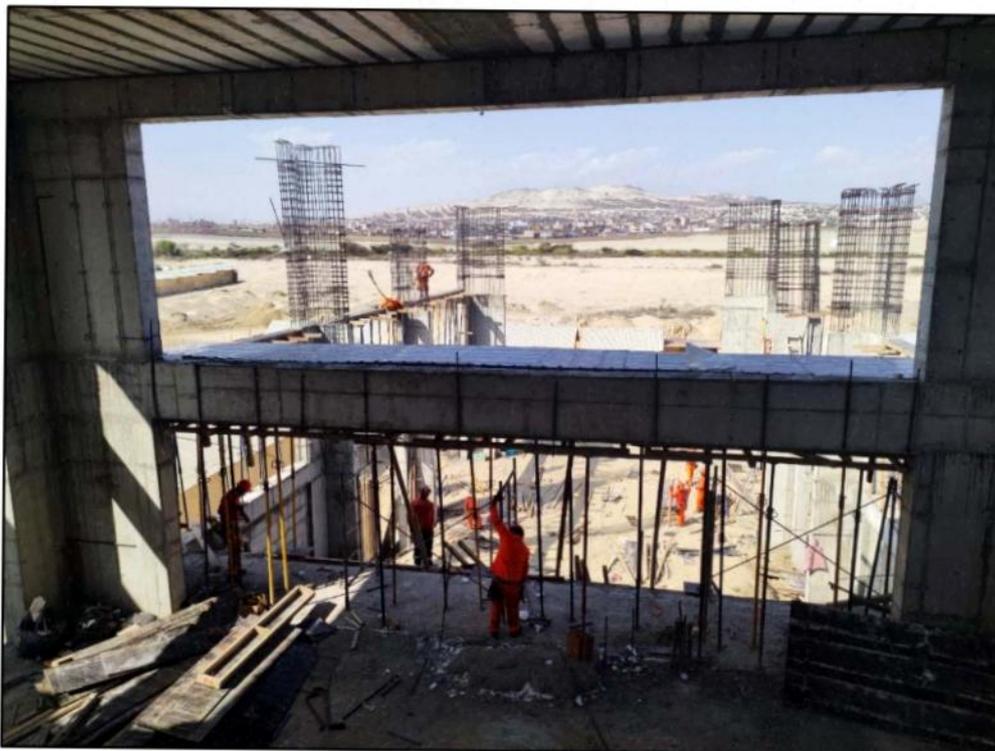
Armado de acero y encofrado de placas del tercer nivel del Bloque B – Auditorio.

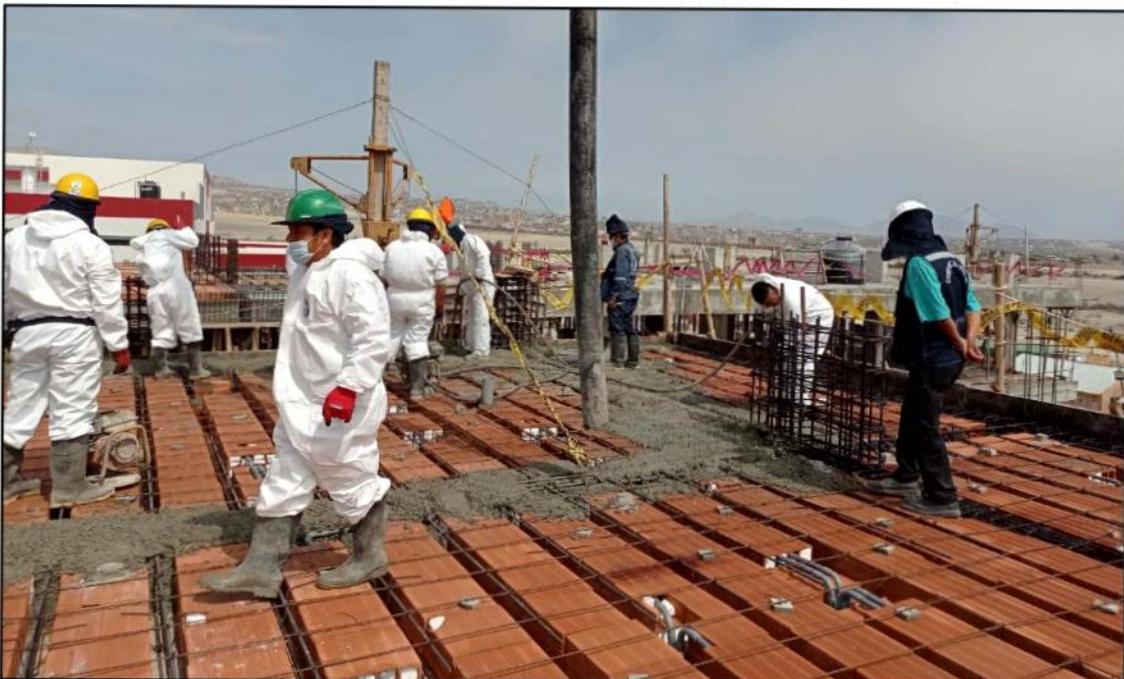
Vaciado de concreto en LOSA ALIGERADA del BLOQUE E-03 Segundo Nivel

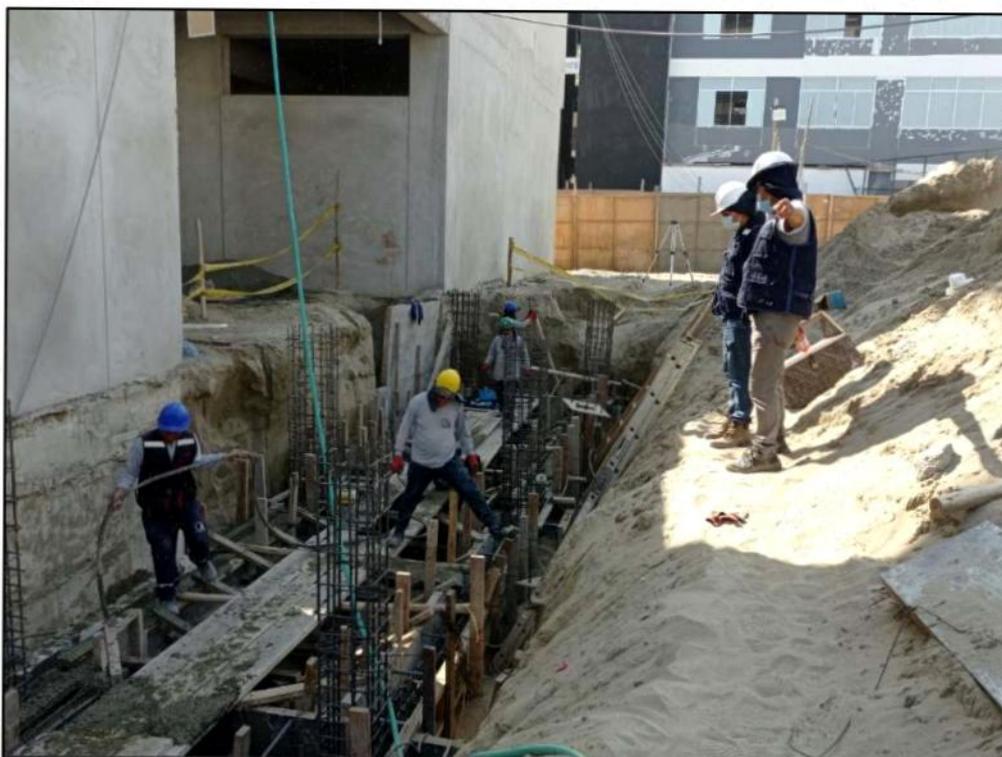
Llenado y vibrado del concreto de las zapatas y vigas de cimentación del Bloque Corredor
