**“Análisis de falla para optimizar horno recalentador y laminador
1 mediante una auditoria energética en la planta Siderperu SAA.”**

**TESIS PARA OBTENER EL TÍTULO PROFESIONAL DE
INGENIERO EN ENERGÍA**

Nuevo Chimbote – Perú

2023-09-18

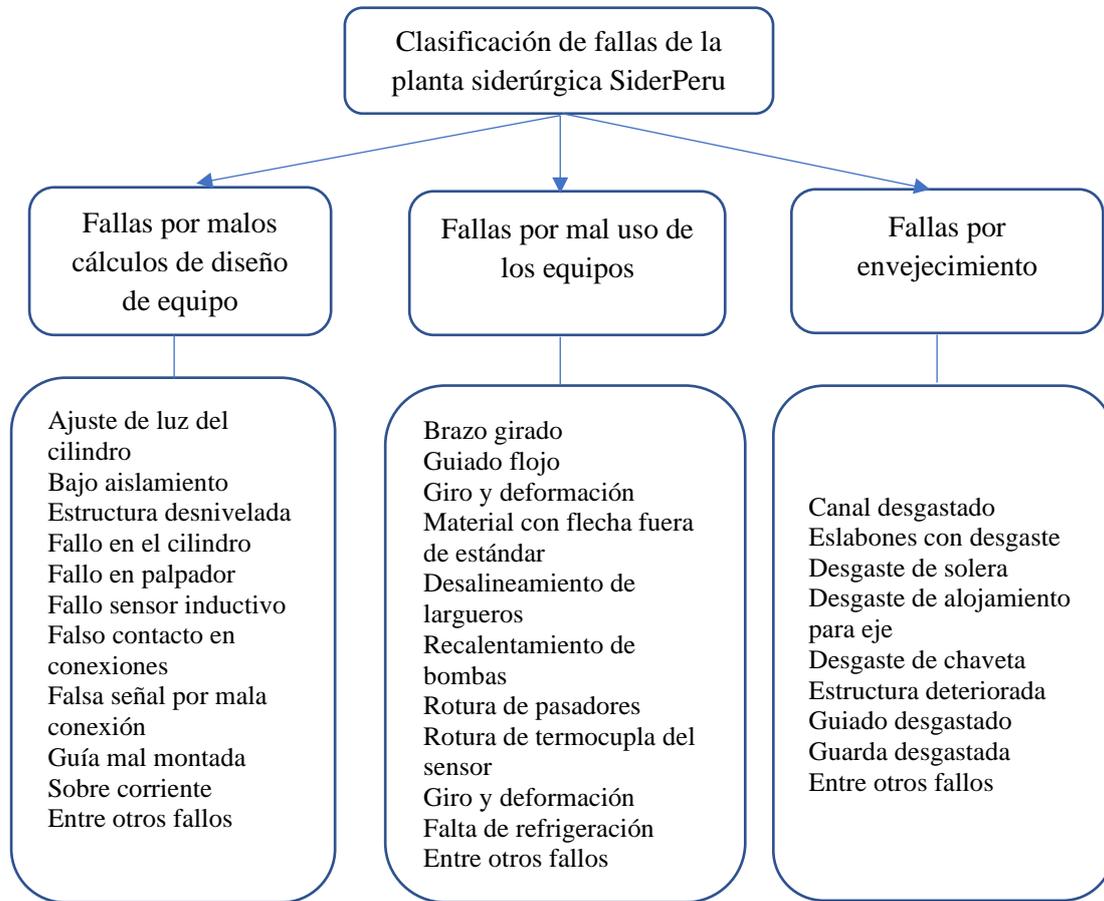
Figura 5. Clasificarán las fallas en la planta siderúrgica SiderPeru Chimbote

Se clasifica las fallas que presentan la planta siderúrgica SiderPeru.

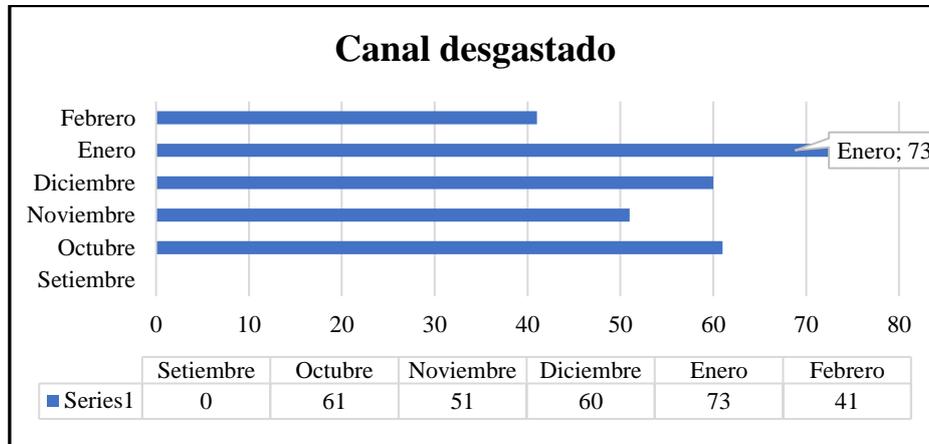
Figura 26. Fallo en el equipo: Canal desgastado

- Con los resultados obtenidos a los equipos quienes presenta elevadas horas de paradas de reparación, se realizó el análisis de fallas mediante los cálculos de indicadores de mantenimiento (KPIs), esquemas encontramos que los equipos: canal, flecha, solera, largueros y palpador presentan confiabilidad, disponibilidad menor a la requerida, mostrando que no están en óptimas condiciones para la producción de la planta siderúrgica SiderPeru - Chimbote.
