Análisis y evaluación de la amenaza y vulnerabilidad sísmica de las edificaciones autoconstruidas en el P.J. San Juan – Chimbote – 2022

**TESIS PARA OBTENER EL
TITULO PROFESIONAL DE INGENIERO CIVIL**

NUEVO CHIMBOTE – PERU

2024

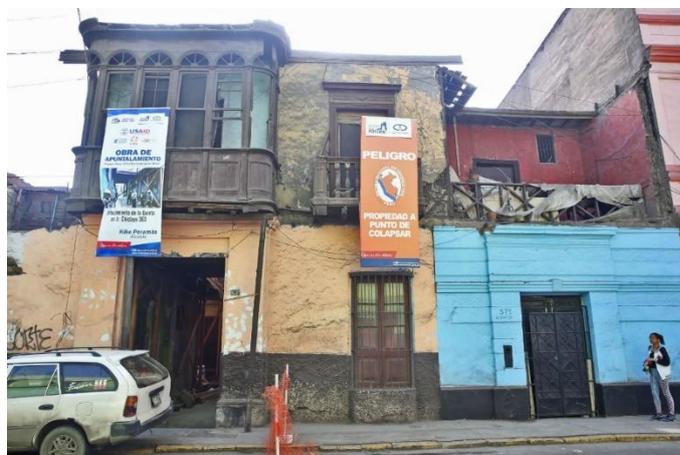
Figura 79

Casonas en mal estado del jirón Chiclayo, en el Rímac.

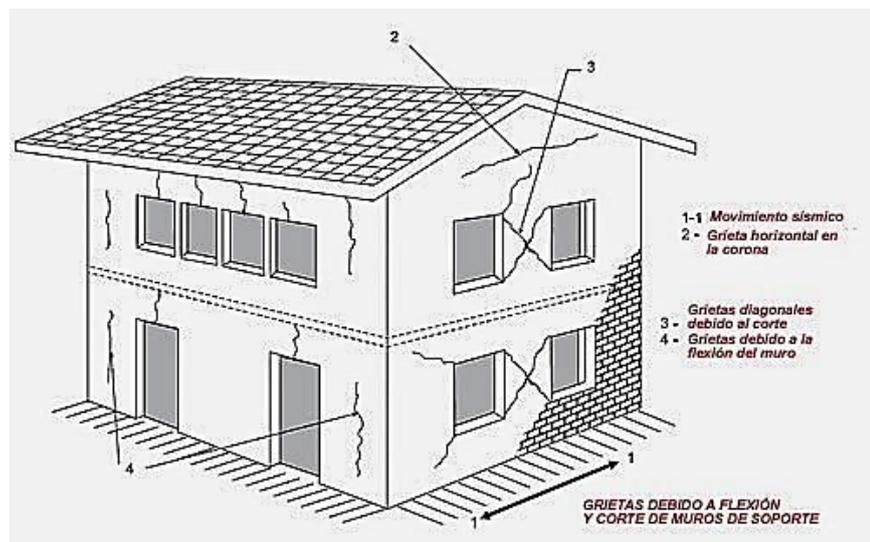
Figura 80

Grietas debido a flexión y corte de muros de soporte.

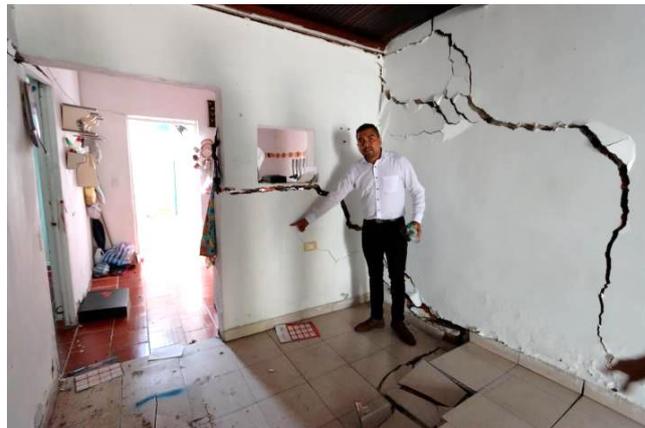
Figura 81

Vivienda inhabitable debido a grietas de considerables dimensiones.

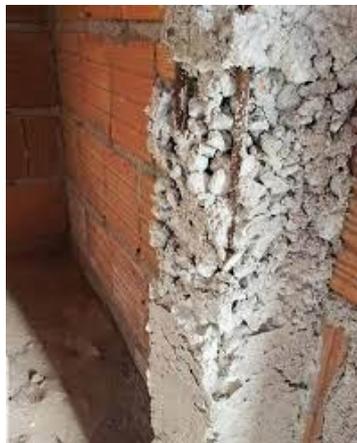
Figura 82

Corrosión del acero de refuerzo de columna por cangrejas.

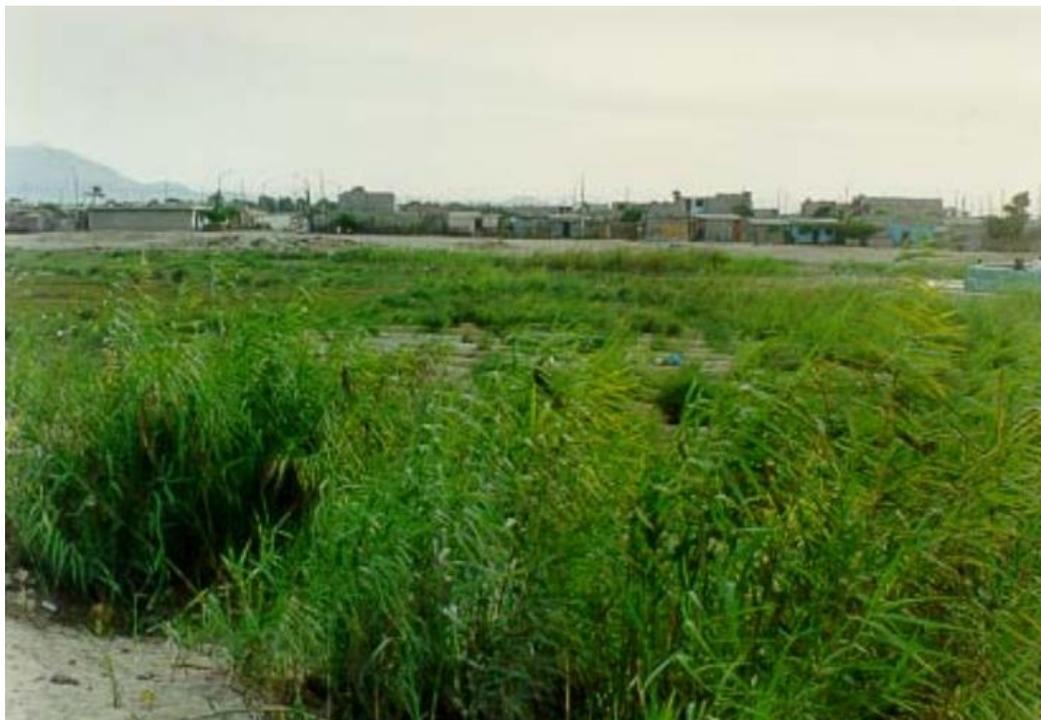
Figura 113

Se forma por la depresión considerable del terreno y el afloramiento de la napa freática alta, alimentado por la permanente presión de las aguas residuales del riego. Hay existencia de puntos donde se arroja el desmote y la basura con olores nauseabundos (Figura 113).

Estado actual del humedal de la Laguna San Juan en el P.J. San Juan.

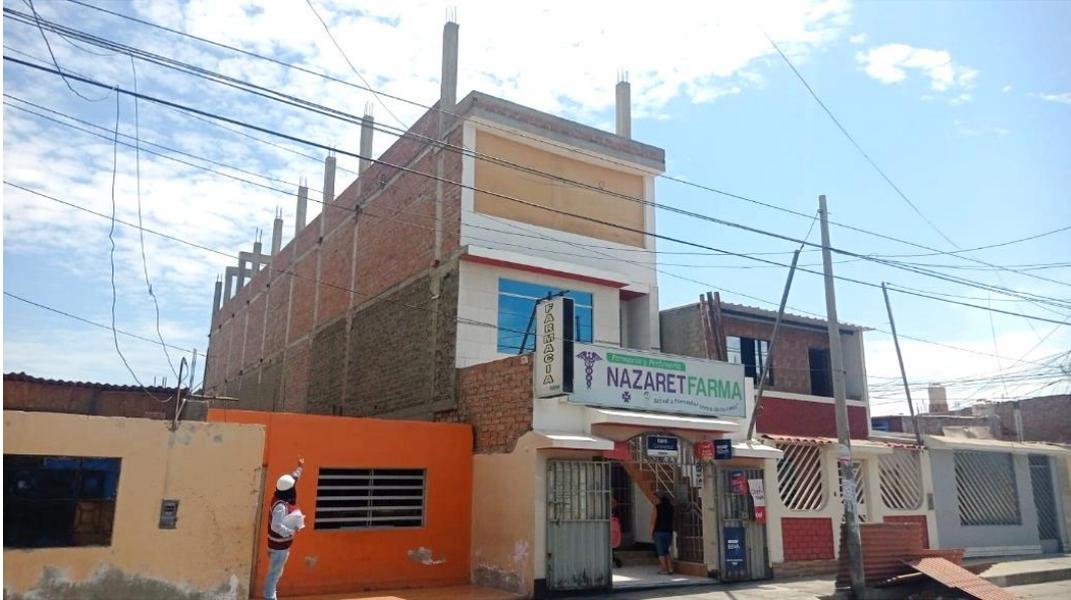
La Figura 118 muestra una edificación de tres pisos de albañilería confinada ubicada en la Mz. 10 Lt. 4, que obtuvo un calificativo A, debido a que la estructura cumple en gran parte la norma E.070, presentando asimismo en todos sus niveles y muros vigas y columnas de amarre como indica la norma E.070, presenta una correcta conexión alféizar-muro y una buena distribución y calidad de líneas resistentes en todos los niveles de la edificación de manera horizontal y vertical.

Edificación de tres pisos de albañilería confinada ubicada en la Mz. 10 Lt. 4, con proceso constructivo adecuado, presentando asimismo en gran mayoría de sus niveles y muros; vigas y columnas de amarre, y una buena distribución de líneas resistentes en todos los niveles de la edificación.

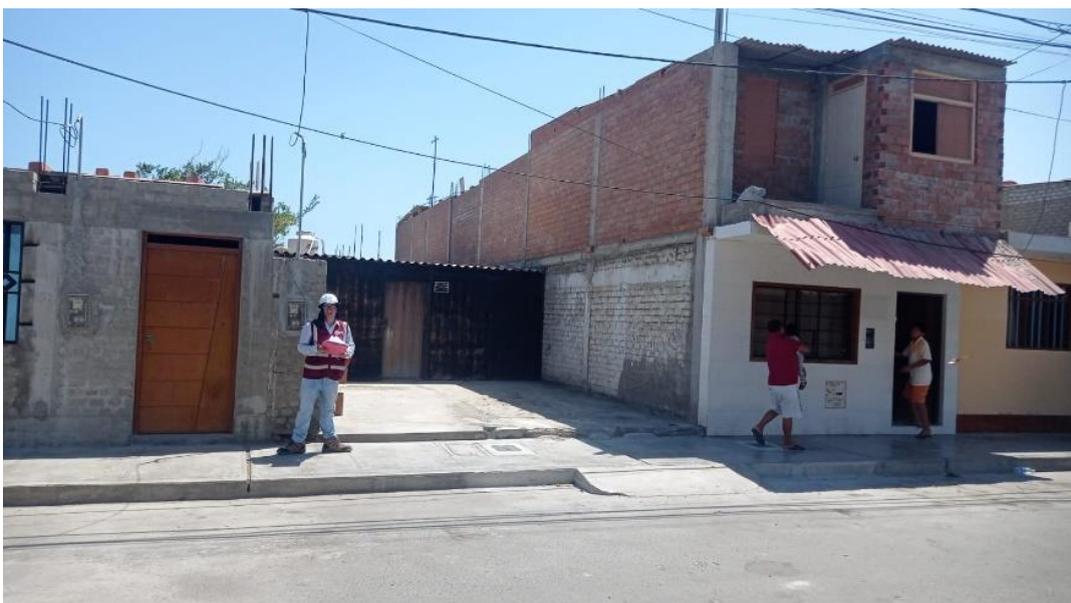
La Figura 119 muestra una edificación de dos pisos de albañilería confinada ubicada en la Mz. 31 Lt. 12, de características similares a la vivienda anterior, no obstante, existe deficiencia en confinamiento, debido a que en el segundo piso los muros no presentan elementos de arriostre

Edificación de dos pisos de albañilería confinada ubicada en la Mz. 31 Lt. 12, presenta en gran mayoría de sus niveles y muros; vigas y columnas de amarre, y una buena distribución de líneas resistentes en todos los niveles de la edificación, no obstante, en el segundo piso los muros no presentan elementos de arriostre horizontal como vigas soleras y no presenta diafragma rígido.

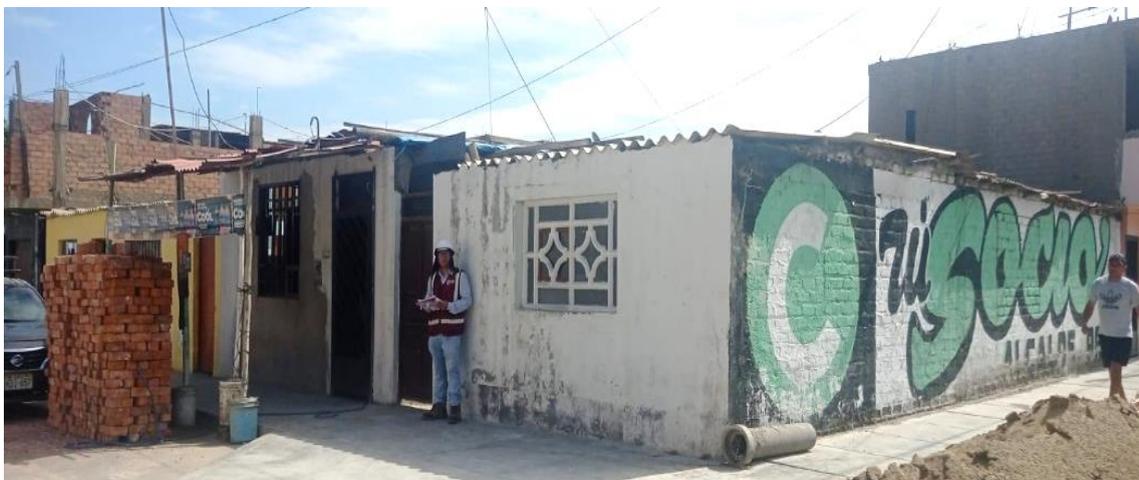
Asimismo, La Figura 121 muestra una edificación de albañilería confinada de un piso ubicada en la Mz. 8 Lt. 6, en la cual los muros no presentan elementos de confinamiento vertical ni horizontal, por lo que obtuvo un calificativo D.

Edificación de albañilería confinada de un piso ubicada en la Mz. 8 Lt. 6, en la cual los muros no presentan elementos de confinamiento vertical ni horizontal.

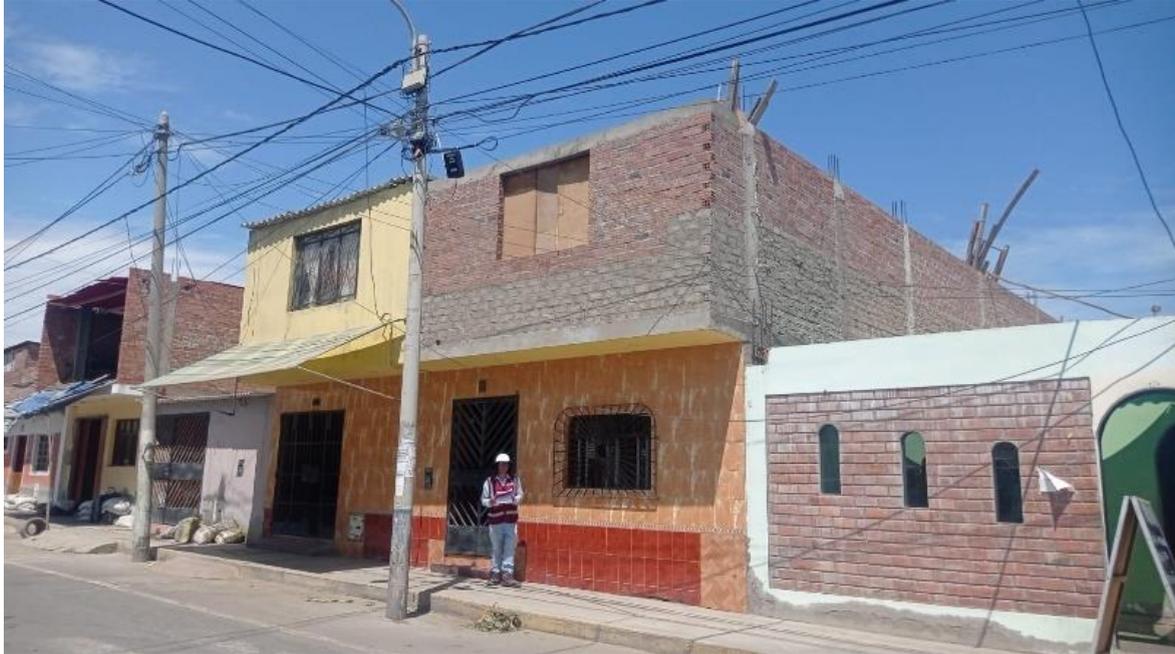
La Figura 124 muestra una edificación de dos pisos de albañilería confinada ubicada en la ubicada en la Mz. 11 Lt. 6, que obtuvo un calificativo B, debido a que los muros del segundo piso no mantienen una homogeneidad entre sus unidades de albañilería observándose diferentes tipos de ladrillos hechos de arcilla y por otro lado de concreto.

Edificación de dos pisos de albañilería confinada ubicada en la Mz. 11 Lt. 6, presenta muros del segundo piso que no mantienen una homogeneidad entre sus unidades de albañilería observándose diferentes tipos de ladrillos hechos de arcilla y por otro lado de concreto.

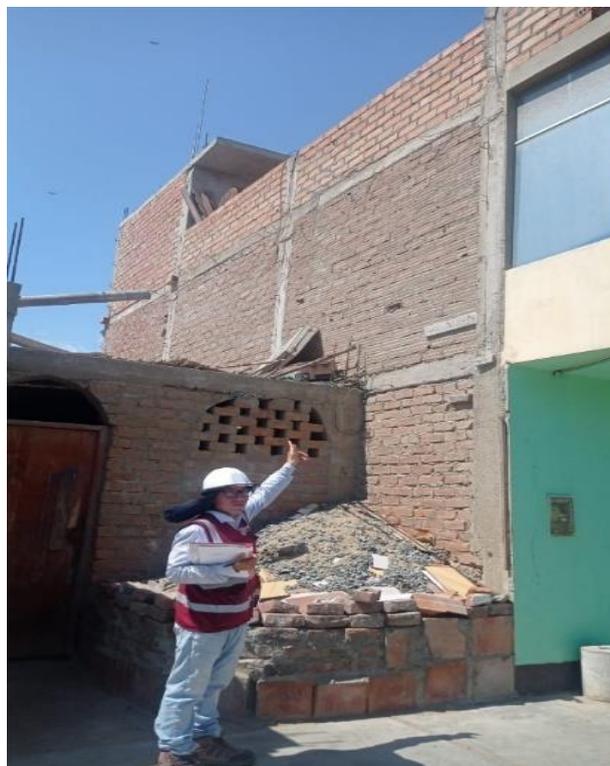
La Figura 125 muestra una edificación de albañilería confinada de tres pisos ubicada en la Mz. 17 Lt. 10, que obtuvo un calificativo B, debido a que en los pisos superiores se ha utilizado ladrillos pandereta de tipo acanalado y liso en la construcción de los muros de la vivienda.

Edificación de tres pisos de albañilería confinada ubicada en la Mz. 17 Lt. 10, en la cual se observa que en los pisos superiores se ha utilizado ladrillos pandereta de tipo acanalado y liso en la construcción de los muros de la vivienda.

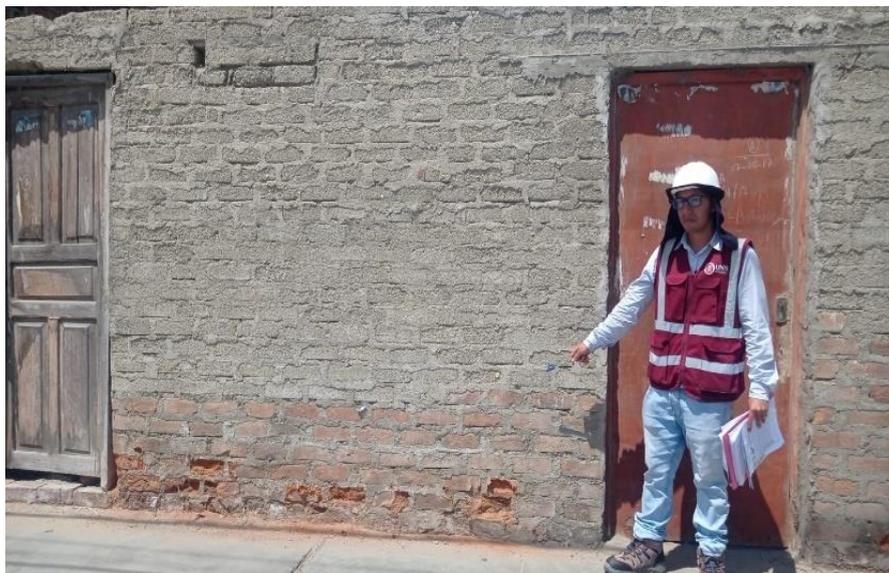
La Figura 127 muestra una edificación de albañilería confinada de un piso ubicado en la Mz. 11 Lt. 29, que obtuvo un calificativo D, debido a que sus muros no mantienen una homogeneidad entre sus unidades de albañilería observándose diferentes tipos de ladrillos hechos de arcilla y por otro lado de concreto. se observa la irregularidad en el espesor de las juntas de mortero y en las dimensiones de algunas piezas de ladrillo en los muros, además se observa el deterioro de algunos ladrillos debido a la presencia del salitre, así como también la inexistencia de columnas de confinamiento en los muros.

Edificación de un piso de albañilería confinada ubicada en la Mz. 11 Lt. 29, se observa que sus muros no mantienen una homogeneidad entre sus unidades de albañilería observándose diferentes tipos de ladrillos hechos de arcilla y por otro lado de concreto. se observa la irregularidad en el espesor de las juntas de mortero y en las dimensiones de algunas piezas de ladrillo en los muros, además se observa el deterioro de algunos ladrillos debido a la presencia del salitre, así como también la inexistencia de columnas de confinamiento en los muros.

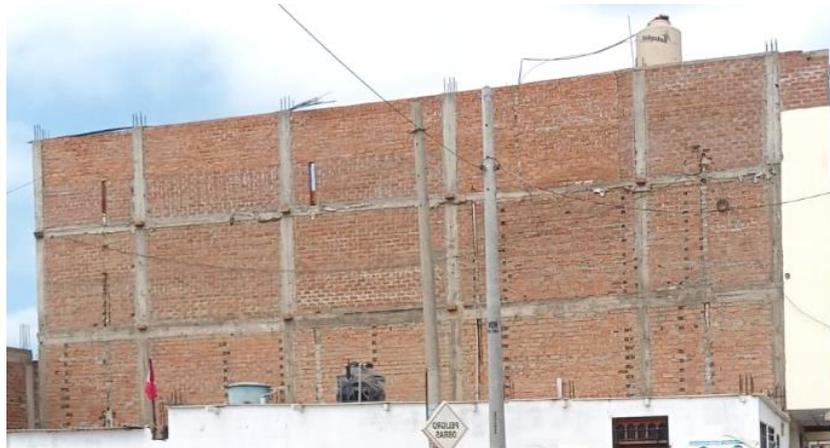
Figura 128

Edificación de cuatro pisos de albañilería confinada ubicada en la Mz. 30 Lt. 2, donde se observa la incorrecta ubicación de las tuberías para instalaciones sanitarias debido a que están atravesando los muros. Esta edificación obtuvo un calificativo B.

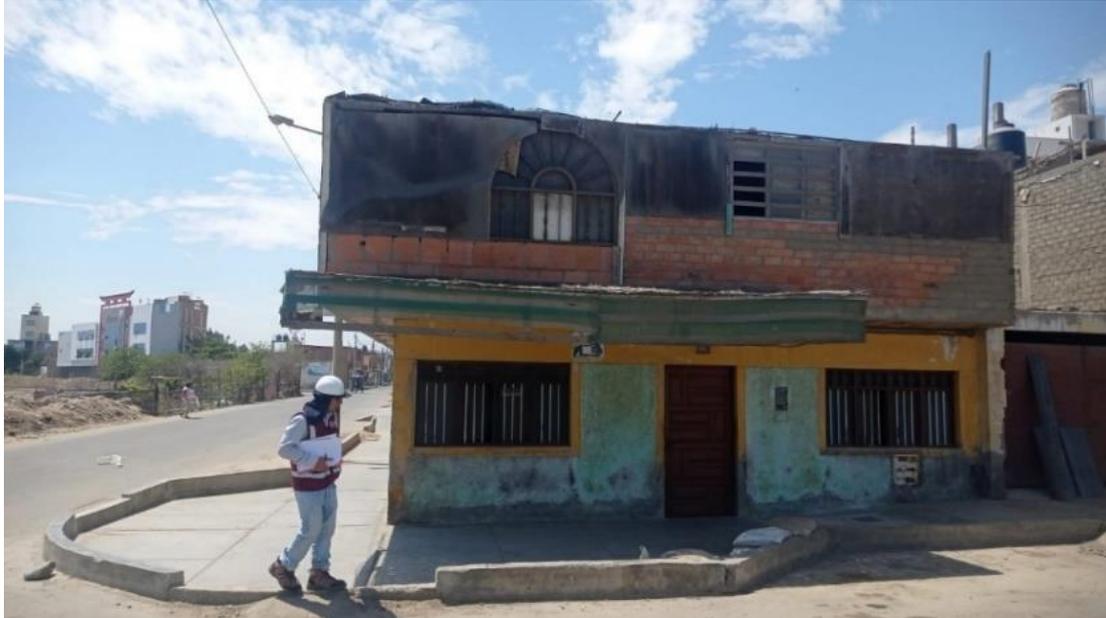
Figura 131

Edificación de dos pisos de albañilería confinada ubicada en la Mz.11 Lt. 26, donde del 25% del total de muros (9%) en ambos ejes de la edificación cumplen el esfuerzo axial máximo, en todos los pisos no se cumple la densidad mínima de muros en la dirección X o Y, y en todos los pisos no se cumple la resistencia al corte en la dirección X o Y.

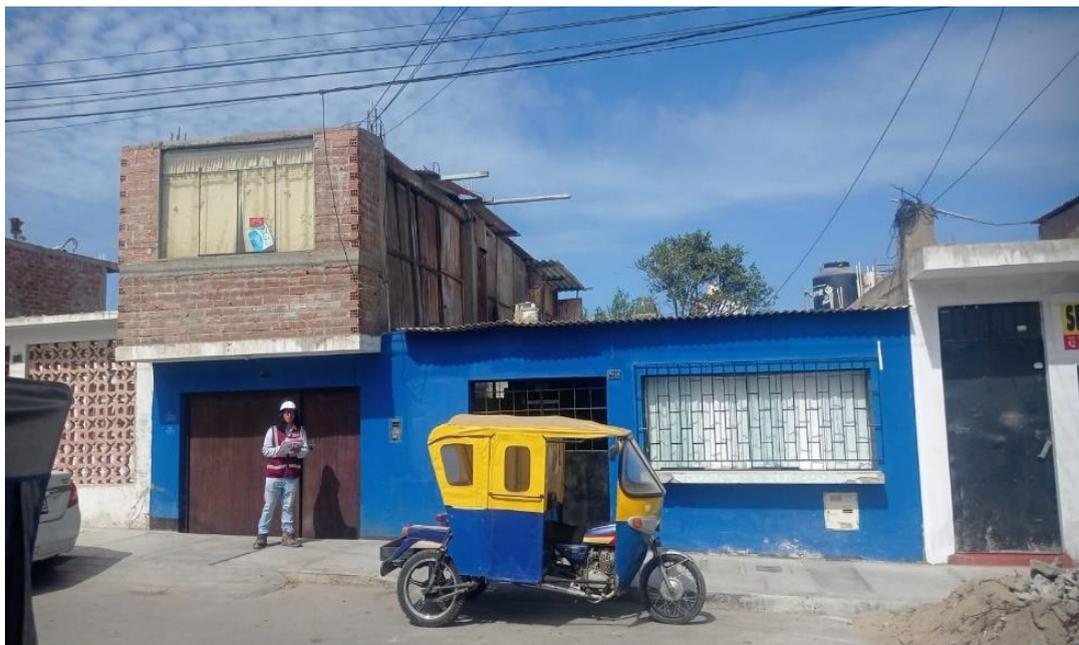
Figura 132

Edificación de dos pisos de albañilería confinada ubicada en la Mz. 8 Lt. 3, donde menos del 25% del total de muros (18%) en ambos ejes de la edificación cumplen el esfuerzo axial máximo, en todos los pisos no se cumple la densidad mínima de muros en la dirección X o Y, y en todos los pisos no se cumple la resistencia al corte en la dirección X o Y.

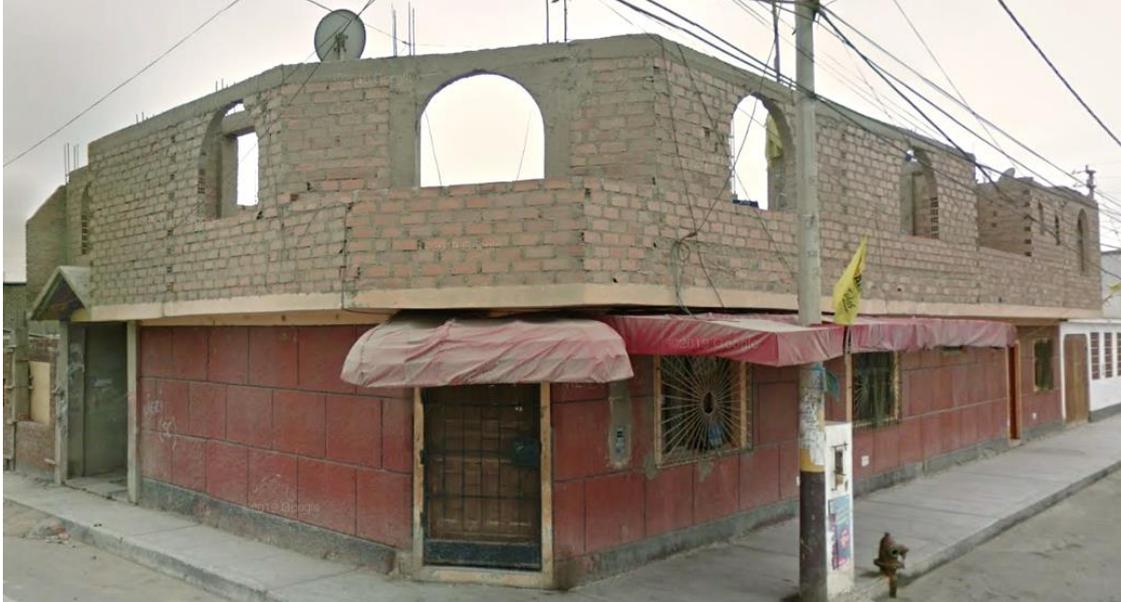
Figura 133

Edificación de dos pisos de albañilería confinada ubicada en la Mz. 26 Lt. 12, donde menos del 50% del total de muros (40%) en ambos ejes de la edificación cumplen el esfuerzo axial máximo, en 1 piso (segundo piso) no se cumple la densidad mínima de muros en la dirección X o Y, y en 1 piso (segundo piso) no se cumple la resistencia al corte en la dirección X o Y.

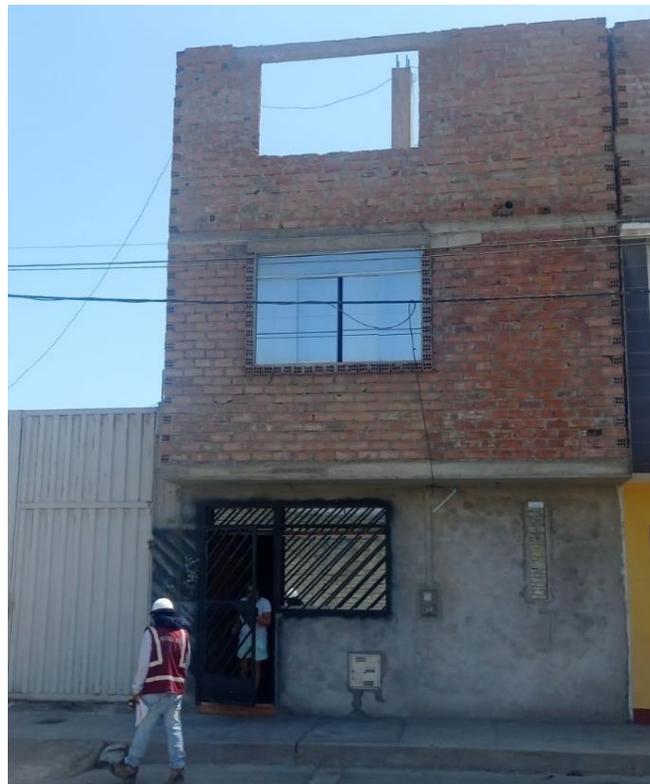
Figura 134

Edificación de tres pisos de albañilería confinada ubicada en la Mz. 6 Lt. 6, donde menos del 75% del total de muros (68%) en ambos ejes de la edificación cumplen el esfuerzo axial máximo, en 1 piso (tercer piso) no se cumple la densidad mínima de muros en la dirección X o Y y en 1 piso (tercer piso) no se cumple la resistencia al corte en la dirección X o Y.

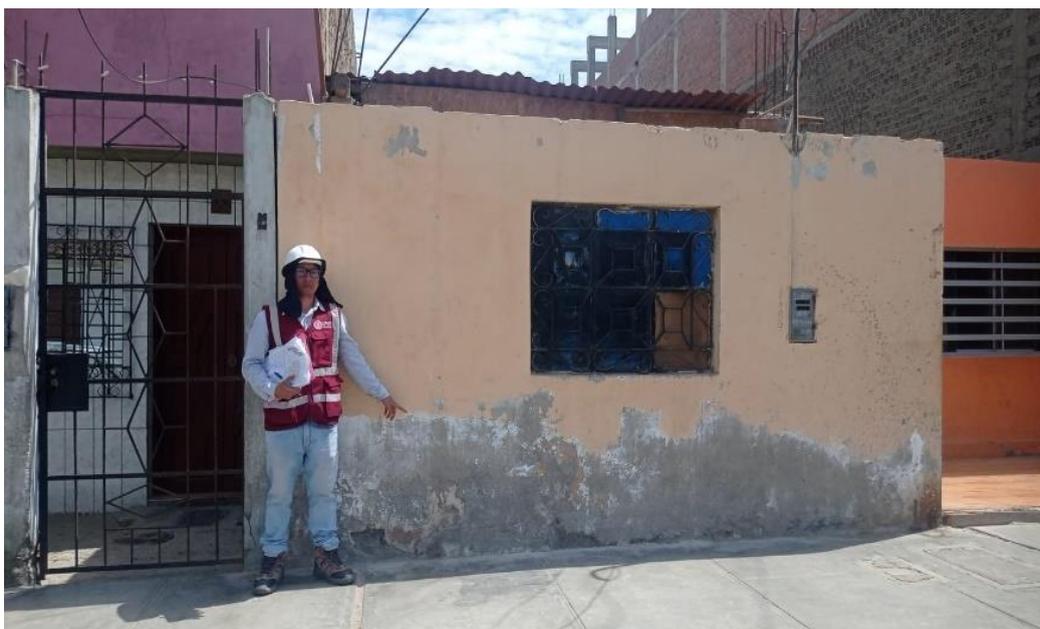
Figura 137

Edificación de dos pisos de albañilería confinada ubicada en la Mz. 10 Lt. 5, la cual se encuentra cimentada sobre suelo blando (Perfil Tipo S3) determinado a partir del EMS realizado en este trabajo de investigación para esta zona, además la diferencia máxima entre las cotas de la cimentación es inferior a 1 metro y se observa principalmente la presencia considerable de eflorescencia de sales o humedad la cual estaría debilitando tanto a elementos estructurales como no estructurales.

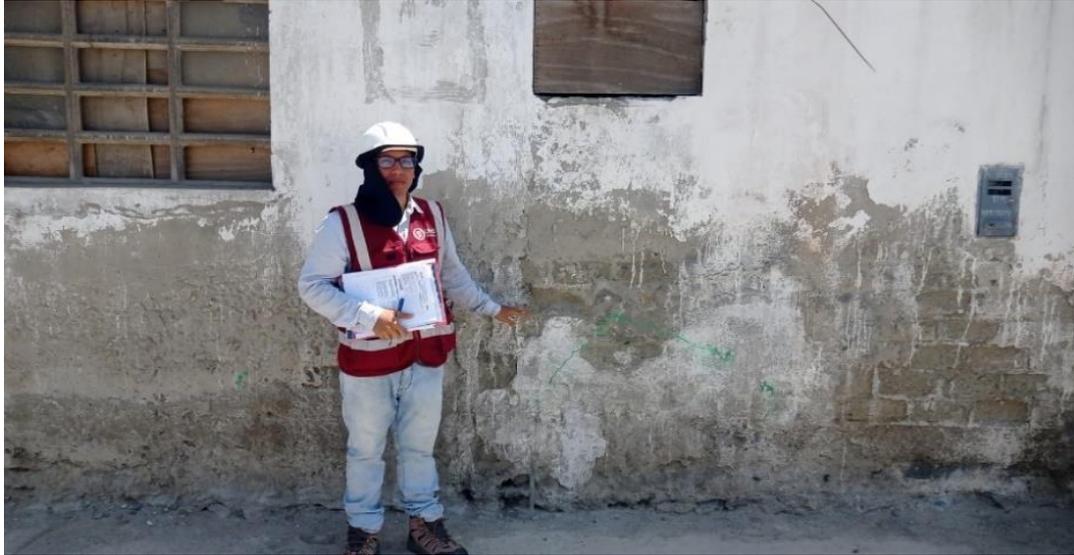
Figura 138

Edificación de un piso de albañilería confinada ubicada en la Mz. 13 Lt. 14, la cual se también se encuentra cimentada sobre suelo blando (Perfil Tipo S3) determinado a partir del EMS realizado en este trabajo de investigación para esta zona, además la diferencia máxima entre las cotas de la cimentación es inferior a 1 metro y se observa de forma notoria la presencia considerable de eflorescencia de sales o humedad la cual estaría debilitando tanto a elementos estructurales como no estructurales.

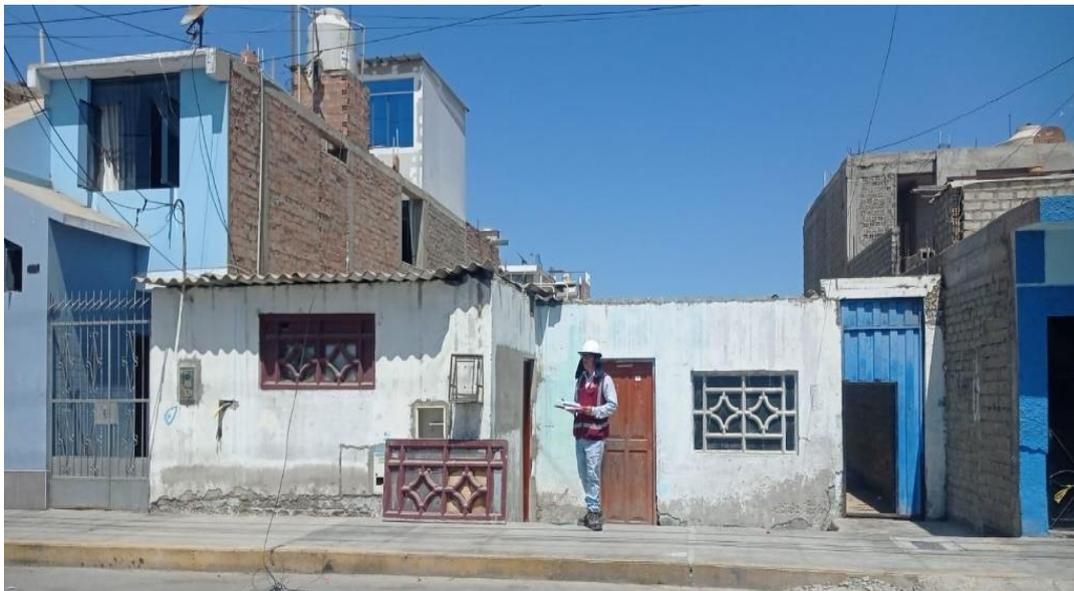
Figura 139

Edificación de un piso de albañilería confinada ubicada en la Mz. 13 Lt. 6, la cual presenta características similares a las anteriores.

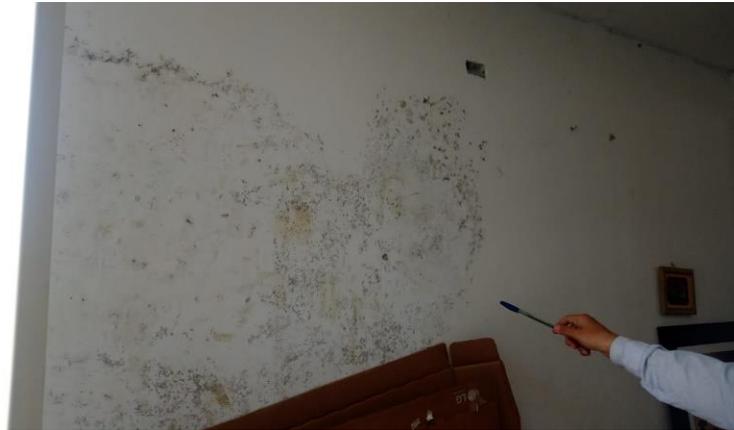
Figura 140

Edificación de dos pisos de albañilería confinada ubicada en la Mz. 20 Lt. 23, la cual presenta características similares a las anteriores, observándose principalmente la presencia de eflorescencia de sales y humedad en los muros de la edificación.

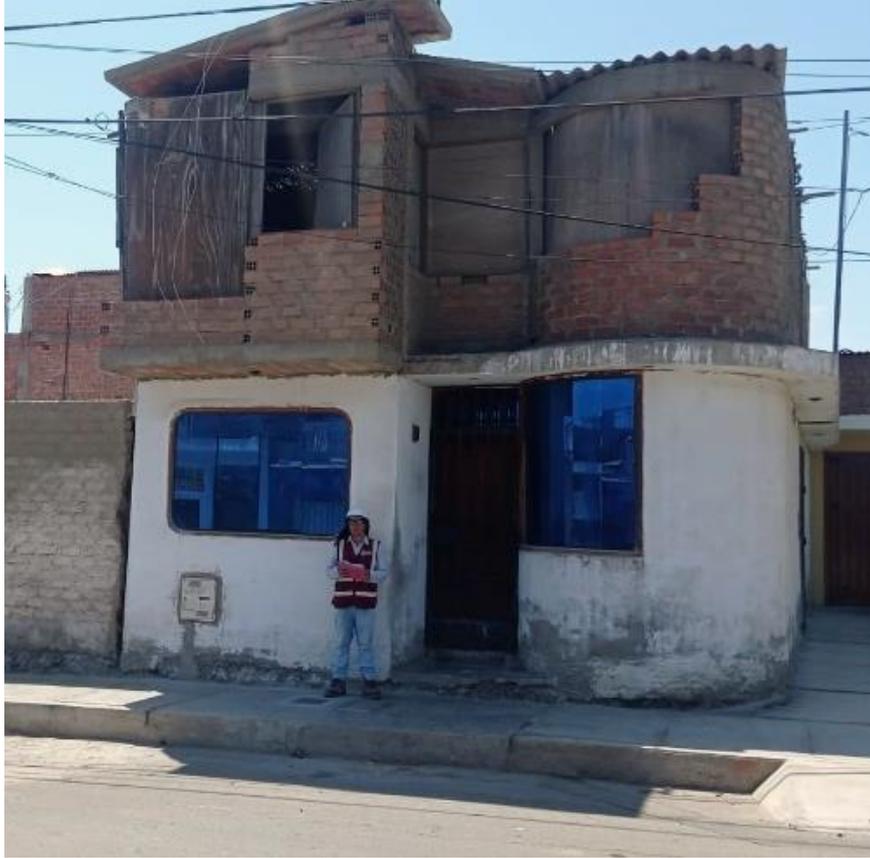
La Figura 144 muestra una edificación de albañilería de dos pisos ubicada en la Mz. 13 Lt. 20, con cierta deformabilidad y deflexión en el plano del diafragma, además se observa la presencia de planos a desnivel y discontinuidades abruptas y la deficiente conexión entre los diafragmas y muros en el segundo nivel. Esta edificación obtuvo un calificativo D.

Edificación de dos pisos de albañilería confinada ubicada en la Mz. 13 Lt. 20, con cierta deformabilidad y deflexión en el plano del diafragma, además se observa la presencia de planos a desnivel y discontinuidades abruptas y la deficiente conexión entre los diafragmas y muros en el segundo nivel.

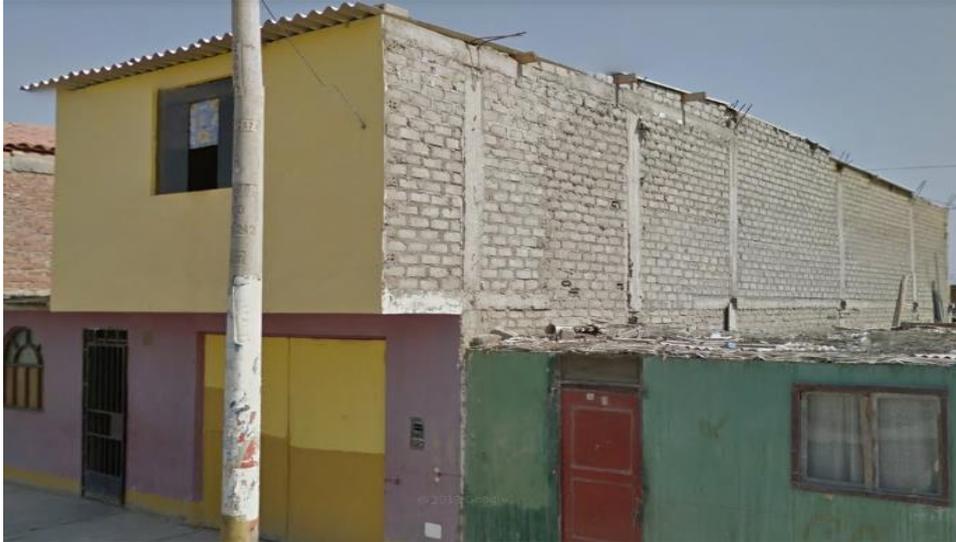
La Figura 146 muestra una edificación de albañilería de dos pisos ubicada en la Mz. 25 Lt. 3, se observa la presencia de planos a desnivel y discontinuidades en el techo del primer nivel y la deficiente conexión entre los diafragmas y muros en el segundo nivel. Esta edificación obtuvo un calificativo D.

Edificación de dos pisos de albañilería confinada ubicada en la Mz. 25 Lt. 3, se observa la presencia de planos a desnivel y discontinuidades en el techo del primer nivel y la deficiente conexión entre los diafragmas y muros en el segundo nivel.

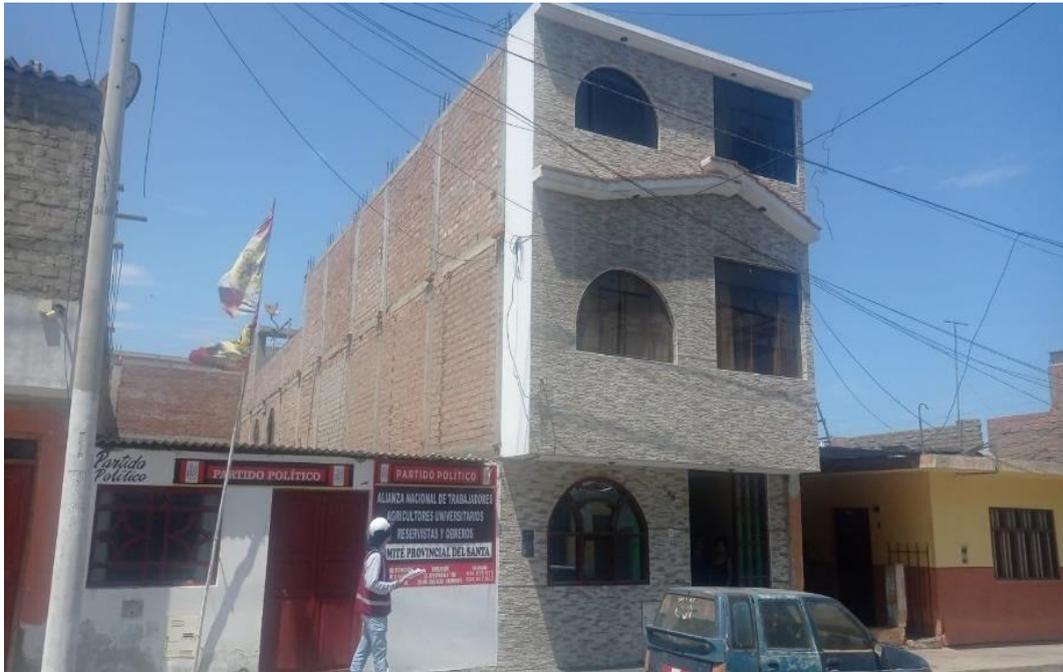
La Figura 149 muestra una edificación de albañilería confinada de tres pisos ubicada en la Mz. 5 Lt. 14, cuyas dimensiones son de 5m de frente x 30 m de fondo, por lo tanto, existe una relación entre las dimensiones del edificio mayor a 3, lo que indica que se obtuvo un $\beta_1 < 0.4$ ($\beta_1 = a/L = 5/30 = 0.17$). Esta edificación obtuvo un calificativo D.

Edificación de tres pisos de albañilería confinada ubicada en la Mz. 5 Lt. 14, cuyas dimensiones son de 5m de frente x 30 m de fondo, por lo tanto, existe una relación entre las dimensiones del edificio mayor a 4, lo que indica que se obtuvo un $\beta_1 < 0.4$ ($\beta_1 = a/L = 5/30 = 0.17$).

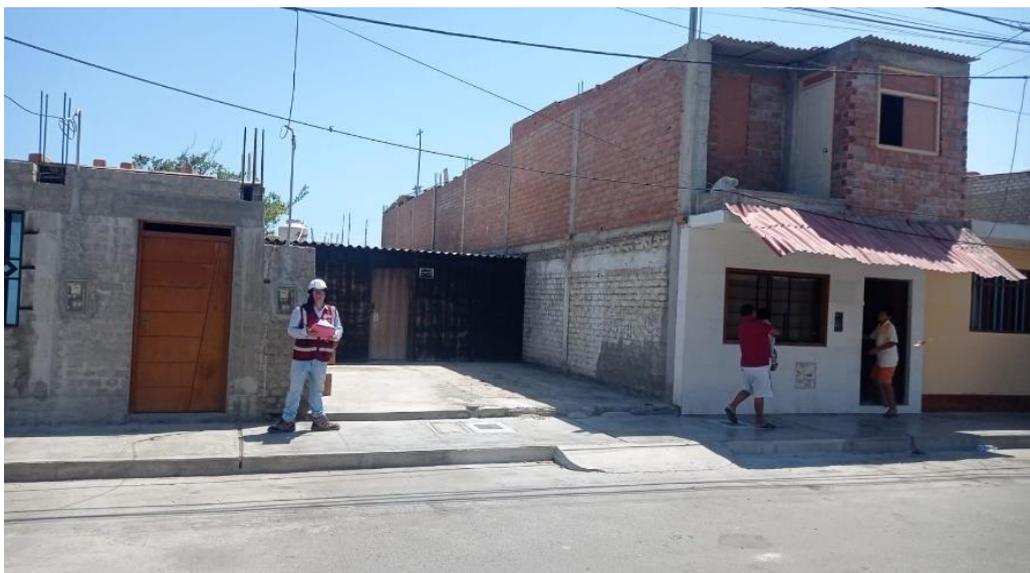
La Figura 150 muestra una edificación de albañilería confinada de dos pisos ubicada en la Mz. 31 Lt. 12, cuyas dimensiones, similar al caso anterior, son de 5m de frente x 30 m de fondo, por lo tanto, existe una relación entre las dimensiones del edificio mayor a 3, lo que indica que se obtuvo un $\beta_1 < 0.4$ ($\beta_1 = a/L = 5/30 = 0.17$). Esta edificación obtuvo un calificativo D.

Edificación de dos pisos de albañilería confinada ubicada en la Mz. 31 Lt. 12, cuyas dimensiones, similar al caso anterior, son de 5m de frente x 30 m de fondo, por lo tanto, existe una relación entre las dimensiones del edificio mayor a 3, lo que indica que se obtuvo un $\beta_1 < 0.4$ ($\beta_1 = a/L = 5/30 = 0.17$).

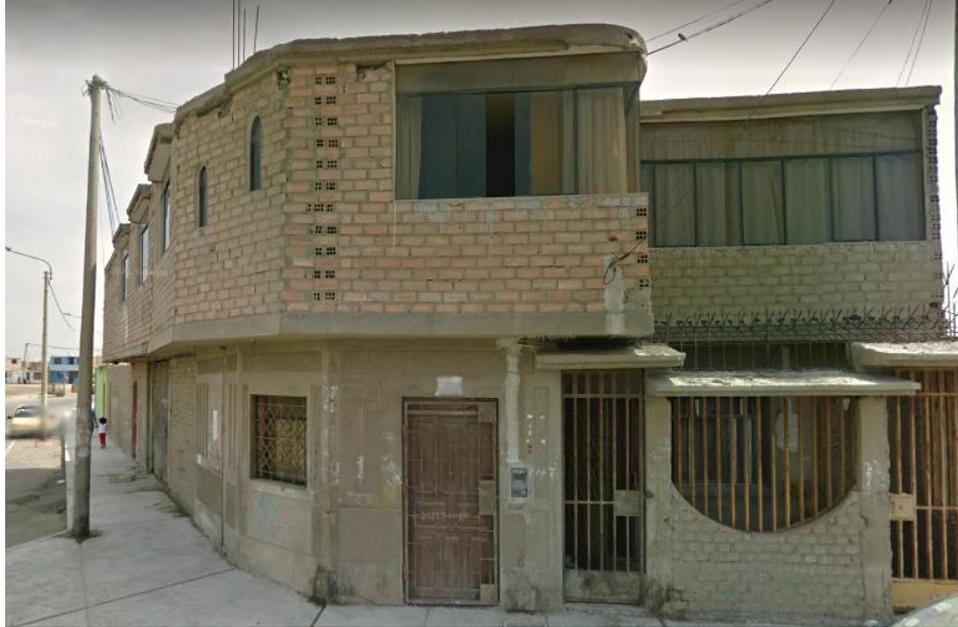
La Figura 151 muestra una edificación de albañilería confinada de dos pisos ubicada en la Mz. 19 Lt. 16, la cual presenta irregularidad de sistemas no paralelos representado en el ángulo agudo formado por sus muros, además de irregularidad de áreas en elevación del segundo piso respecto al primero. Asimismo, presenta esquinas entrantes. Esta edificación obtuvo un calificativo D.

Edificación de dos pisos de albañilería confinada ubicada en la Mz. 19 Lt. 16, la cual presenta irregularidad de sistemas no paralelos representado en el ángulo agudo formado por sus muros, además de irregularidad de áreas en elevación del segundo piso respecto al primero. Asimismo, presenta esquinas entrantes.

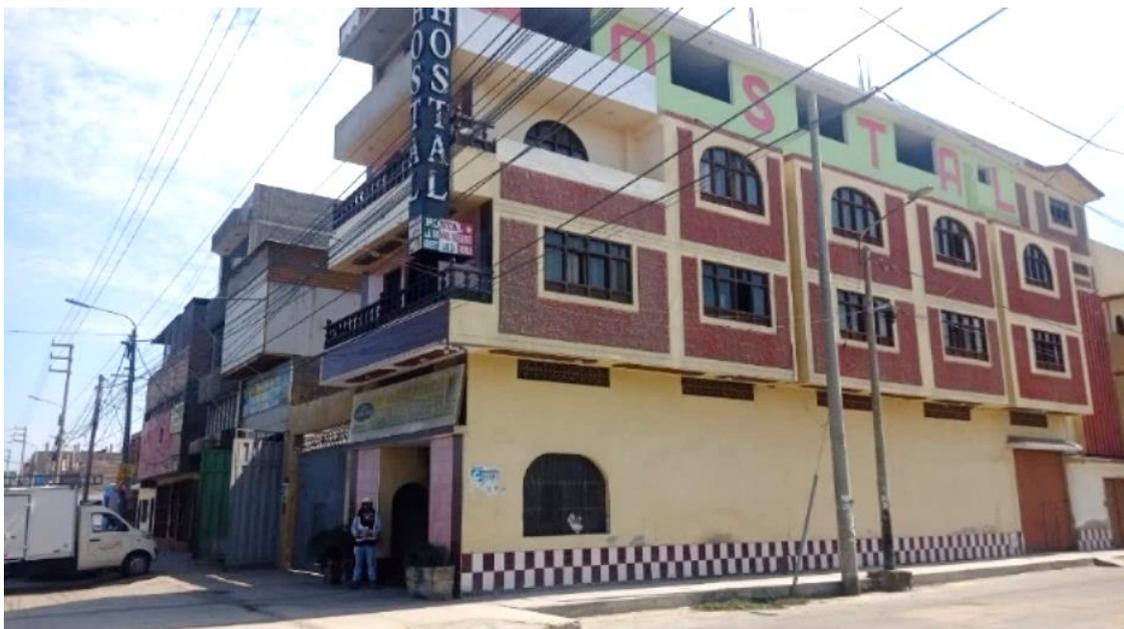
La Figura 152 muestra una edificación de albañilería confinada de cuatro pisos ubicada en la Mz. 3 Lt. 9, cuyas dimensiones, similar a los primeros casos, son de 5m de frente x 30 m de

Edificación de cuatro pisos de albañilería confinada ubicada en la Mz. 3 Lt. 9, cuyas dimensiones, similar a los primeros casos, son de 5m de frente x 30 m de fondo, por lo tanto, existe una relación entre las dimensiones del edificio mayor a 3, lo que indica que se obtuvo un $\beta_1 < 0.4$ ($\beta_1 = a/L = 5/30 = 0.17$).

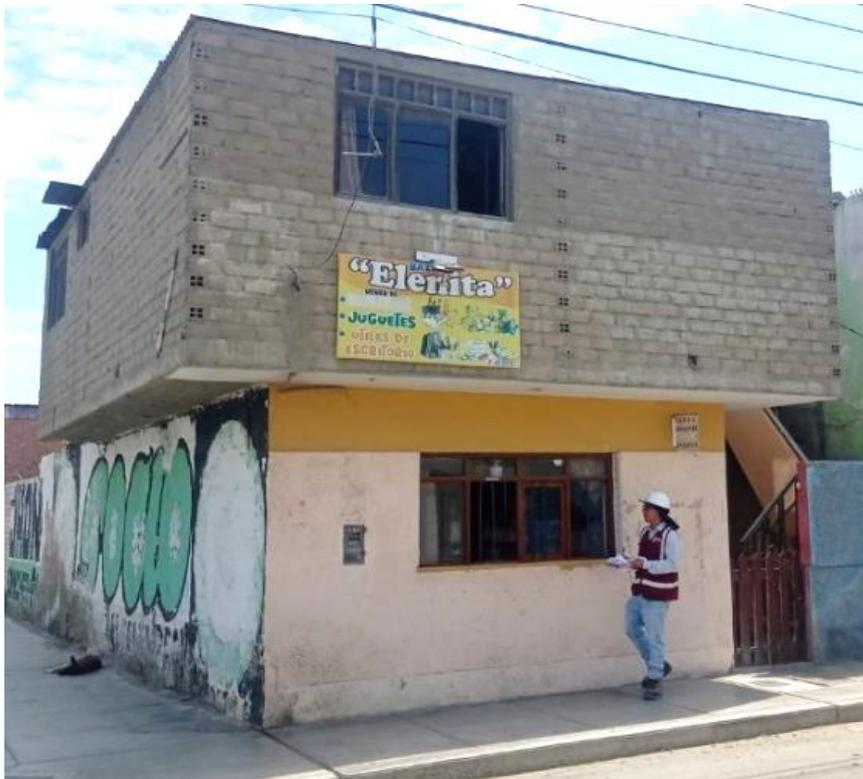
La Figura 155 muestra una edificación de albañilería confinada de dos pisos ubicada en la Mz. 10 Lt. 8, que presenta irregularidad de masa o peso con variación del área del segundo piso respecto al primero ($+\Delta A/A = 22\%$), por lo que $20\% \leq +\Delta A/A \leq 50\%$; existiendo a su vez discontinuidad de elementos estructurales verticales. Esta edificación obtuvo un calificativo C.

Edificación de dos pisos de albañilería confinada ubicada en la Mz. 10 Lt. 8, que presenta irregularidad de masa o peso con variación del área del segundo piso respecto al primero ($+\Delta A/A = 22\%$), por lo que $20\% \leq +\Delta A/A \leq 50\%$; existiendo a su vez discontinuidad de elementos estructurales verticales.

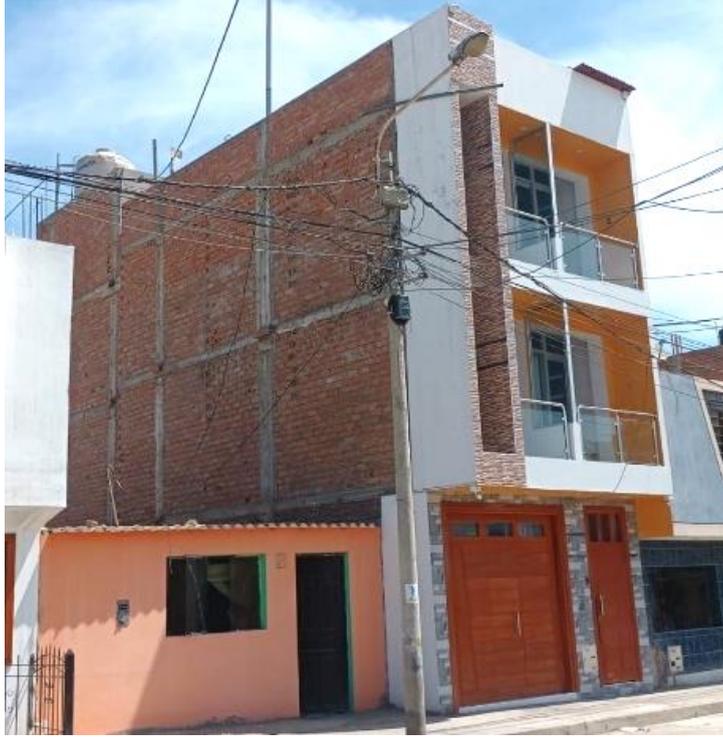
La Figura 156 muestra una edificación de albañilería confinada de tres pisos más azotea ubicada en la Mz. 3 Lt. 3, que no presenta irregularidad en altura, ya que, no posee variación de masas. Esta edificación obtuvo un calificativo A.

Edificación de tres pisos más azotea de albañilería confinada ubicada en la Mz. 3 Lt. 3, que no presenta irregularidad en altura, ya que, no posee variación de masas.

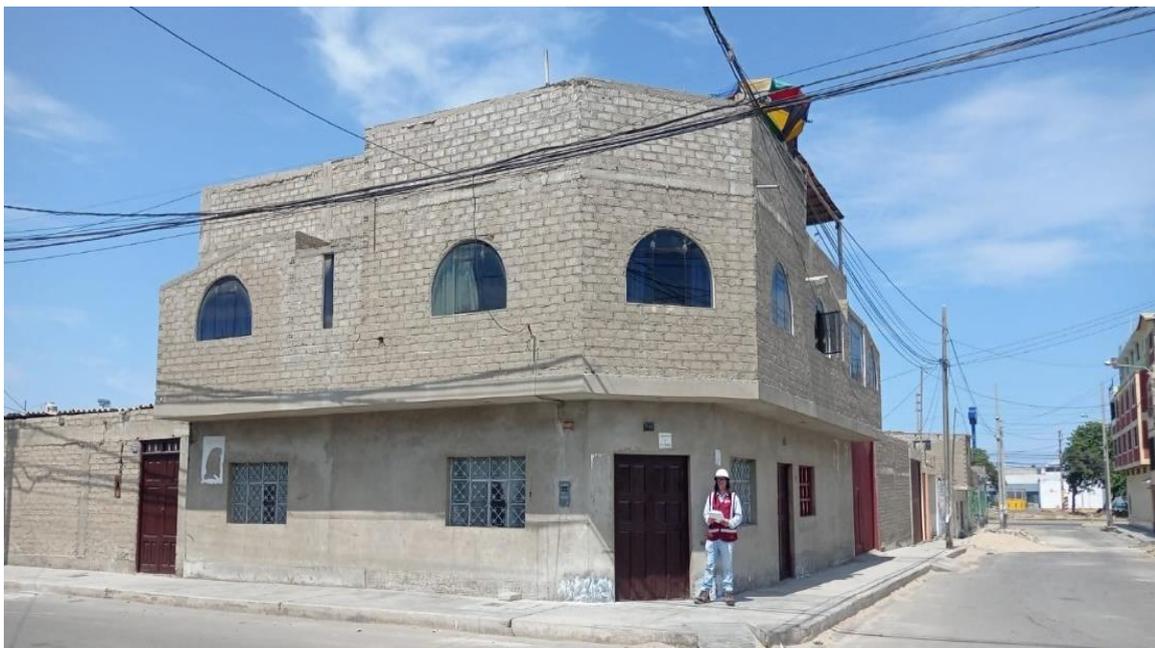
La Figura 157 muestra una edificación de albañilería confinada de tres pisos ubicada en la Mz. 4 Lt. 1, que presenta irregularidad de masa o peso con variación del área del segundo piso respecto al primero ($+\Delta A/A = 12\%$), por lo que $10\% \leq +\Delta A/A \leq 20\%$; asimismo los muros del segundo y tercer piso no están confinados por columnas, al igual que los alfeizar de ventanas. Esta edificación obtuvo un calificativo C.

Edificación de tres pisos de albañilería confinada ubicada en la Mz. 4 Lt. 1, que presenta irregularidad de masa o peso con variación del área del segundo piso respecto al primero ($+\Delta A/A = 12\%$), por lo que $10\% \leq +\Delta A/A \leq 20\%$; asimismo los muros del segundo y tercer piso no están confinados por columnas, al igual que los alfeizar de ventanas.

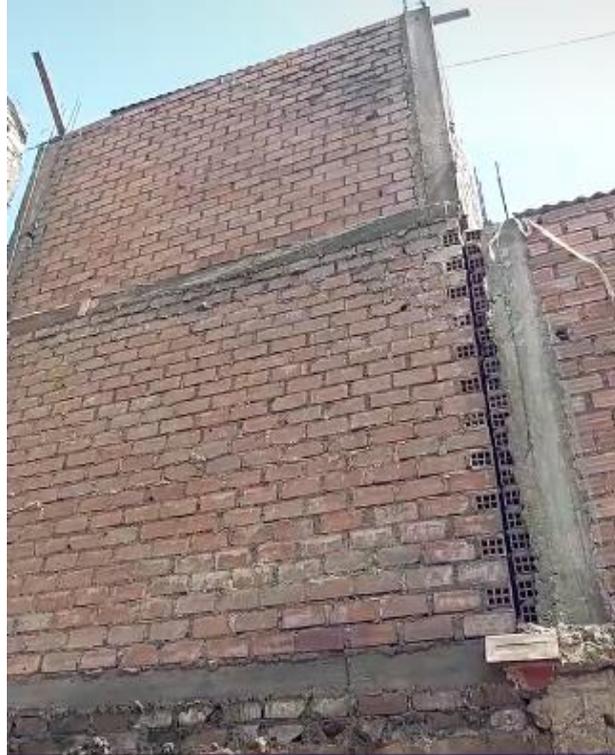
La Figura 158 muestra una edificación de albañilería confinada de tres pisos ubicada en la Mz. 26 Lt. 7A, que presenta discontinuidad en los sistemas resistentes representada en las columnas del segundo al tercer piso, además se muestra el error constructivo representado por la ubicación de la columna en el tercer nivel sobre el muro del segundo nivel. Esta edificación obtuvo un calificativo D.

Edificación de tres pisos de albañilería confinada ubicada en la Mz. 26 Lt. 7A, que presenta discontinuidad en los sistemas resistentes representada en las columnas del segundo al tercer piso, además se muestra el error constructivo representado por la ubicación de la columna en el tercer nivel sobre el muro del segundo nivel.

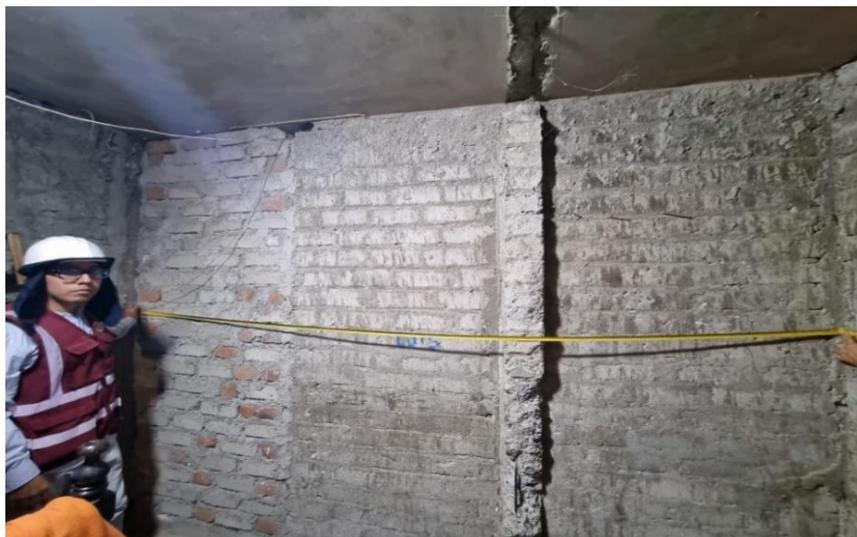
La Figura 161 muestra una edificación de albañilería confinada de dos pisos ubicada en la Mz. 20 Lt. 23, en la cual se aprecia la separación de muros de $L = 3.50$ m, y el espesor del muro $S=0.13$ m, teniendo $L/S=26.92$. Por lo que $L/S \geq 25$, entonces para este parámetro le corresponde la calificación D.

Edificación de dos pisos de albañilería confinada ubicada en la Mz. 20 Lt. 23, en la cual se aprecia la separación de muros de $L = 3.50$ m, y el espesor del muro $S=0.13$ m, teniendo $L/S=26.92$. Por lo que $L/S \geq 25$.

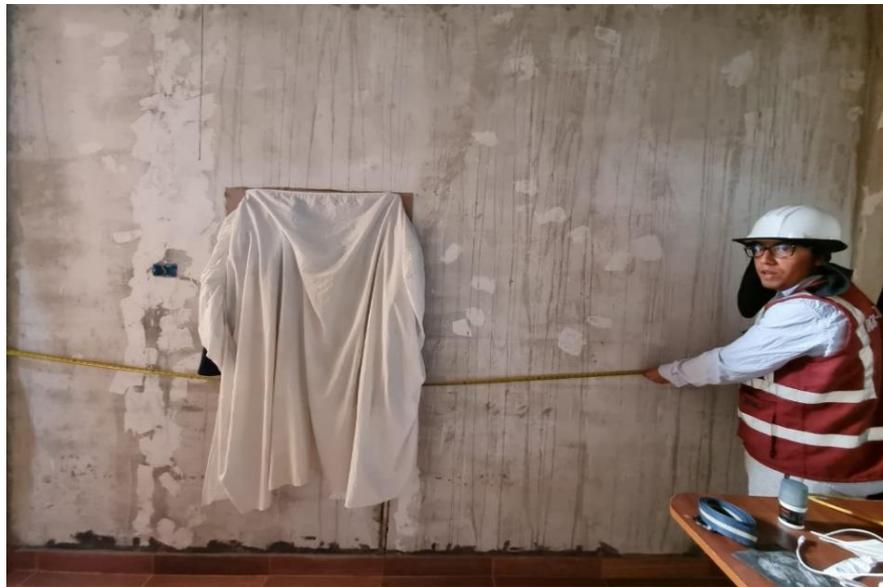
Figura 162

Edificación de dos pisos de albañilería confinada ubicada en la Mz. 29A Lt. 9, en la cual se aprecia la separación de muros de $L = 3.00\text{m}$, y el espesor del muro $S=0.13\text{m}$, teniendo $L/S=23.07$. Por lo que $18 \leq L/S < 25$.
