Análisis y evaluación de la amenaza y vulnerabilidad sísmica de las edificaciones autoconstruidas en el P.J. San Juan – Chimbote – 2022

**TESIS PARA OBTENER EL
TITULO PROFESIONAL DE INGENIERO CIVIL**

NUEVO CHIMBOTE – PERU

2024

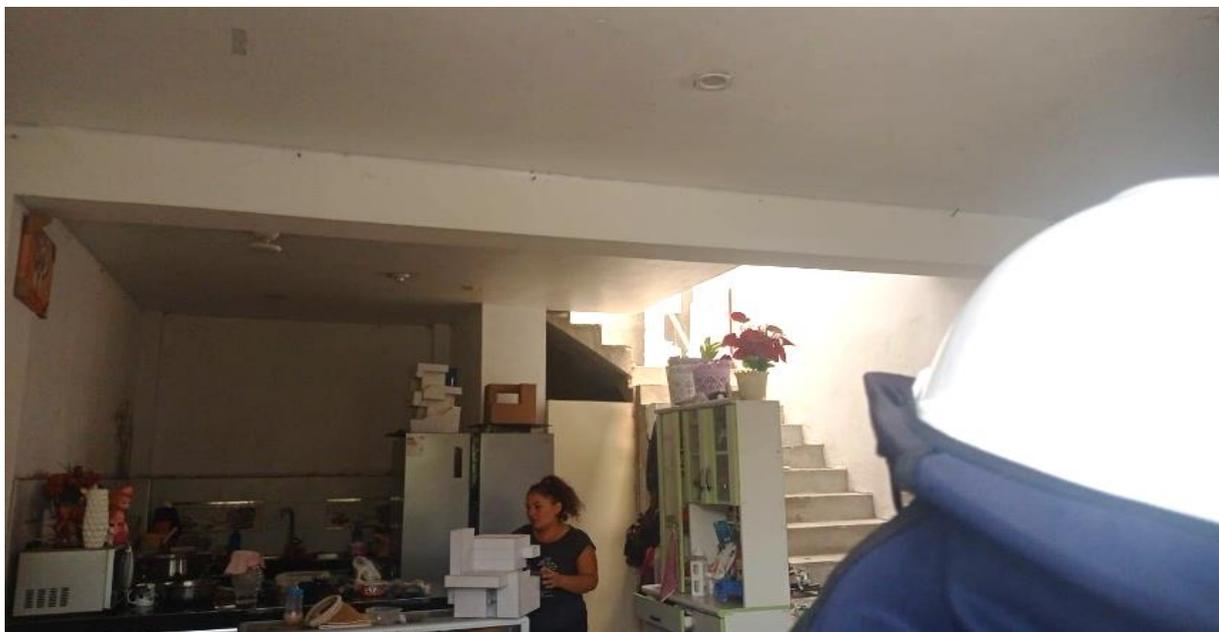
Figura 163

Edificación de dos pisos de albañilería confinada ubicada en la Mz. 11 Lt. 1, en la cual se aprecia la separación de muros (de izquierda a derecha) de $L = 5.00\text{ m}$, y el espesor del muro $S=0.15\text{m}$, teniendo $L/S=33.33$. Por lo que $L/S \geq 25$.

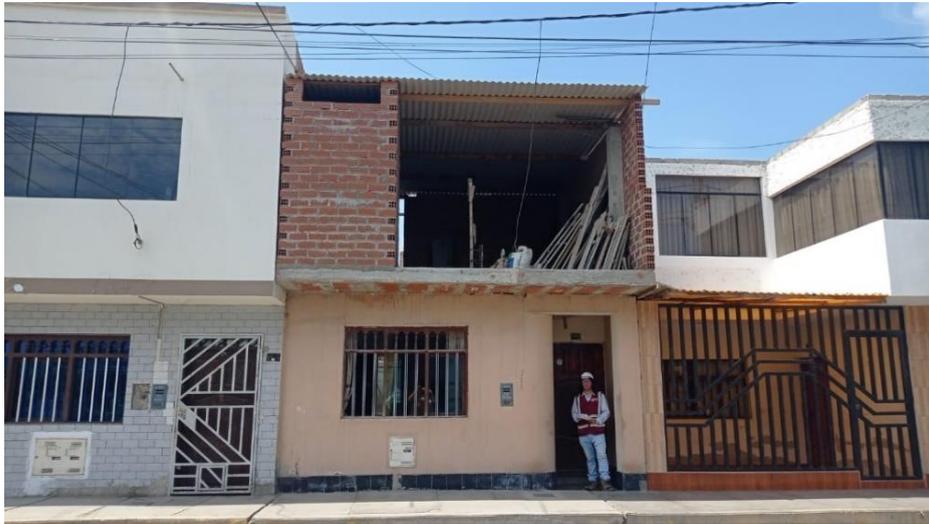
Figura 164

Edificación de dos pisos de albañilería confinada ubicada en la Mz. 3 Lt. 16, en la cual se aprecia la baja densidad de muros en el eje X en el segundo nivel.

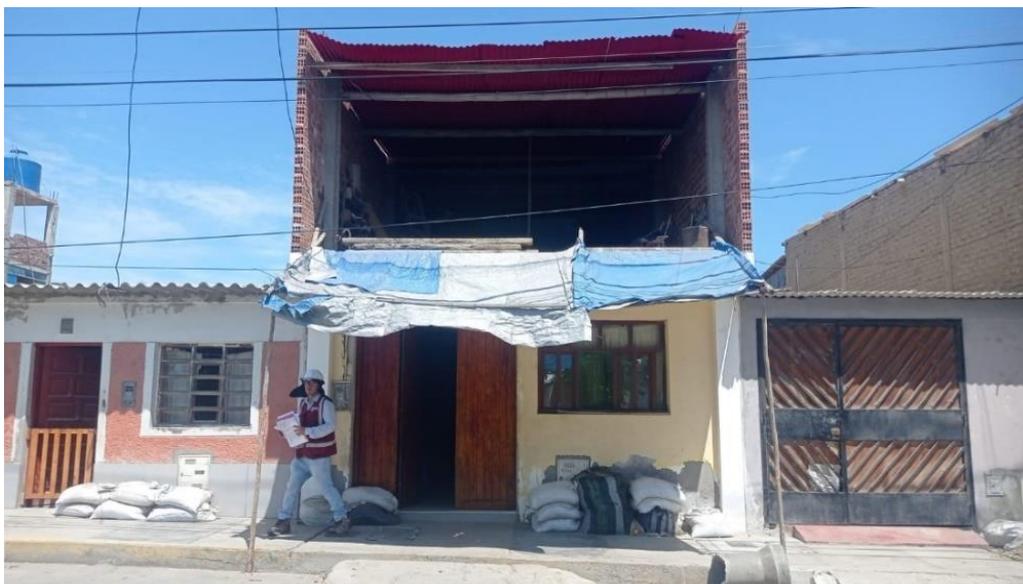
Figura 167

Edificación de dos pisos de albañilería confinada ubicada en la Mz. 11 Lt. 7A, con una cubierta liviana de fibrocemento o Eternit conectada de forma deficiente a la estructura en el segundo nivel.

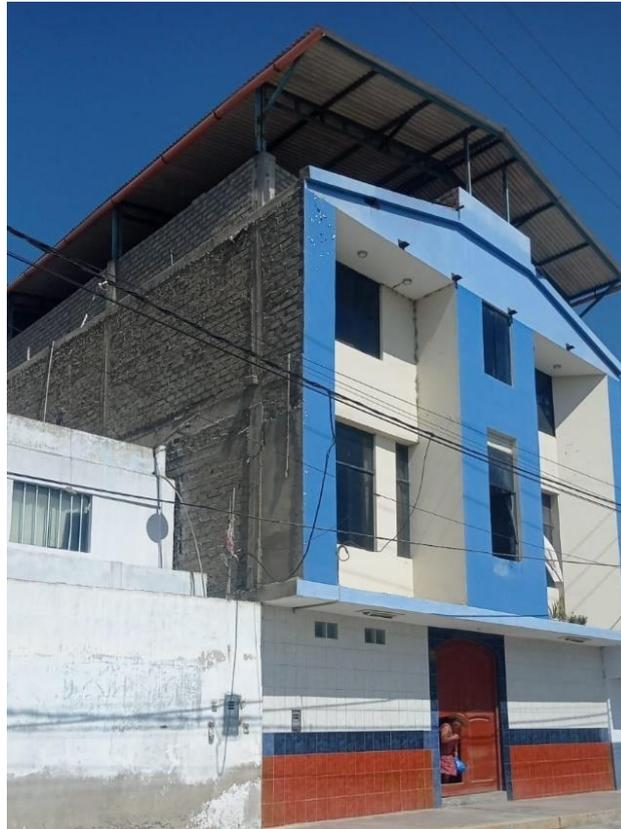
Asimismo, la Figura 170 muestra una edificación de albañilería confinada de cuatro pisos ubicada en la Mz. 12 Lt. 4 que obtuvo un calificativo C, debido a que su cubierta está anclada de manera deficiente a los parapetos del último nivel de la edificación.

Edificación de cuatro pisos de albañilería confinada ubicada en la Mz. 12 Lt. 4, se observa que su cubierta está anclada de manera deficiente a los parapetos del último nivel de la edificación.

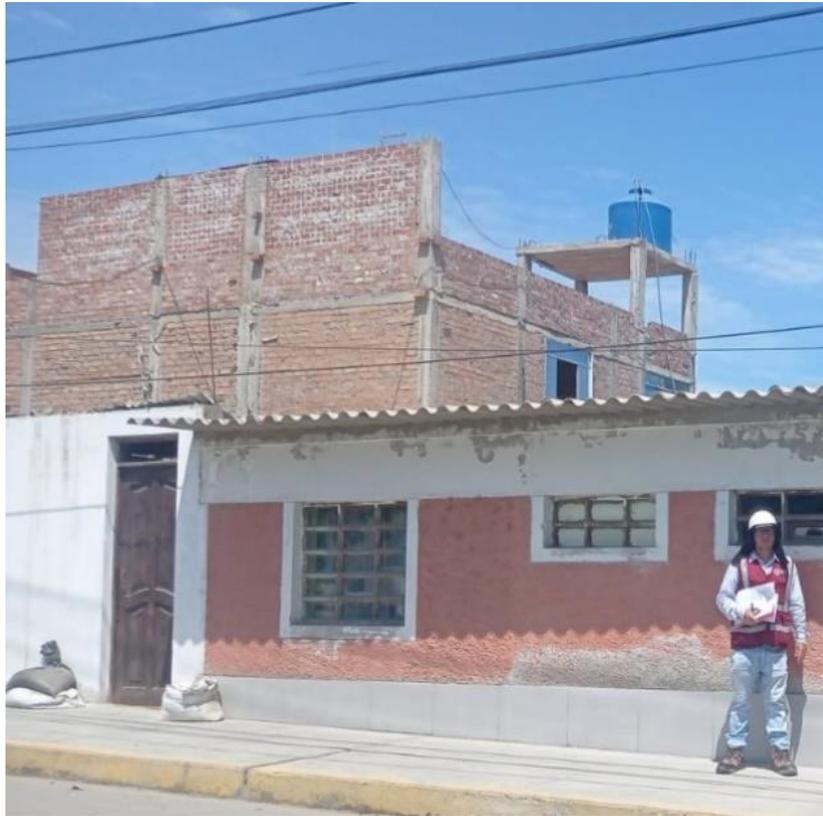
La Figura 173 muestra una edificación de albañilería confinada de tres pisos ubicada en la Mz. 11 Lt. 8, con un correcto apoyo hacia la estructura por parte del tanque elevado de agua. Esta vivienda obtuvo un calificativo A.

Edificación de tres pisos de albañilería confinada ubicada en la Mz. 11 Lt. 8, con un correcto apoyo hacia la estructura por parte del tanque elevado de agua.

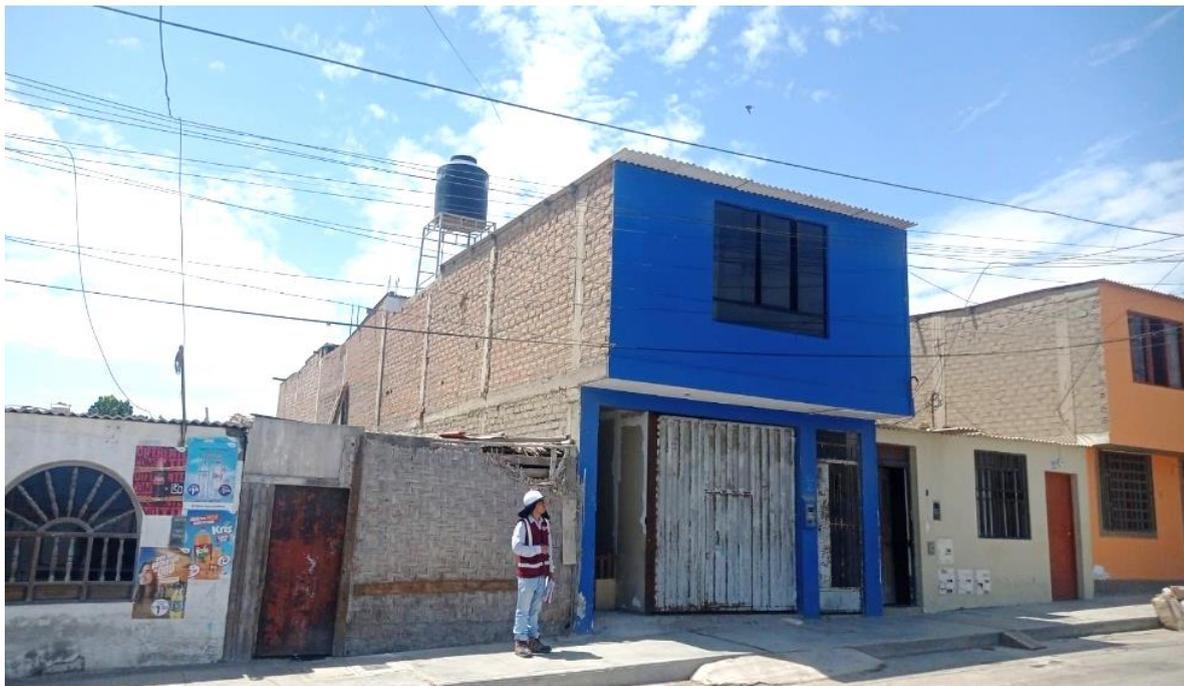
La Figura 174 muestra una edificación de albañilería confinada de dos pisos ubicada en la Mz. 11 Lt. 19, donde el tanque elevado de agua conectado al sistema resistente sobre un apoyo menos estable que la vivienda anterior. Esta vivienda obtuvo un calificativo C.

Edificación de dos pisos de albañilería confinada ubicada en la Mz. 11 Lt. 19, donde el tanque elevado de agua conectado al sistema resistente sobre un apoyo menos estable que la vivienda anterior.

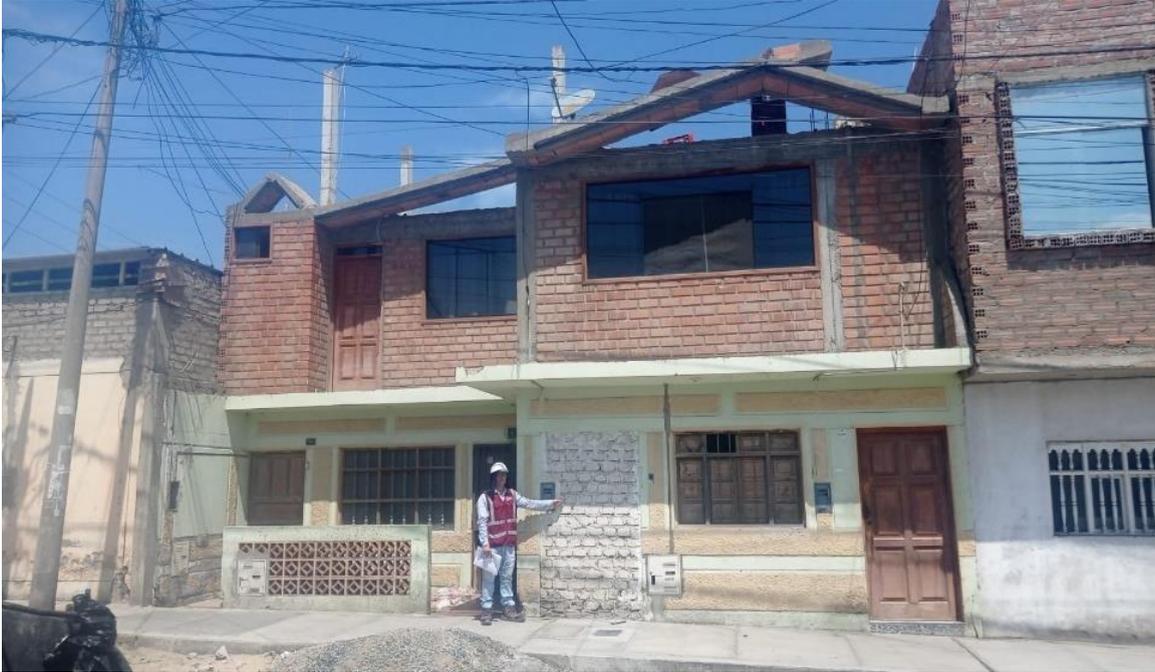
La Figura 175 muestra una edificación de albañilería confinada de tres niveles ubicada en la Mz. 5 Lt. 3, con aleros o voladizos de considerable peso y mal conectados al sistema resistentes, que podría desprenderse con facilidad de la estructura durante un sismo, obtuvo un calificativo D.

Edificación de dos pisos de albañilería confinada ubicada en la Mz. 5 Lt. 3, con aleros o voladizos de considerable peso y mal conectados al sistema resistentes, que podría desprenderse con facilidad de la estructura durante un sismo.

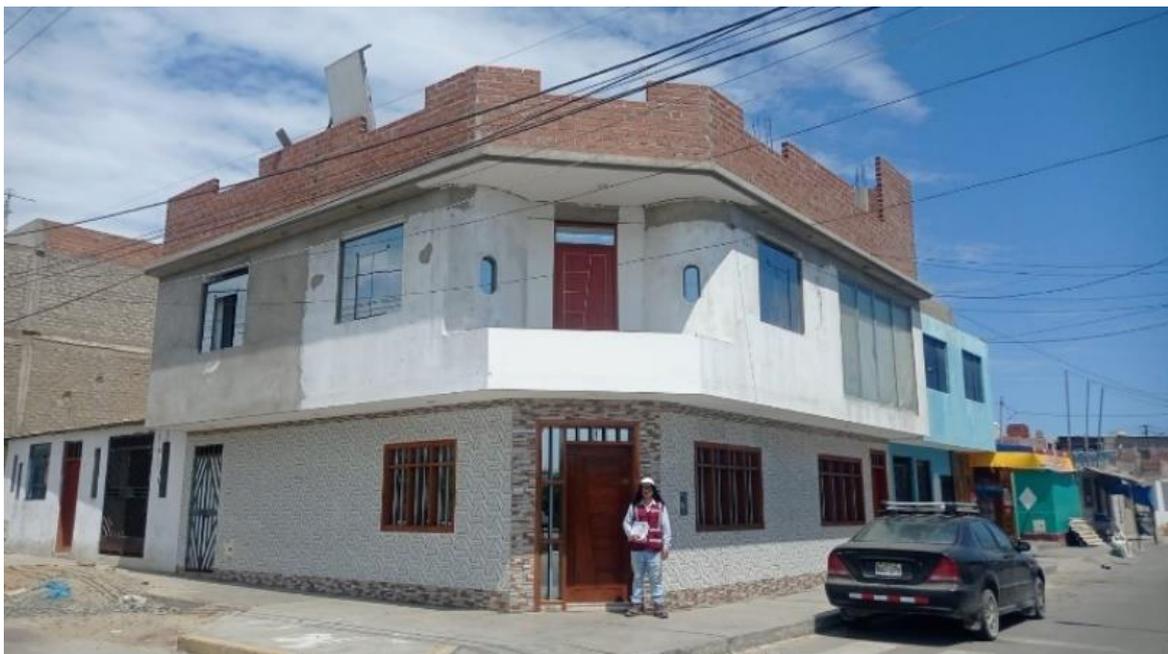
Asimismo, la Figura 176 muestra una edificación de albañilería confinada de dos pisos con azotea ubicada en la Mz 14 Lt. 11, con muros en construcción de considerables dimensiones, que de igual forma que la vivienda anterior, también podría desprenderse con facilidad de la estructura durante un sismo debido a que no se encuentran confinados al sistema resistente, por lo que obtuvo un calificativo D.

Edificación de dos pisos más azotea de albañilería confinada ubicada en la Mz. 14 Lt. 11, con muros en construcción de considerables dimensiones, que de igual forma que la vivienda anterior, también podría desprenderse con facilidad de la estructura durante un sismo debido a que no se encuentran confinados al sistema resistente

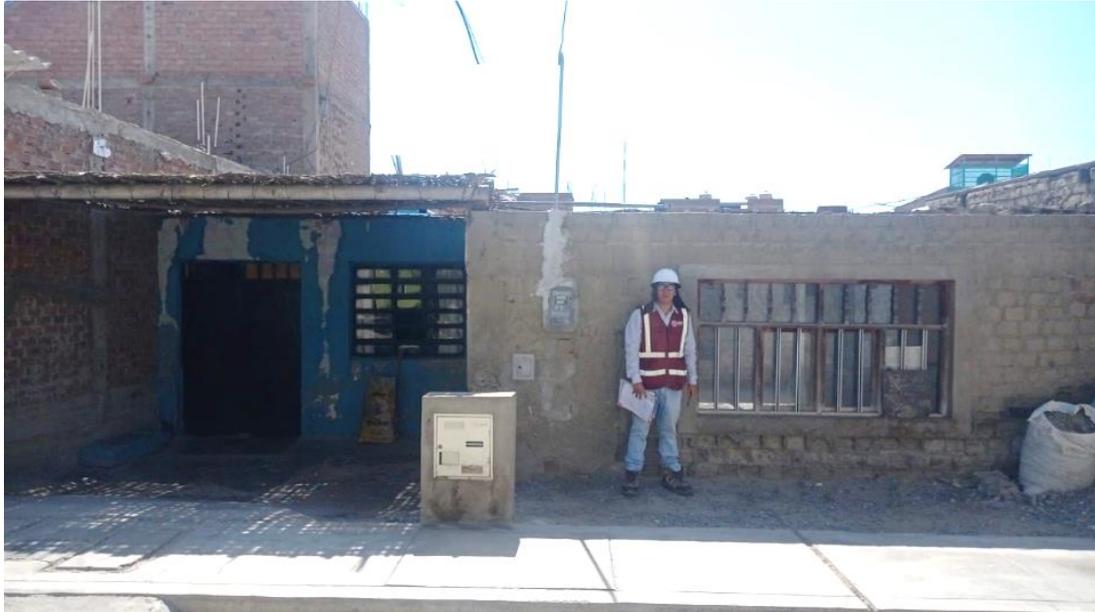
La Figura 179 muestra una edificación de albañilería confinada, de un piso ubicada en la Mz. 17 Lt. 9, con presencia de eflorescencia de sales, fisuras, un fuerte deterioro en sus componentes de sus muros, evaluada con la calificación D.

Edificación de un piso de albañilería confinada ubicada en la Mz. 17 Lt. 9, con presencia de eflorescencia de sales, fisuras, un fuerte deterioro en sus componentes de sus muros.

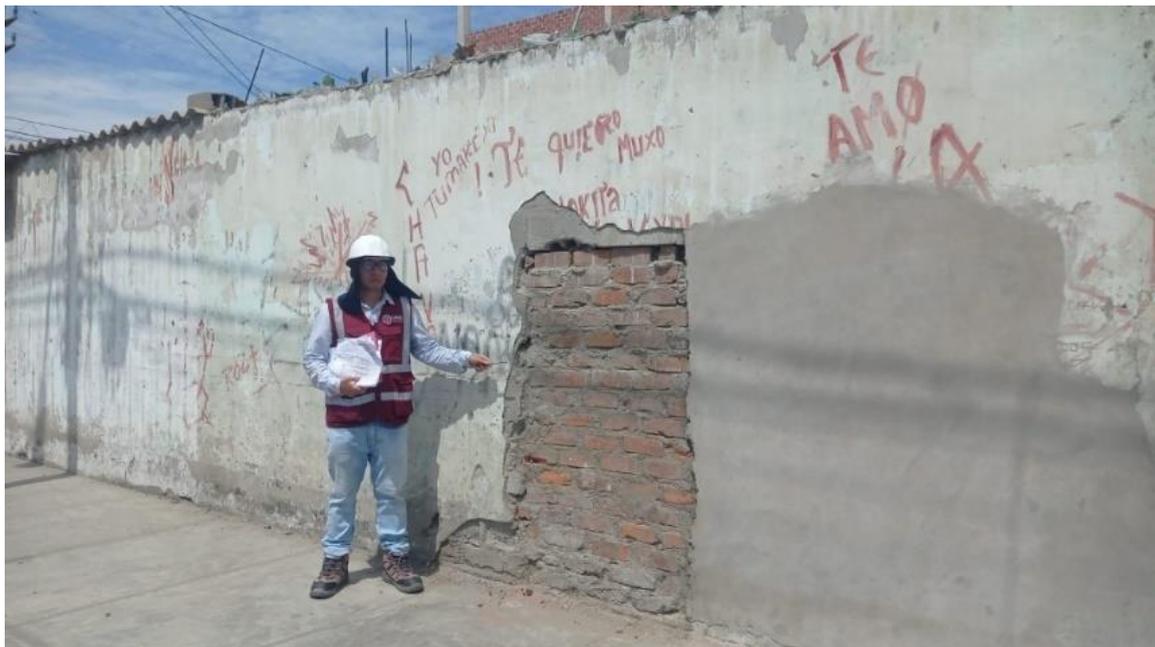
La Figura 182 muestra una edificación de albañilería confinada de un piso ubicada en la Mz. 10 Lt. 3, la cual se encuentra en mal estado de conservación, debido a que presenta fisuras y un fuerte deterioro en sus componentes de sus muros, por lo que fue evaluada con la calificación D.

Edificación de un piso de albañilería confinada ubicada en la Mz. 10 Lt. 3, la cual se encuentra en mal estado de conservación, debido a que presenta fisuras y un fuerte deterioro en sus componentes de sus muros.

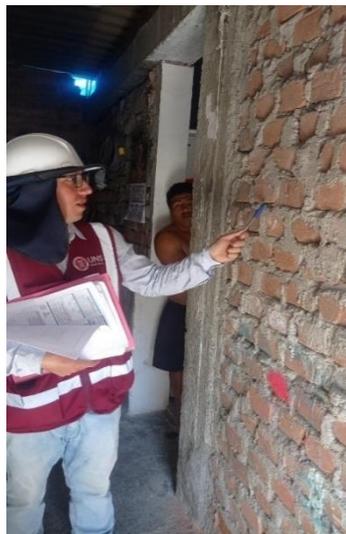
Figura 5

De acuerdo con este parámetro se observó que los muros de albañilería de la vivienda presentan ladrillos artesanales de arcilla y en algunos partes ladrillo de concreto, estando algunas unidades deterioradas no encontrándose en perfectas condiciones, asimismo el espesor del mortero de sus juntas es de (2-3) cm de espesor, lo cual no cumple con la norma E.070 (Figura 5 y Figura 6). Además, se observó el uso de ladrillo tubular o pandereta en muros portantes en el segundo nivel de la vivienda.

Muro de albañilería de la Mz 20 Lt. 23, donde el espesor del mortero de sus juntas es de (2-3) cm de espesor.

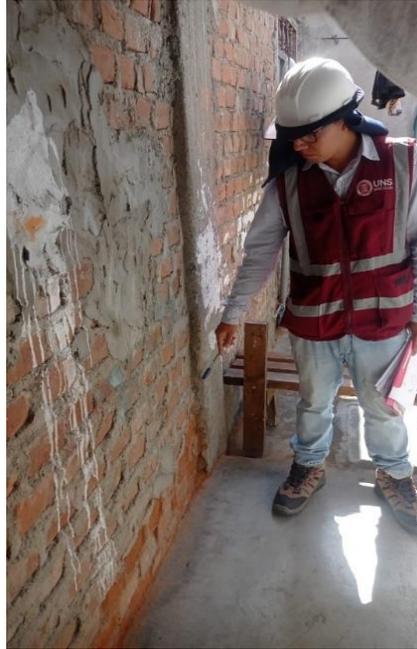
Figura 6

Muro de albañilería de la Mz 20 Lt. 23, estando algunas unidades deterioradas no encontrándose en perfectas condiciones.

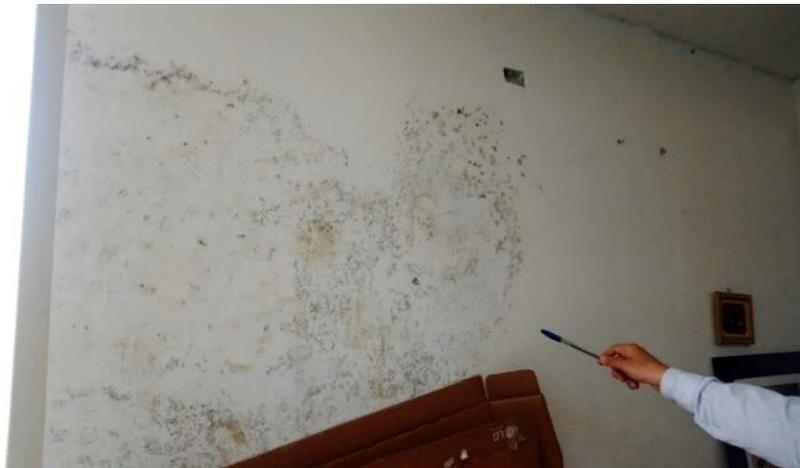
Figura 13

Edificación ubicada en la Mz. 20 Lt. 23, se observa presencia de eflorescencia de sales y humedad de los muros de la vivienda.

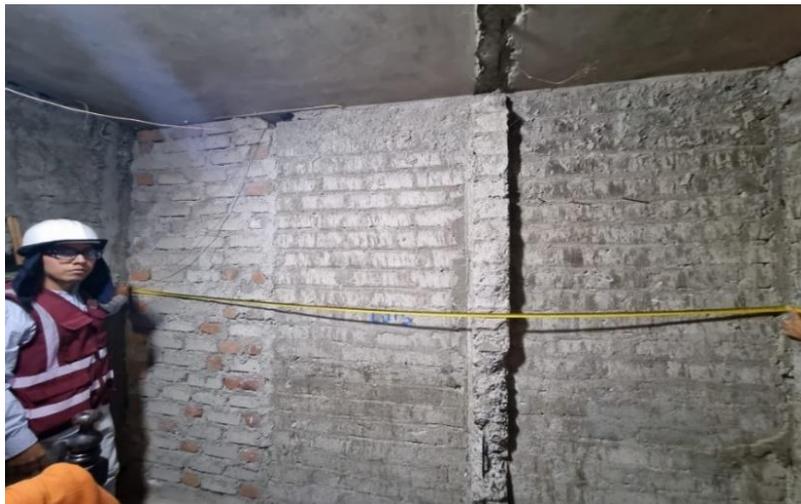
Figura 14

En la presente edificación de albañilería confinada de dos pisos se observó que la separación entre muros no portantes que son transversales a los muros portantes es igual a $L = 3.50$ m, tal cual se aprecia en la Figura 14, y el espesor del muro portante $S = 0.13$ m, teniendo $L/S = 26.92$. Por lo que $L/S \geq 25$.

Edificación de dos pisos de albañilería confinada ubicado en la Mz. 20 Lt. 23, en la cual se aprecia la separación de muros de $L = 3.50\text{ m}$, y el espesor del muro $S=0.13\text{ m}$, teniendo $L/S=26.92$. Por lo que $L/S \geq 25$.

Por lo tanto, de acuerdo con el parámetro 8, se evaluó y se asignó su categoría de acuerdo con los criterios establecidos en la Tabla 30 anteriormente expuesta en el Capítulo II, dentro de la clase D.

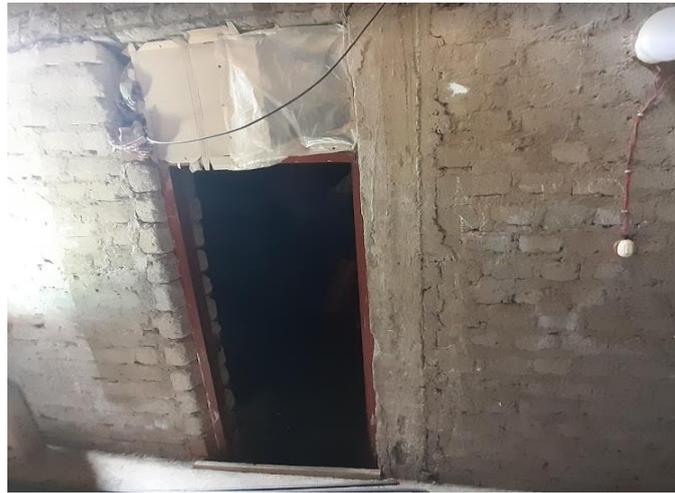
Según las observaciones a la vivienda, la edificación presenta muros con fisuras de tamaño medio de aproximadamente 2 milímetros de ancho, asimismo se puede apreciar en las Figura 15 y Figura 16 que en algunos muros de la vivienda se caracterizan por un mal estado de conservación de la mampostería.

Muros de albañilería de la vivienda de dos pisos de albañilería confinada ubicado en la Mz. 20 Lt. 23, apreciándose mal estado de conservación de su mampostería.

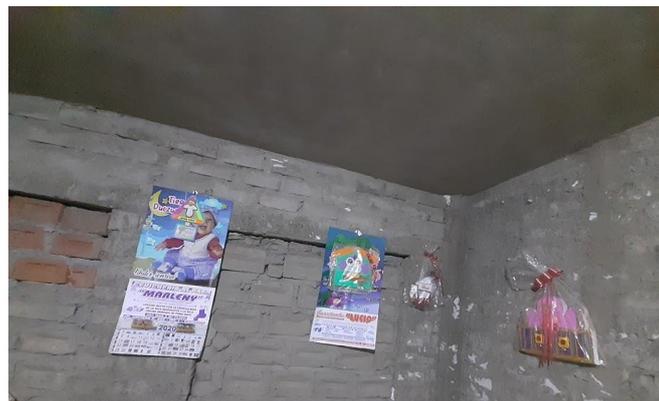
Figura 16

Muros de albañilería en habitaciones del segundo nivel de la vivienda de dos pisos de albañilería confinada ubicado en la Mz. 20 Lt. 23, apreciándose mal estado de conservación de su mampostería.

Por lo tanto, de acuerdo con el parámetro 11, se evaluó y se asignó su categoría de acuerdo con los criterios establecidos en la Tabla 33 anteriormente expuesta en el Capítulo II, dentro de la clase C.

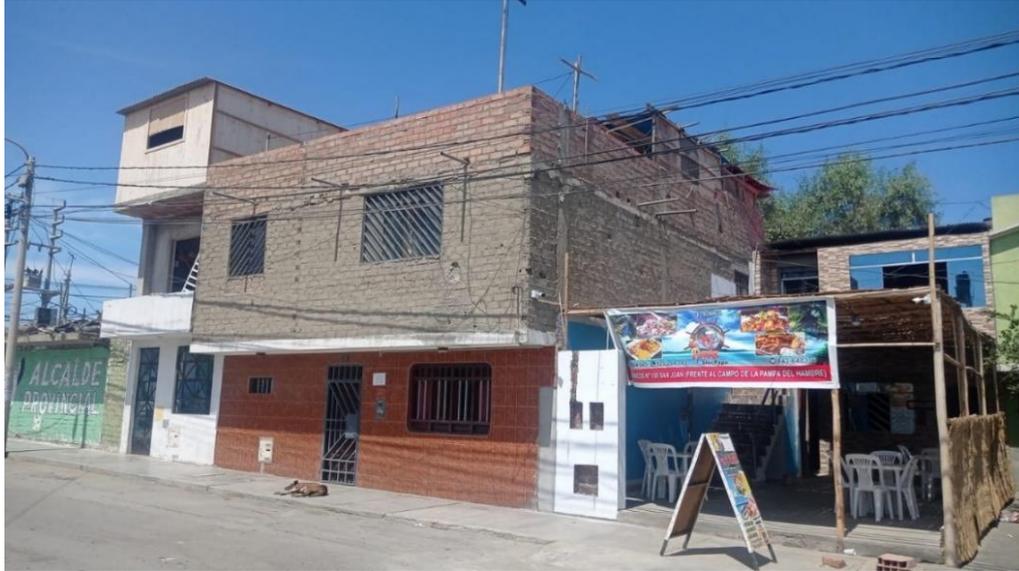
Figura 1

Estado actual de la vivienda ubicada en la Mz. 1 Lt. 3, P.J. San Juan.

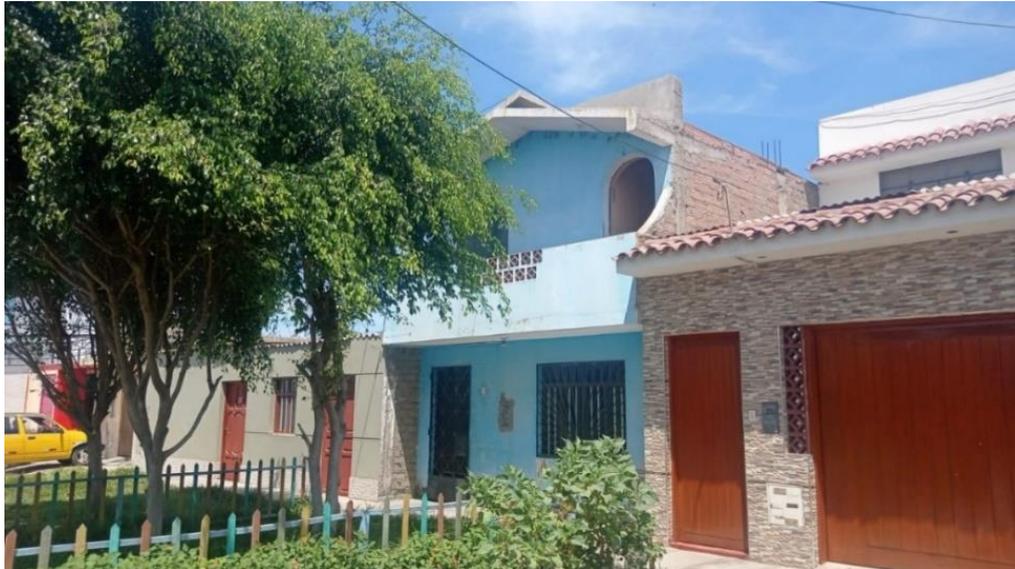
Figura 1

Estado actual de la vivienda ubicada en la Mz. 2 Lt. 3A, P.J. San Juan.

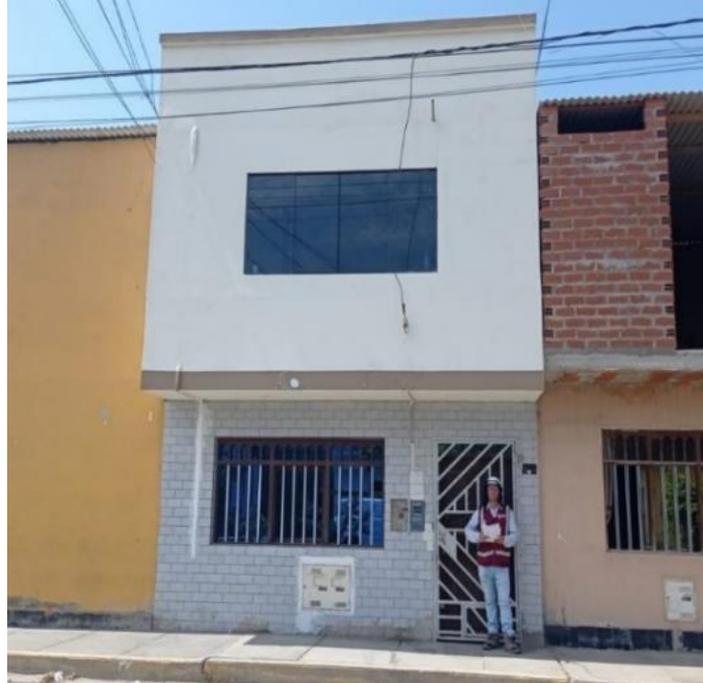
Figura 1

Estado actual de la vivienda ubicada en la Mz. 3 Lt. 16A, P.J. San Juan.

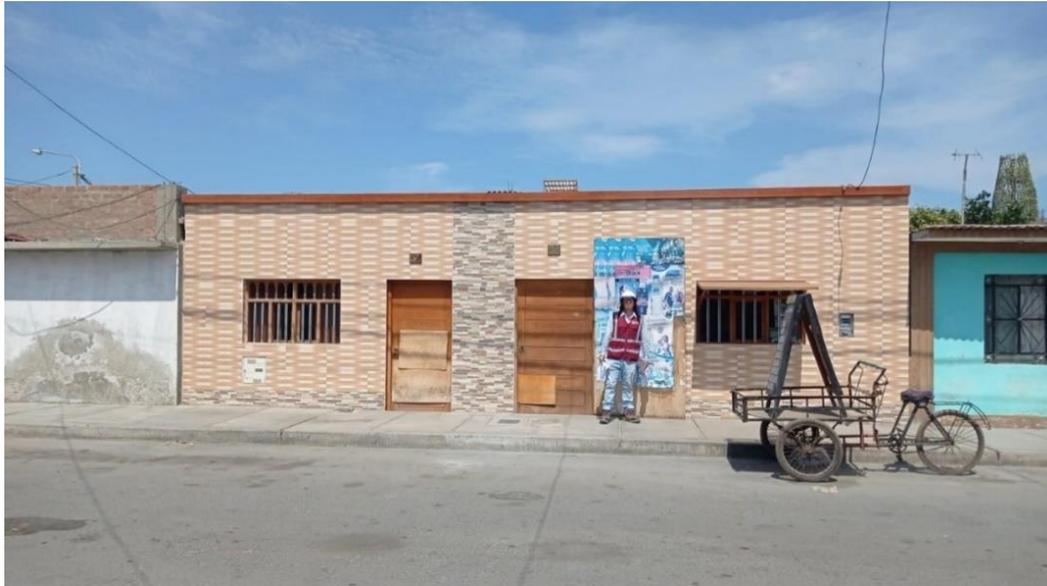
Figura 1

Estado actual de la vivienda ubicada en la Mz. 4 Lt. 4, P.J. San Juan.

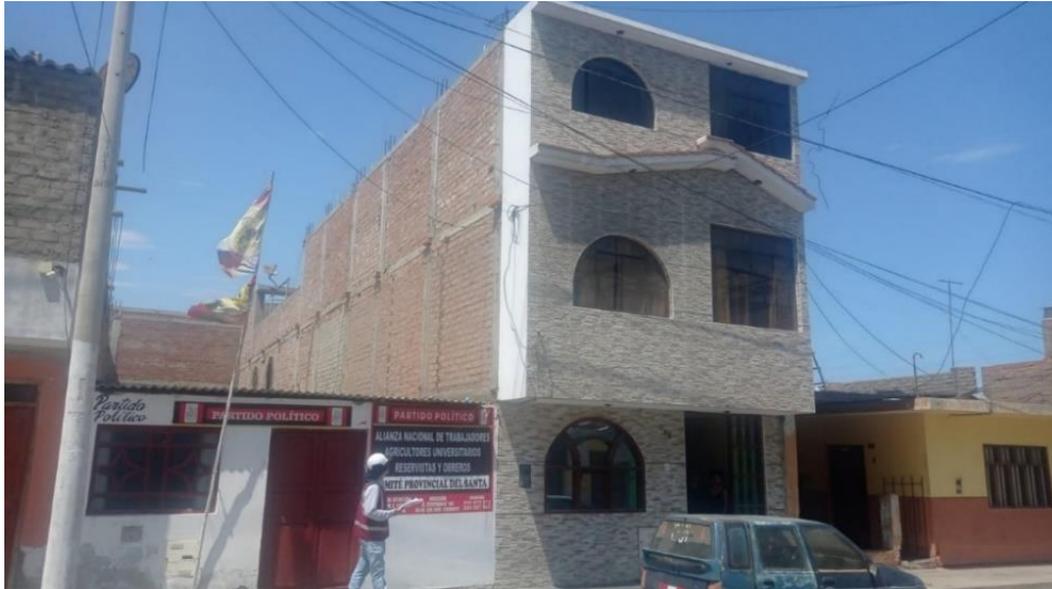
Figura 1

Estado actual de la vivienda ubicada en la Mz. 5 Lt. 14, P.J. San Juan.

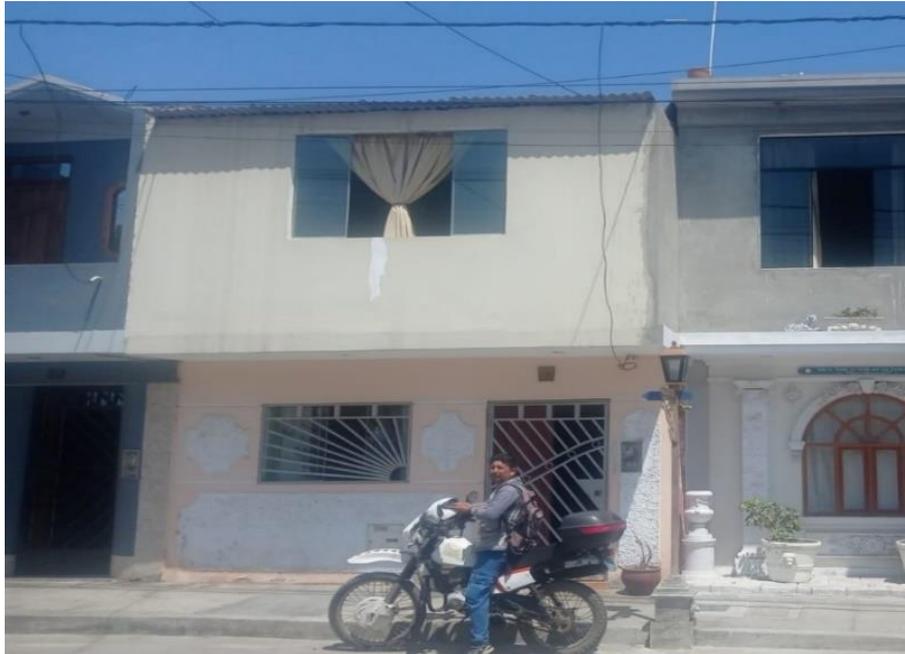
Figura 1

Estado actual de la vivienda ubicada en la Mz. 6 Lt. 4, P.J. San Juan.

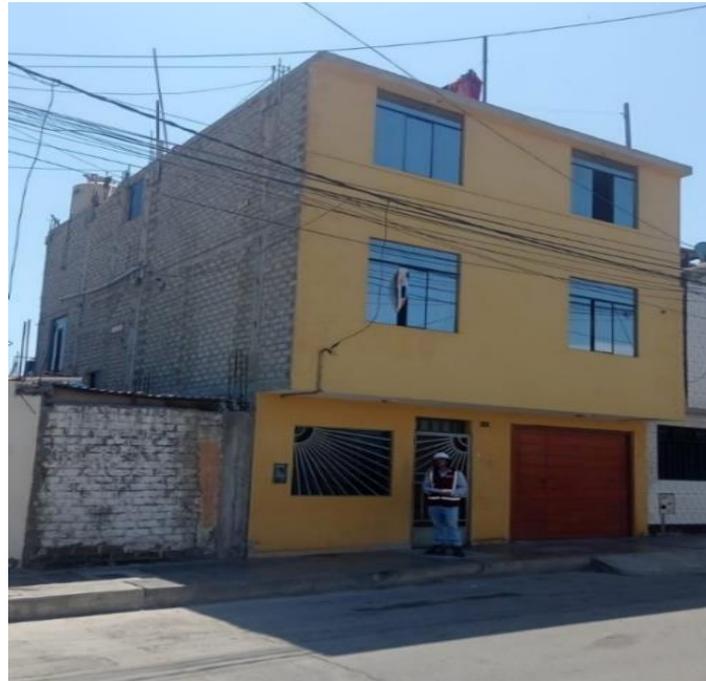
Figura 1

Estado actual de la vivienda ubicada en la Mz. 7 Lt. 6, P.J. San Juan.

Dado que el I_{vn} (Índice de Vulnerabilidad normalizado) resulto en 8.50, la vivienda ubicada en la Mz. 7 Lt. 6 tiene un nivel de vulnerabilidad sísmica BAJA, de acuerdo con la siguiente Tabla 2.

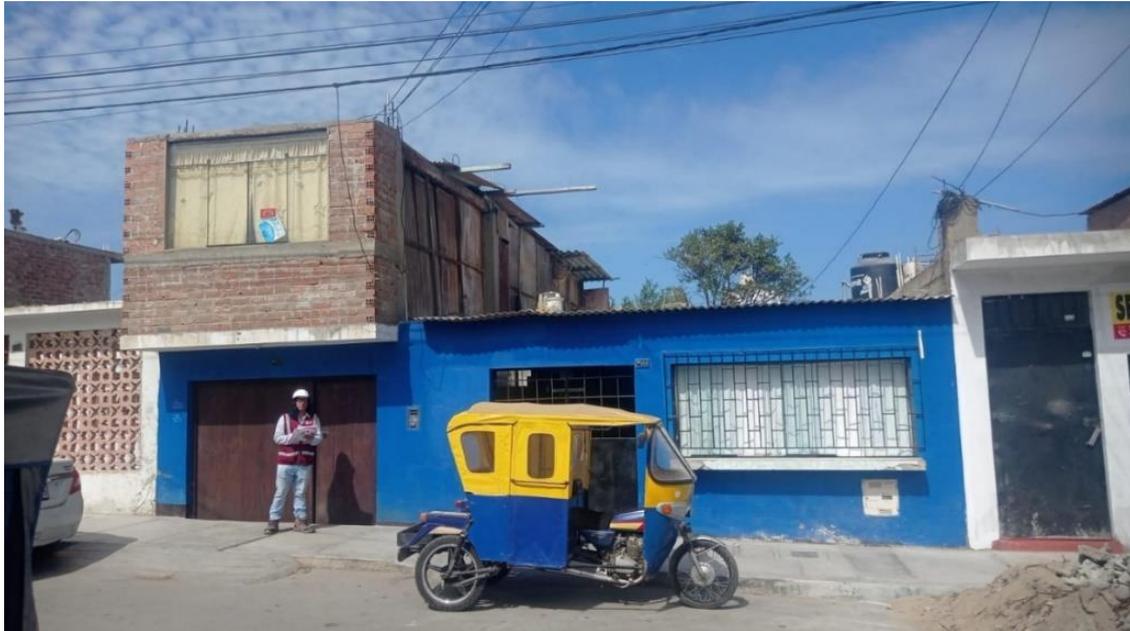
Figura 1

Estado actual de la vivienda ubicada en la Mz. 8 Lt. 3, P.J. San Juan.

Dado que el I_{vn} (Índice de Vulnerabilidad normalizado) resulto en 50.00, la vivienda ubicada en la Mz. 8 Lt. 3 tiene un nivel de vulnerabilidad sísmica ALTA, de acuerdo con la siguiente Tabla 2.

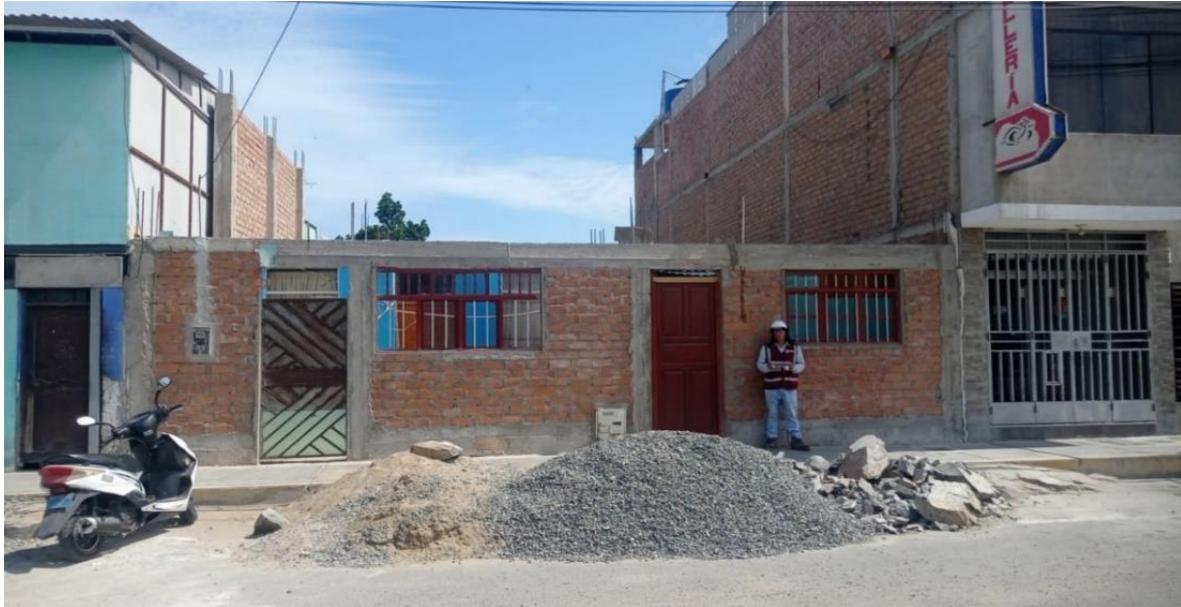
Figura 1

Estado actual de la vivienda ubicada en la Mz. 9 Lt. 8, P.J. San Juan.

Dado que el I_{vn} (Índice de Vulnerabilidad normalizado) resulto en 22.55, la vivienda ubicada en la Mz. 9 Lt. 8 tiene un nivel de vulnerabilidad sísmica MEDIA, de acuerdo con la siguiente Tabla 2.

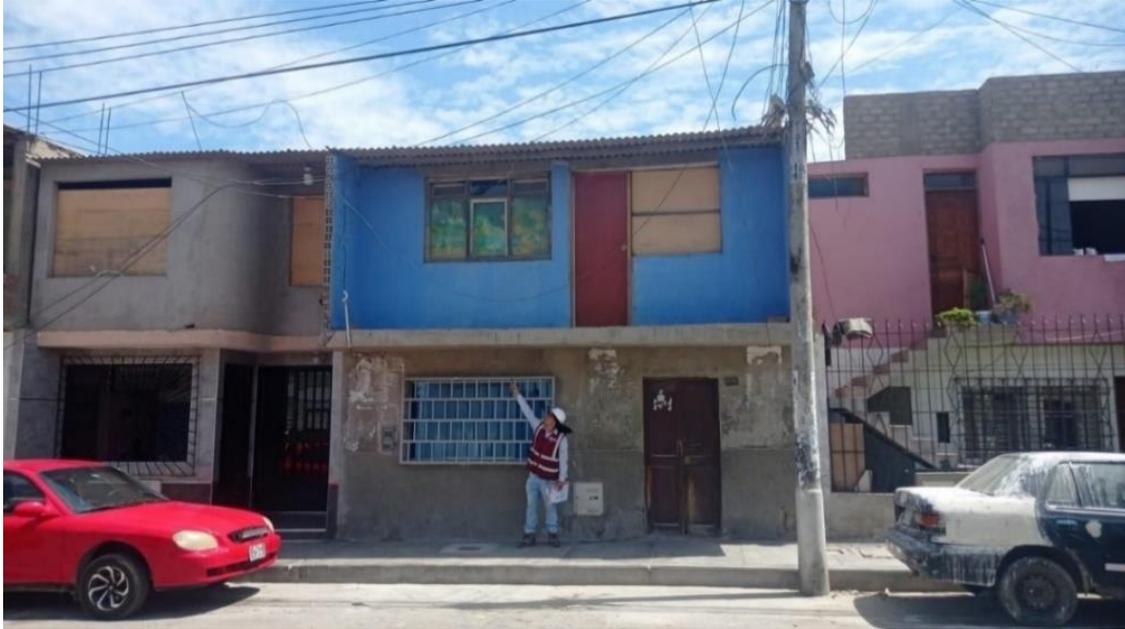
Figura 1

Estado actual de la vivienda ubicada en la Mz. 10 Lt. 6A, P.J. San Juan.

Dado que el I_{vn} (Índice de Vulnerabilidad normalizado) resulto en 30.39, la vivienda ubicada en la Mz. 10 Lt. 6A tiene un nivel de vulnerabilidad sísmica MEDIA, de acuerdo con la siguiente Tabla 2.

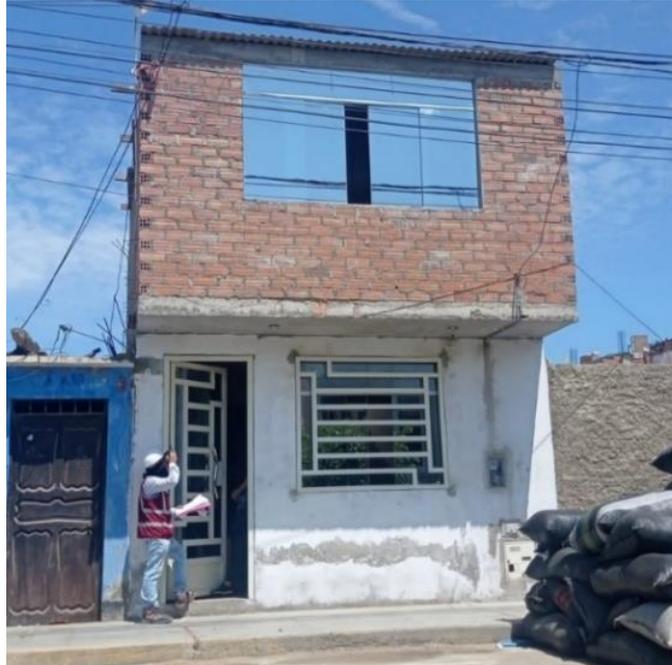
Figura 1

Estado actual de la vivienda ubicada en la Mz. 11 Lt. 18, P.J. San Juan.

Dado que el I_{vn} (Índice de Vulnerabilidad normalizado) resulto en 19.61, la vivienda ubicada en la Mz. 11 Lt. 18 tiene un nivel de vulnerabilidad sísmica BAJA, de acuerdo con la siguiente Tabla 2.

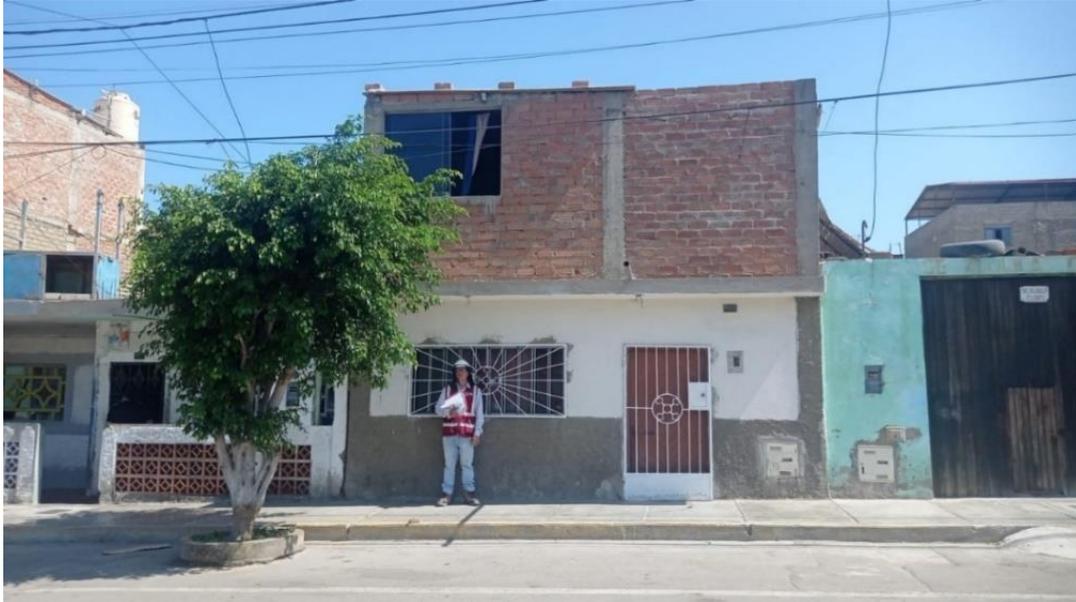
Figura 1

Estado actual de la vivienda ubicada en la Mz. 12 Lt. 11, P.J. San Juan.

Dado que el I_{vn} (Índice de Vulnerabilidad normalizado) resulto en 19.61, la vivienda ubicada en la Mz. 12 Lt. 11 tiene un nivel de vulnerabilidad sísmica BAJA, de acuerdo con la siguiente Tabla 2.

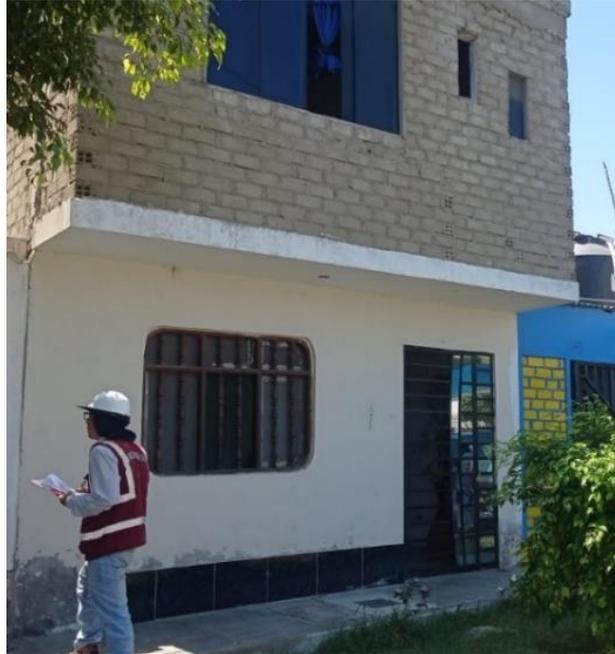
Figura 1

Estado actual de la vivienda ubicada en la Mz. 13 Lt. 12A, P.J. San Juan.

Dado que el I_{vn} (Índice de Vulnerabilidad normalizado) resulto en 30.07, la vivienda ubicada en la Mz. 13 Lt. 12A tiene un nivel de vulnerabilidad sísmica MEDIA, de acuerdo con la siguiente Tabla 2.

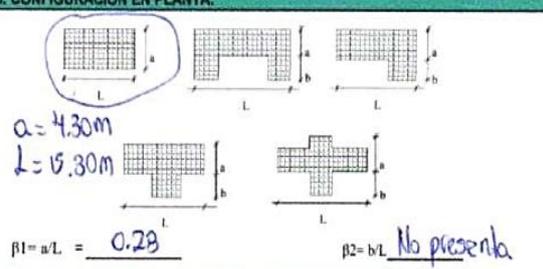
6. CONFIGURACIÓN EN PLANTA:

$a = 4.30m$
 $L = 15.30m$
 $\beta 1 = a/L = 0.28$
 $\beta 2 = b/L = \text{No presenta}$

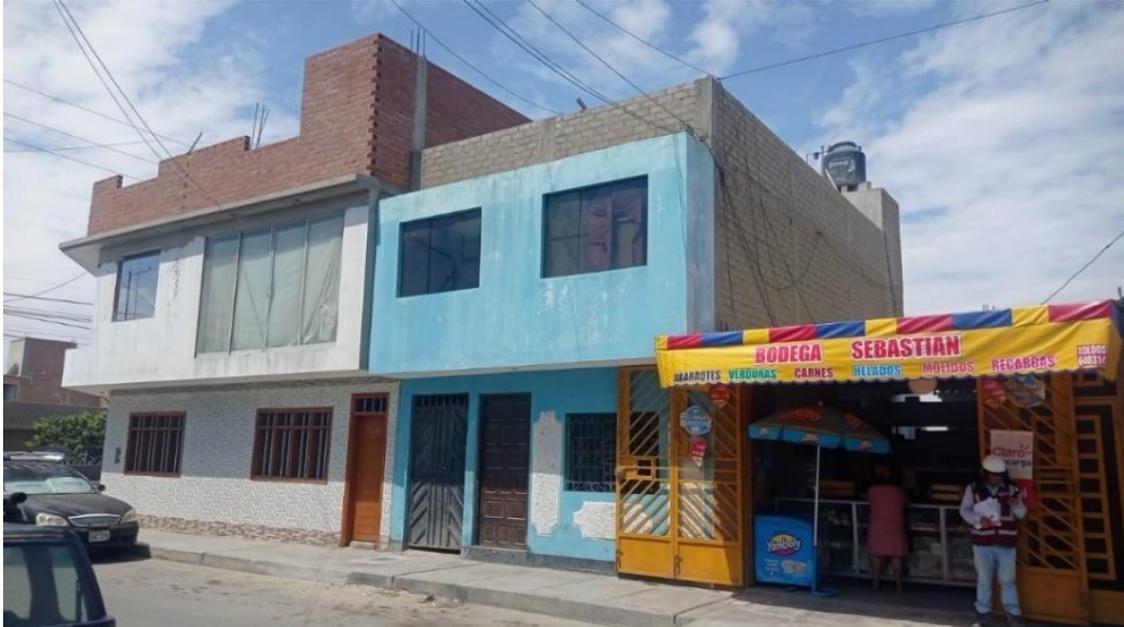
Figura 1

Estado actual de la vivienda ubicada en la Mz. 14 Lt. 12, P.J. San Juan.

Dado que el I_{vn} (Índice de Vulnerabilidad normalizado) resulto en 24.84, la vivienda ubicada en la Mz. 14 Lt. 12 tiene un nivel de vulnerabilidad sísmica MEDIA, de acuerdo con la siguiente Tabla 2.

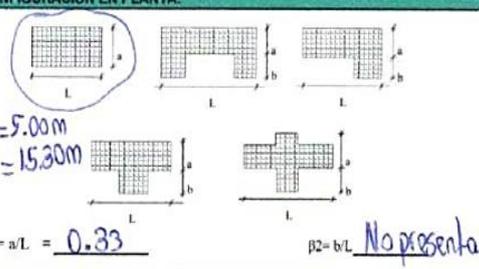
6. CONFIGURACIÓN EN PLANTA:

$a = 5.00m$
 $b = 15.30m$

$\beta1 = a/L = 0.33$ $\beta2 = b/L$ *No presenta*

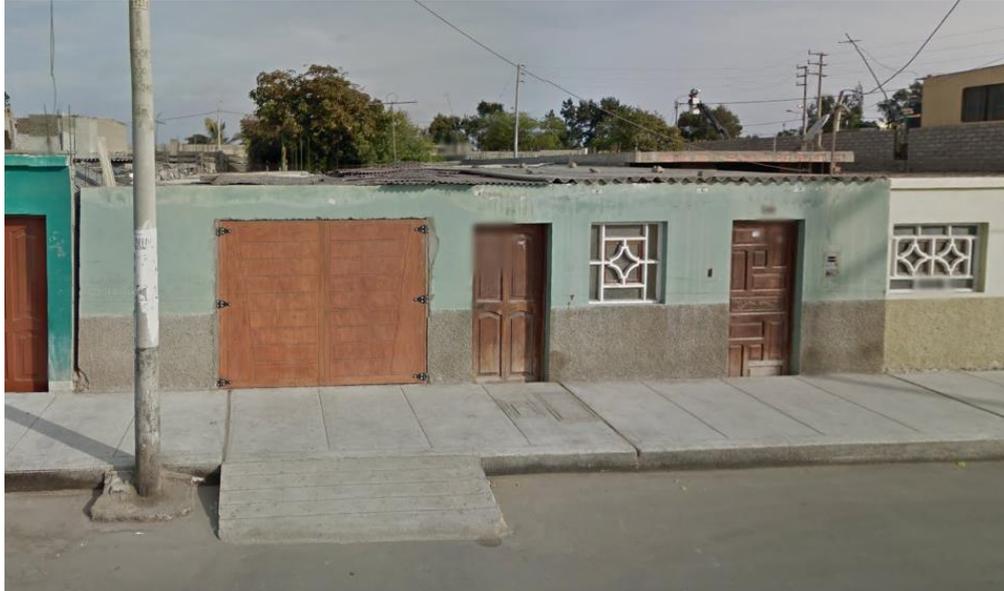
Figura 1

Estado actual de la vivienda ubicada en la Mz. 15 Lt. 11, P.J. San Juan.

Dado que el I_{vn} (Índice de Vulnerabilidad normalizado) resulto en 51.31, la vivienda ubicada en la Mz. 15 Lt. 11 tiene un nivel de vulnerabilidad sísmica ALTA, de acuerdo con la siguiente Tabla 2.

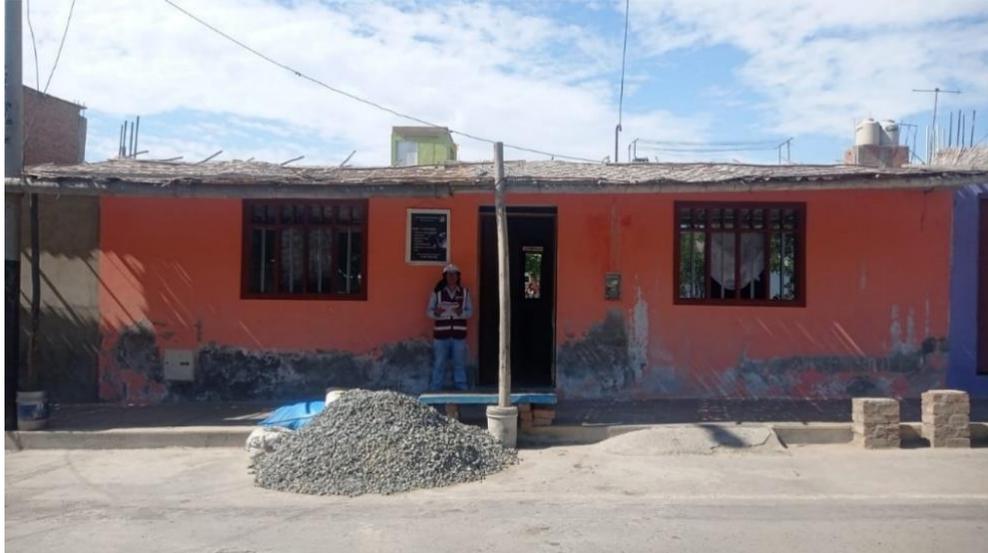
Figura 1

Estado actual de la vivienda ubicada en la Mz. 16 Lt. 11, P.J. San Juan.

Dado que el I_{vn} (Índice de Vulnerabilidad normalizado) resulto en 44.77, la vivienda ubicada en la Mz. 16 Lt. 11 tiene un nivel de vulnerabilidad sísmica ALTA, de acuerdo con la siguiente Tabla 2.

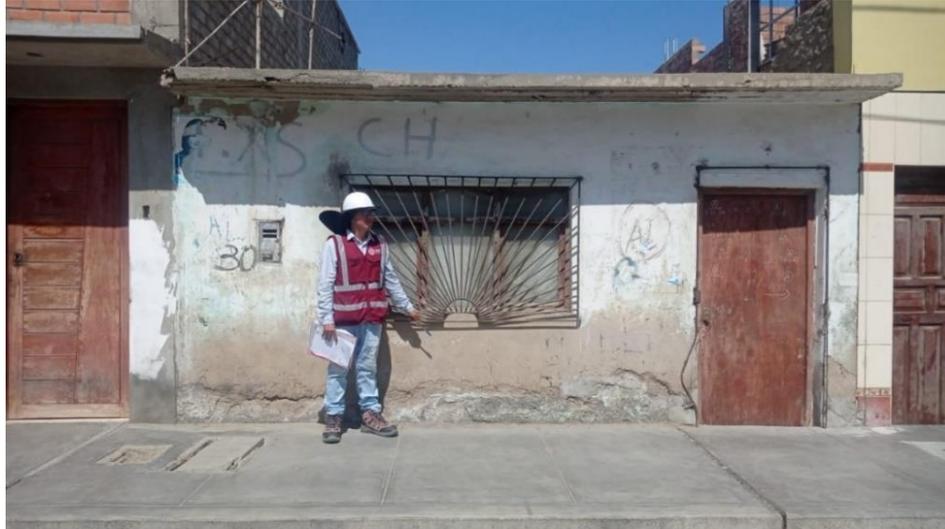
Figura 1

Estado actual de la vivienda ubicada en la Mz. 17 Lt. 18, P.J. San Juan.

Dado que el I_{vn} (Índice de Vulnerabilidad normalizado) resulto en 42.16, la vivienda ubicada en la Mz. 17 Lt. 18 tiene un nivel de vulnerabilidad sísmica ALTA, de acuerdo con la siguiente Tabla 2.

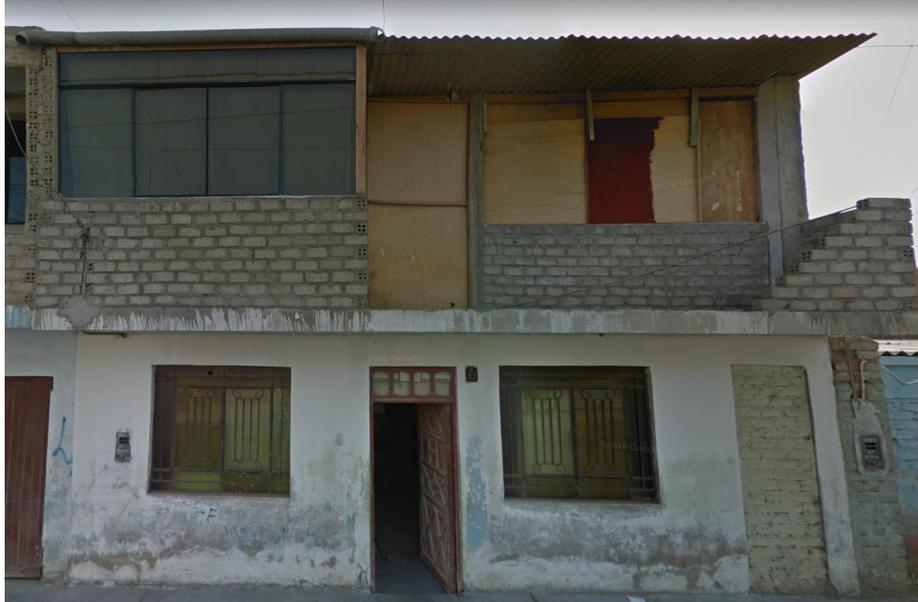
Figura 1

Estado actual de la vivienda ubicada en la Mz. 18 Lt. 5, P.J. San Juan.

Dado que el I_{vn} (Índice de Vulnerabilidad normalizado) resulto en 32.68, la vivienda ubicada en la Mz. 18 Lt. 5 tiene un nivel de vulnerabilidad sísmica MEDIA, de acuerdo con la siguiente Tabla 2.

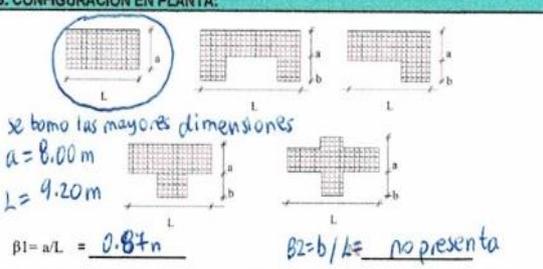
6. CONFIGURACIÓN EN PLANTA:

Se tomo las mayores dimensiones
 $a = 8.00$ m
 $L = 9.20$ m

$\beta_1 = a/L = 0.87$ $\beta_2 = b/L =$ no presenta
