Análisis y evaluación de la amenaza y vulnerabilidad sísmica de las edificaciones autoconstruidas en el P.J. San Juan – Chimbote – 2022

**TESIS PARA OBTENER EL
TITULO PROFESIONAL DE INGENIERO CIVIL**

NUEVO CHIMBOTE – PERU

2024

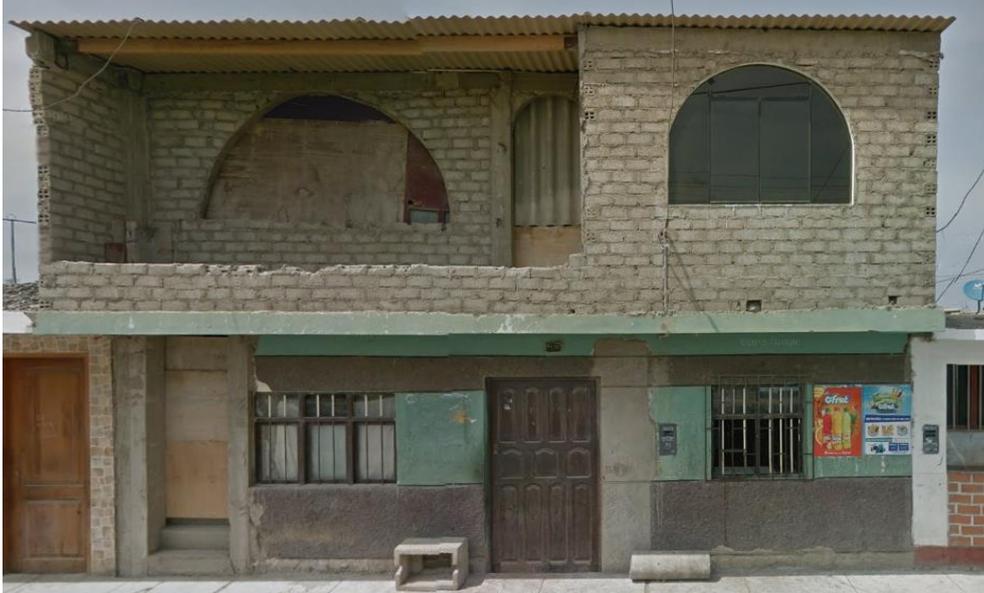
Figura 1

Estado actual de la vivienda ubicada en la Mz. 19 Lt. 12, P.J. San Juan.

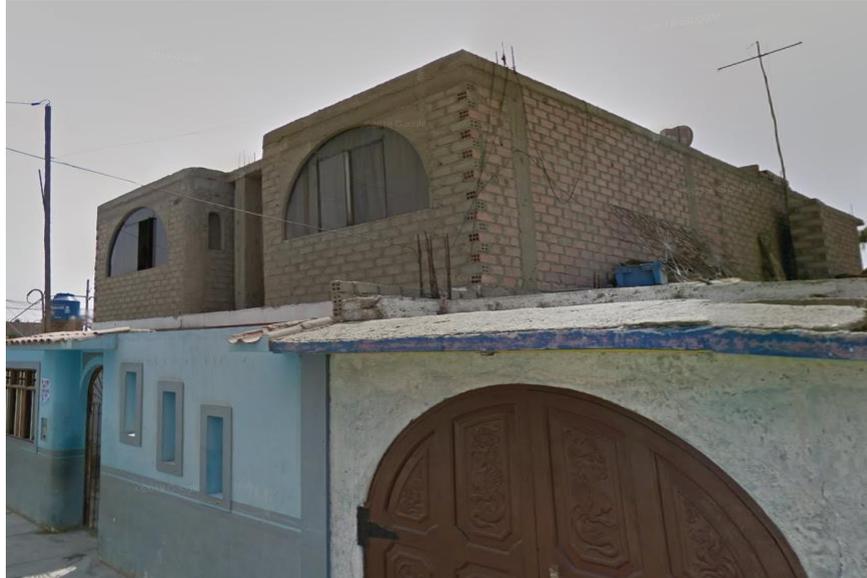
Resultados del cálculo del Índice de Daño y del Nivel del Índice de Daño para la vivienda ubicada en la Mz. 20 Lt. 23.

Estado actual de la vivienda ubicada en la Mz. 21 Lt. 4, P.J. San Juan.

Dado que el I_{vn} (Índice de Vulnerabilidad normalizado) resulto en 42.16, la vivienda ubicada en la Mz. 21 Lt. 4 tiene un nivel de vulnerabilidad sísmica ALTA, de acuerdo con la siguiente Tabla 2.

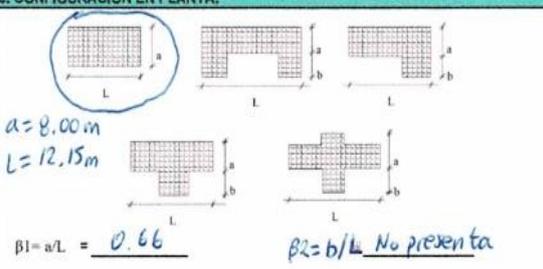
| 6. CONFIGURACIÓN EN PLANTA: | |
|---|--|
| <p>$a = 8.00\text{ m}$ $L = 12.15\text{ m}$ $\beta_1 = a/L = 0.66$ $\beta_2 = b/L$ No presenta</p> | |

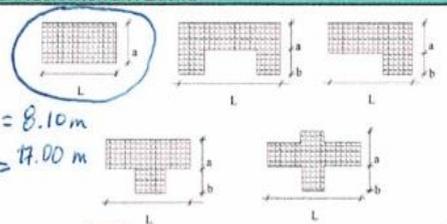
$a = 8.10 \text{ m}$
 $L = 17.00 \text{ m}$
 $\beta_1 = a/L = 0.48$
 $\beta_2 = b/L$ no presenta

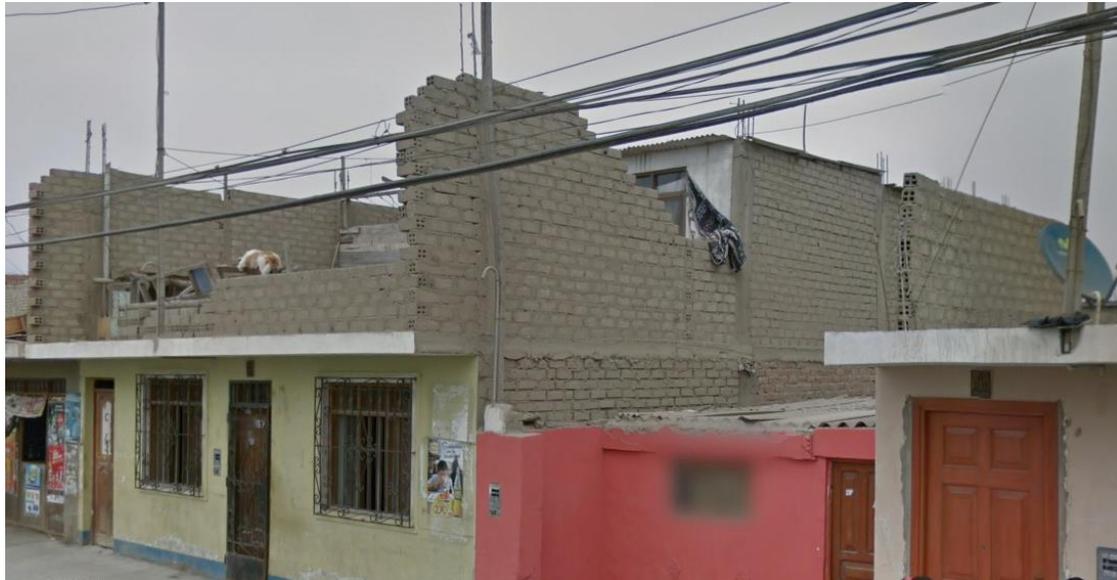
Figura 1

Estado actual de la vivienda ubicada en la Mz. 22 Lt. 11, P.J. San Juan.

Dado que el I_{vn} (Índice de Vulnerabilidad normalizado) resulto en 73.86, la vivienda ubicada en la Mz. 22 Lt. 11 tiene un nivel de vulnerabilidad sísmica ALTA, de acuerdo con la siguiente Tabla 2.

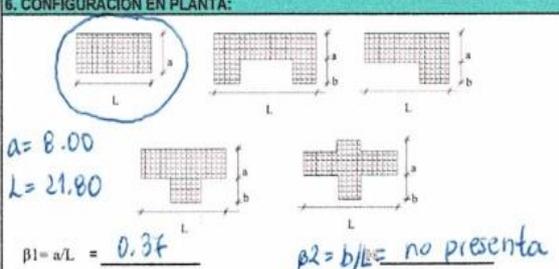
$a = 8.00$
 $L = 21.80$
 $\beta_1 = a/L = 0.36$
 $\beta_2 = b/L = \text{no presenta}$

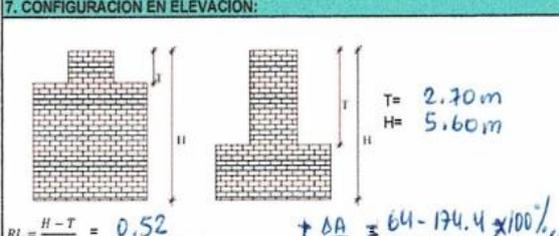
$T = 2.70\text{ m}$
 $H = 5.60\text{ m}$
 $RL = \frac{H-T}{H} = 0.52$
 $\frac{\Delta A}{A} = \frac{64 - 174.4}{174.4} \times 100\% = -63\%$

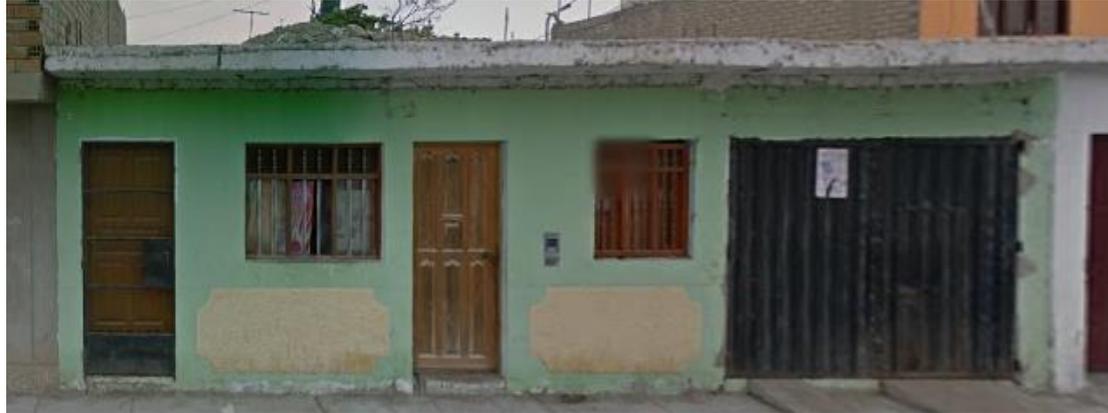
Figura 1

Estado actual de la vivienda ubicada en la Mz. 23 Lt. 18, P.J. San Juan.

Dado que el I_{vn} (Índice de Vulnerabilidad normalizado) resulto en 8.82, la vivienda ubicada en la Mz. 23 Lt. 18 tiene un nivel de vulnerabilidad sísmica BAJA, de acuerdo con la siguiente Tabla 2.

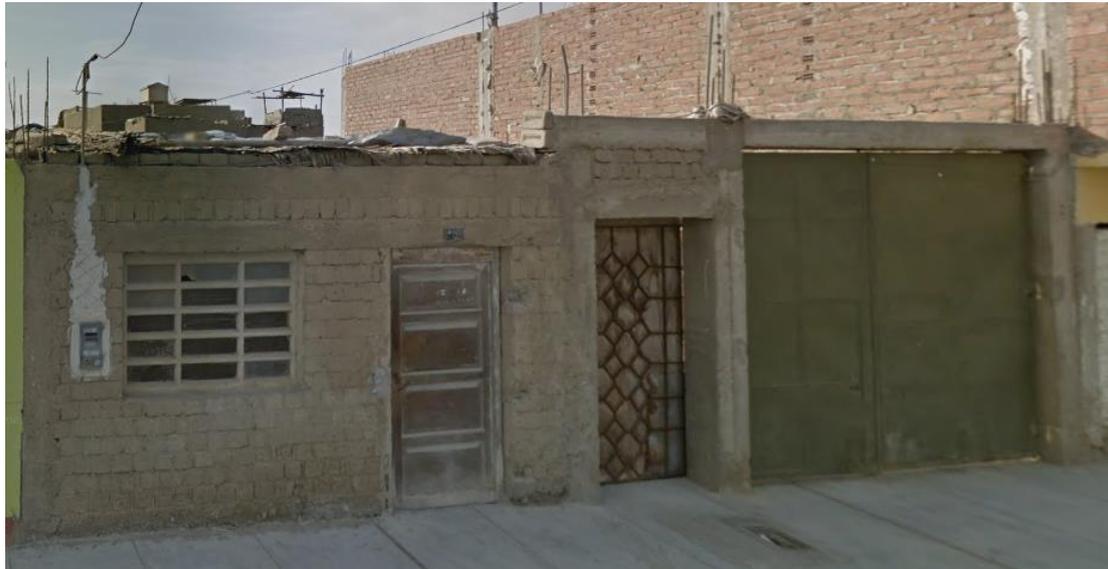
Figura 1

Estado actual de la vivienda ubicada en la Mz. 24 Lt. 8, P.J. San Juan.

Dado que el I_{vn} (Índice de Vulnerabilidad normalizado) resulto en 38.24, la vivienda ubicada en la Mz. 24 Lt. 8 tiene un nivel de vulnerabilidad sísmica MEDIA, de acuerdo con la siguiente Tabla 2.

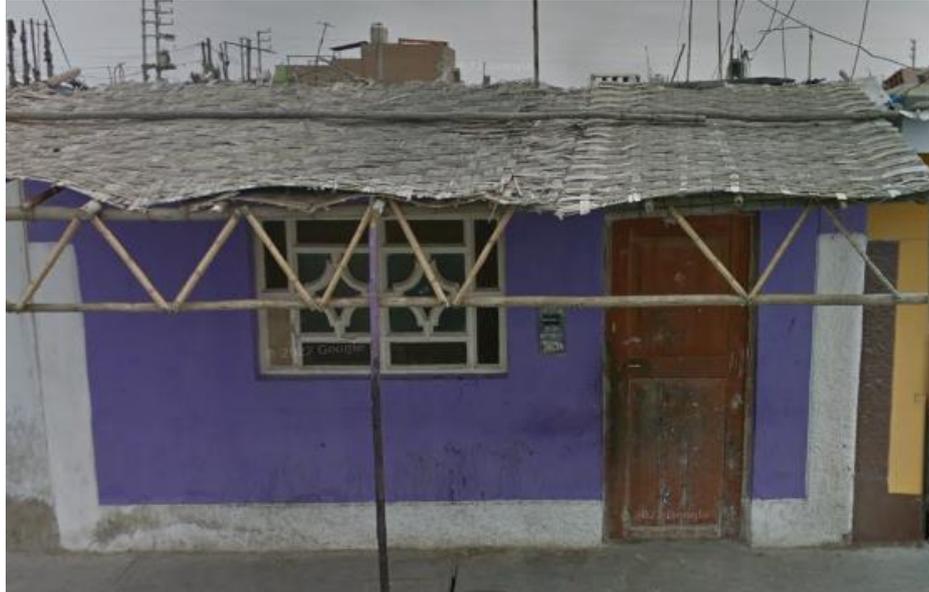
Figura 1

Estado actual de la vivienda ubicada en la Mz. 25 Lt. 14, P.J. San Juan.

Dado que el I_{vn} (Índice de Vulnerabilidad normalizado) resulto en 33.01, la vivienda ubicada en la Mz. 25 Lt. 14 tiene un nivel de vulnerabilidad sísmica MEDIA, de acuerdo con la siguiente Tabla 2.

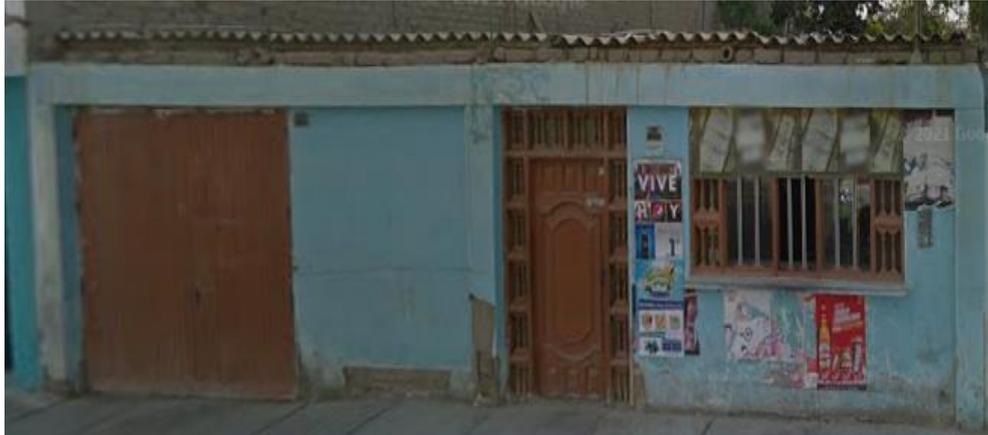
Figura 1

Estado actual de la vivienda ubicada en la Mz. 26 Lt. 4, P.J. San Juan.

Dado que el I_{vn} (Índice de Vulnerabilidad normalizado) resulto en 34.31, la vivienda ubicada en la Mz. 26 Lt. 4 tiene un nivel de vulnerabilidad sísmica MEDIA, de acuerdo con la siguiente Tabla 2.

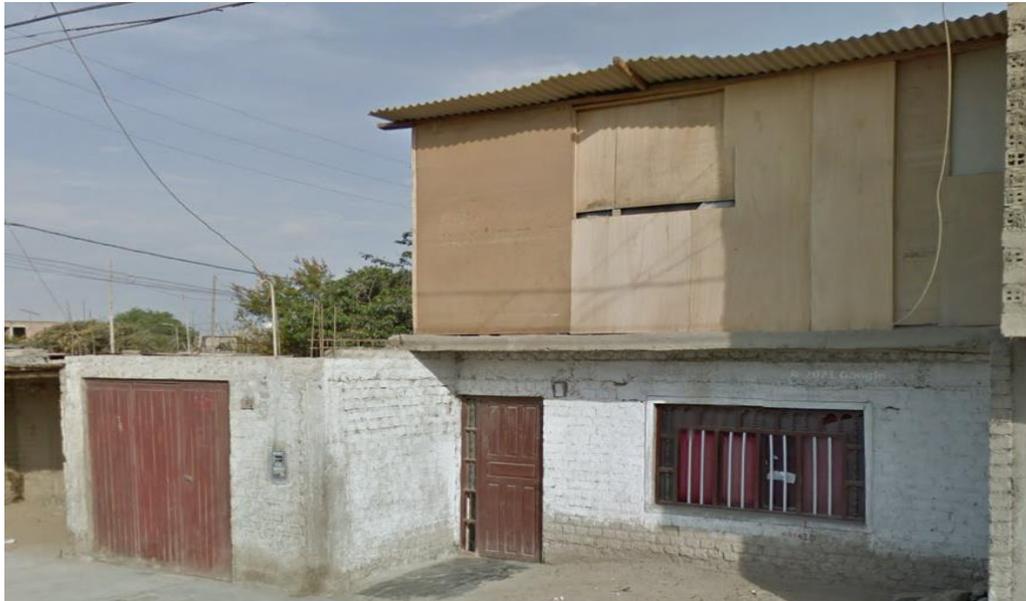
Figura 1

Estado actual de la vivienda ubicada en la Mz. 27 Lt. 17, P.J. San Juan.

Dado que el I_{vn} (Índice de Vulnerabilidad normalizado) resulto en 43.46, la vivienda ubicada en la Mz. 27 Lt. 17 tiene un nivel de vulnerabilidad sísmica ALTA, de acuerdo con la siguiente Tabla 2.

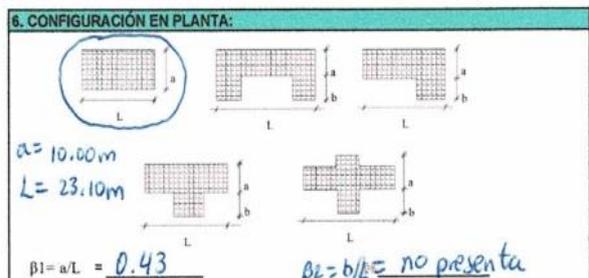
$\beta_1 = a/L = 0.43$ $\beta_2 = b/L = \text{no presenta}$

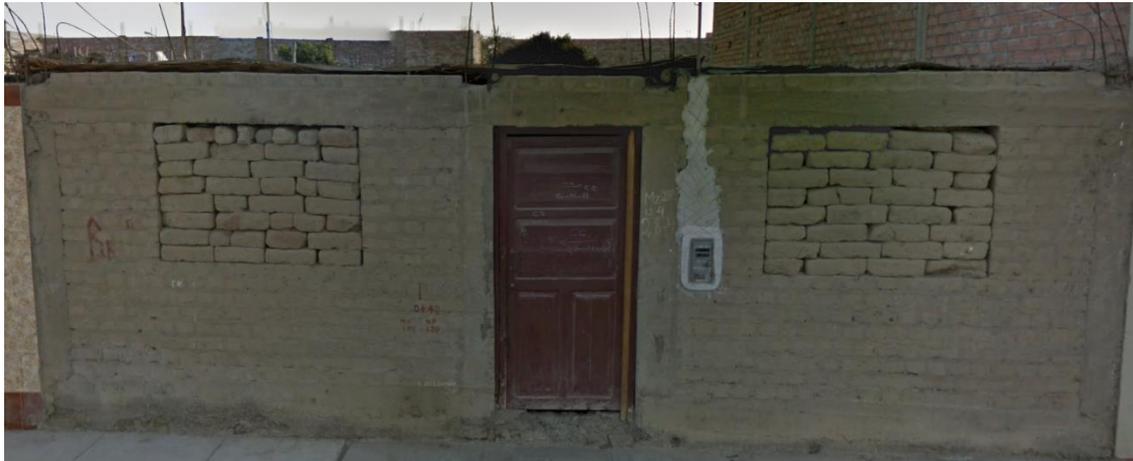
Figura 1

Estado actual de la vivienda ubicada en la Mz. 28 Lt. 3, P.J. San Juan.

Dado que el I_{vn} (Índice de Vulnerabilidad normalizado) resulto en 39.54, la vivienda ubicada en la Mz. 28 Lt. 3 tiene un nivel de vulnerabilidad sísmica MEDIA, de acuerdo con la siguiente Tabla 2.

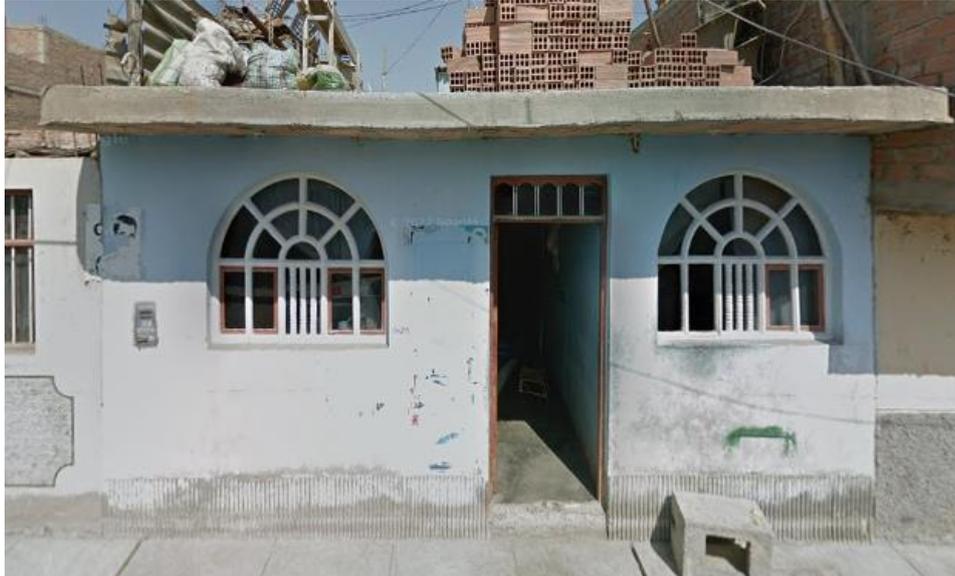
Figura 1

Estado actual de la vivienda ubicada en la Mz. 28A Lt. 10, P.J. San Juan.

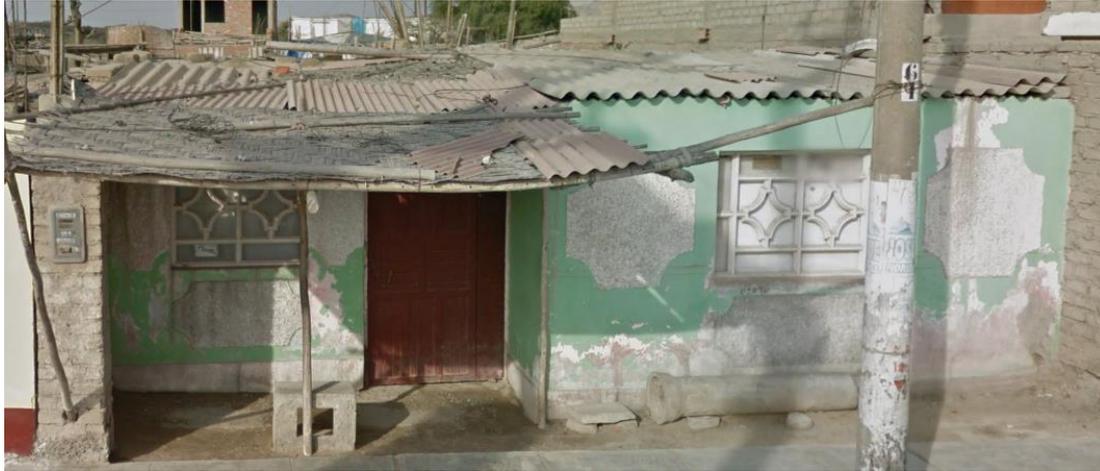
Figura 1

Estado actual de la vivienda ubicada en la Mz. 29 Lt. 9, P.J. San Juan.

Dado que el I_{vn} (Índice de Vulnerabilidad normalizado) resulto en 44.77, la vivienda ubicada en la Mz. 29 Lt. 9 tiene un nivel de vulnerabilidad sísmica ALTA, de acuerdo con la siguiente Tabla 2.

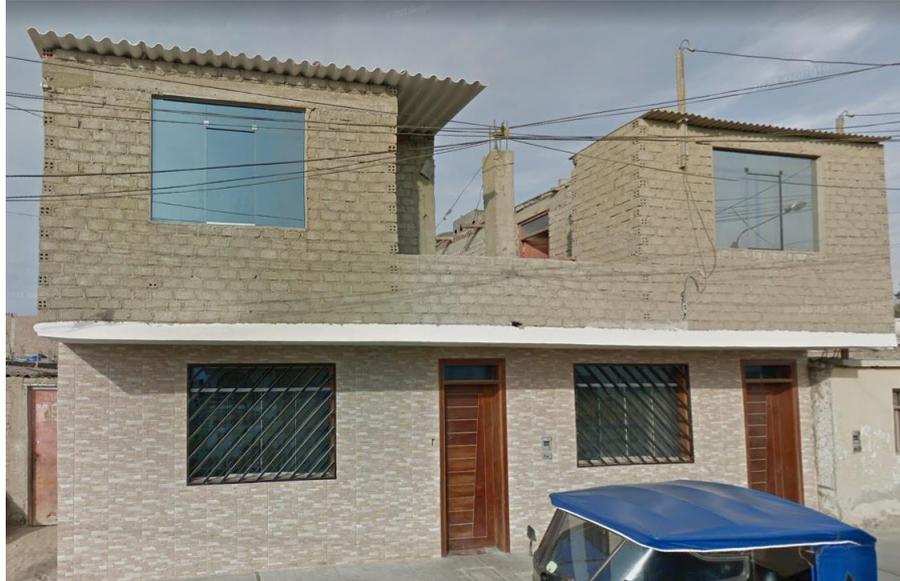
Figura 1

Estado actual de la vivienda ubicada en la Mz. 29A Lt. 9, P.J. San Juan.

Dado que el I_{vn} (Índice de Vulnerabilidad normalizado) resulto en 26.47, la vivienda ubicada en la Mz. 29A Lt. 9 tiene un nivel de vulnerabilidad sísmica MEDIA, de acuerdo con la siguiente Tabla 2.

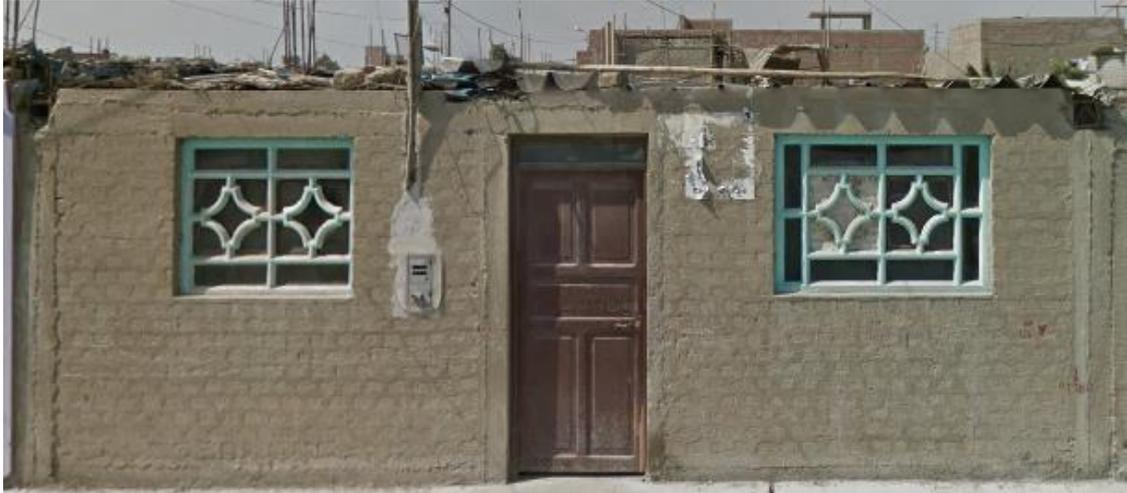
Figura 1

Estado actual de la vivienda ubicada en la Mz. 30 Lt. 14, P.J. San Juan.

Dado que el I_{vn} (Índice de Vulnerabilidad normalizado) resulto en 46.08, la vivienda ubicada en la Mz. 30 Lt. 14 tiene un nivel de vulnerabilidad sísmica ALTA, de acuerdo con la siguiente Tabla 2.

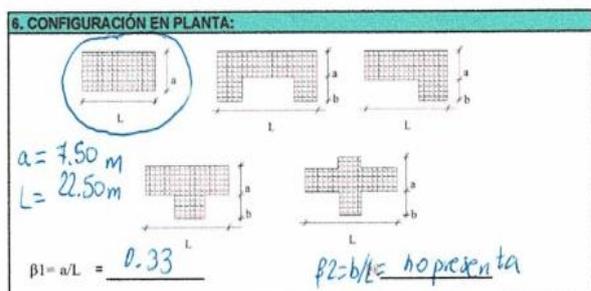
6. CONFIGURACIÓN EN PLANTA:

$a = 7.50 \text{ m}$
 $L = 22.50 \text{ m}$
 $\beta_1 = a/L = 0.33$
 $\beta_2 = b/L = \text{no presenta}$

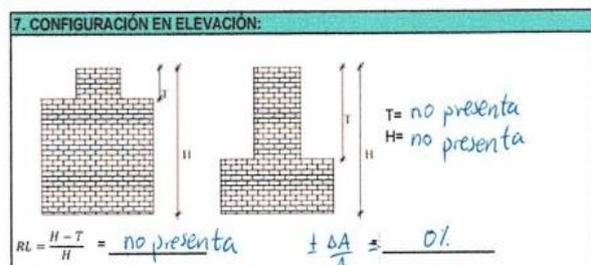
7. CONFIGURACIÓN EN ELEVACIÓN:

$T = \text{no presenta}$
 $H = \text{no presenta}$
 $RL = \frac{H-T}{H} = \text{no presenta}$
 $\frac{\Delta A}{A} = 0\%$

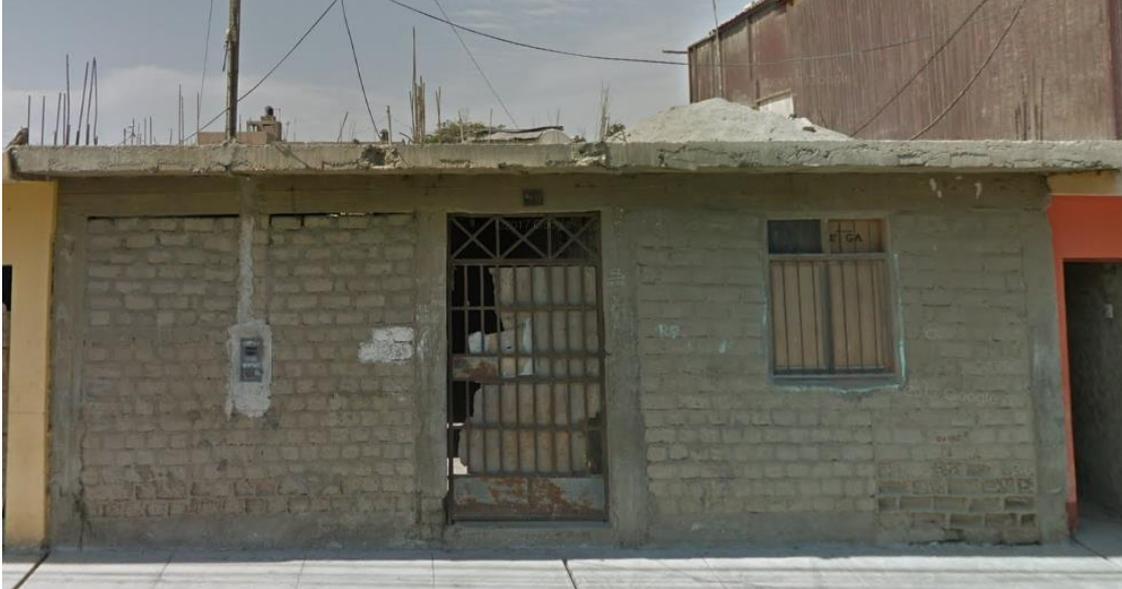
Estado actual de la vivienda ubicada en la Mz. 31 Lt. 18, P.J. San Juan.

Dado que el I_{vn} (Índice de Vulnerabilidad normalizado) resulto en 34.31, la vivienda ubicada en la Mz. 31 Lt. 18 tiene un nivel de vulnerabilidad sísmica MEDIA, de acuerdo con la siguiente Tabla 2.

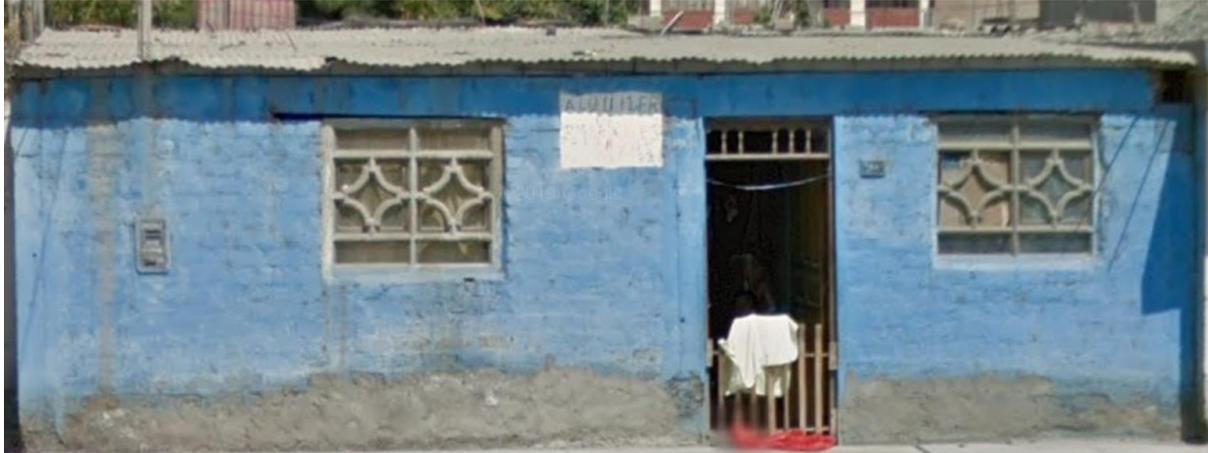
Figura 1

Estado actual de la vivienda ubicada en la Mz. 32 Lt. 24, P.J. San Juan.

Dado que el I_{vn} (Índice de Vulnerabilidad normalizado) resulto en 47.39, la vivienda ubicada en la Mz. 32 Lt. 24 tiene un nivel de vulnerabilidad sísmica ALTA, de acuerdo con la siguiente Tabla 2.

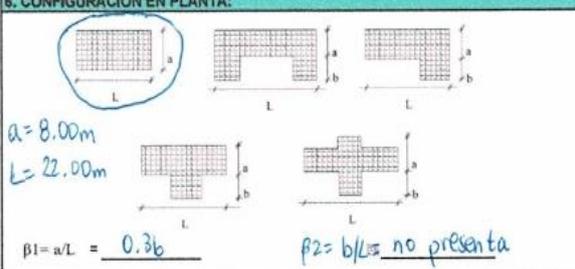
6. CONFIGURACIÓN EN PLANTA:

$\beta_1 = a/L = 0.36$ $\beta_2 = b/L$ no presenta

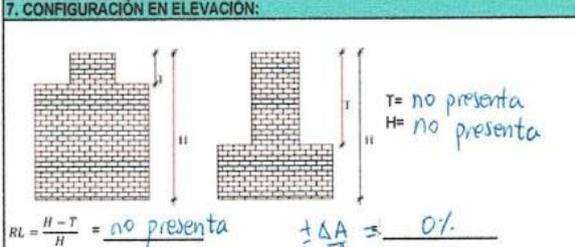
7. CONFIGURACIÓN EN ELEVACIÓN:

$T =$ no presenta
 $H =$ no presenta
 $RL = \frac{H-T}{H} =$ no presenta $\frac{\Delta A}{A} = 0\%$

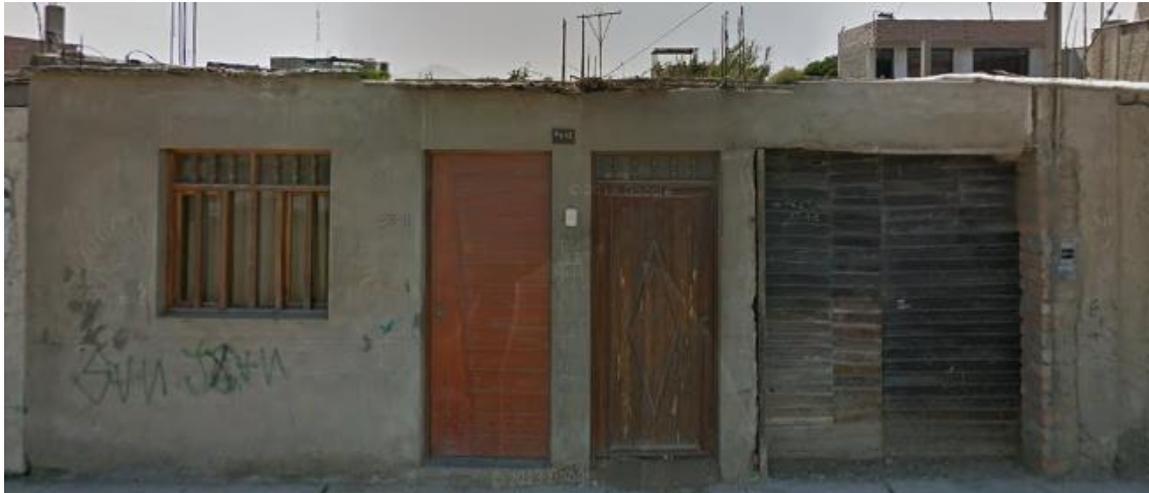
Figura 1

Estado actual de la vivienda ubicada en la Mz. 33 Lt. 11, P.J. San Juan.

Dado que el I_{vn} (Índice de Vulnerabilidad normalizado) resulto en 33.01, la vivienda ubicada en la Mz. 33 Lt. 11 tiene un nivel de vulnerabilidad sísmica MEDIA, de acuerdo con la siguiente Tabla 2.

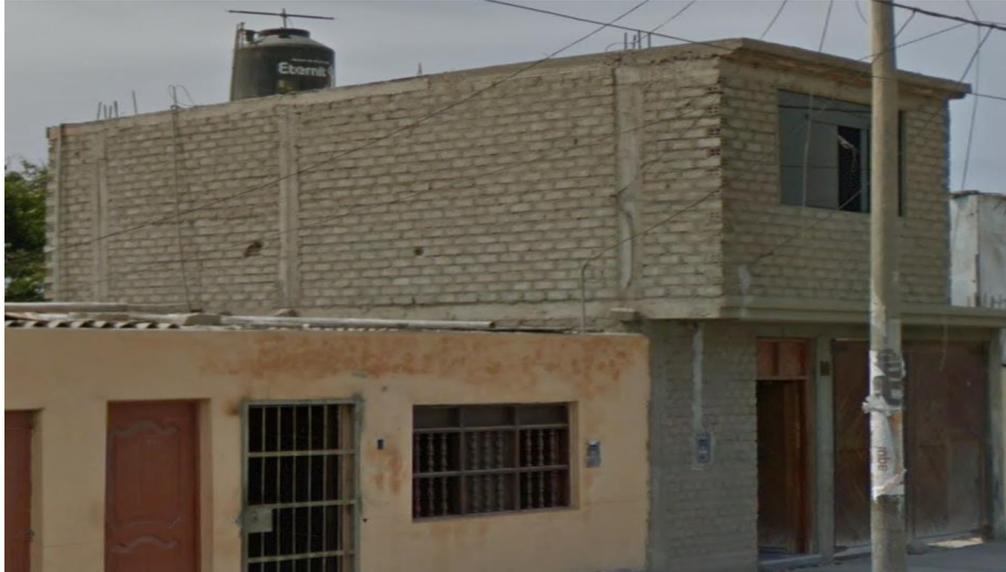
Figura 1

Estado actual de la vivienda ubicada en la Mz. 34 Lt. 23, P.J. San Juan.

Dado que el I_{vn} (Índice de Vulnerabilidad normalizado) resulto en 43.79, la vivienda ubicada en la Mz. 34 Lt. 23 tiene un nivel de vulnerabilidad sísmica ALTA, de acuerdo con la siguiente Tabla 2.
