UNIVERSIDAD NACIONAL DEL SANTA

ESCUELA PROFESIONAL DE INGENIERÍA CIVIL

**“ANÁLISIS DE LA VULNERABILIDAD SÍSMICA DE
LAS VIVIENDAS AUTOCONSTRUIDAS EN EL P.J.
PRIMERO DE MAYO SECTOR I - NUEVO
CHIMBOTE”**

2018

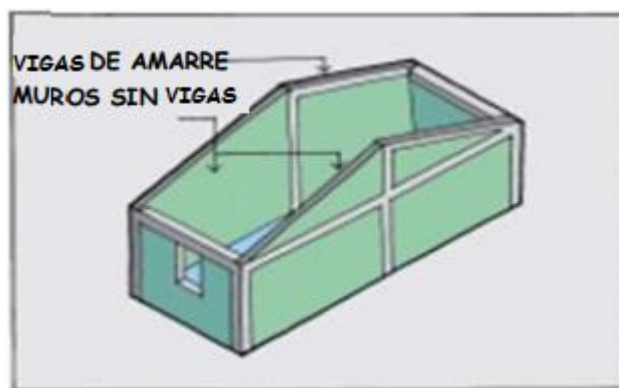
Figura 33. V. Media. Vigas de Amarre o Corona.

- No todos los muros o elementos de mampostería disponen de vigas de amarre o de corona.

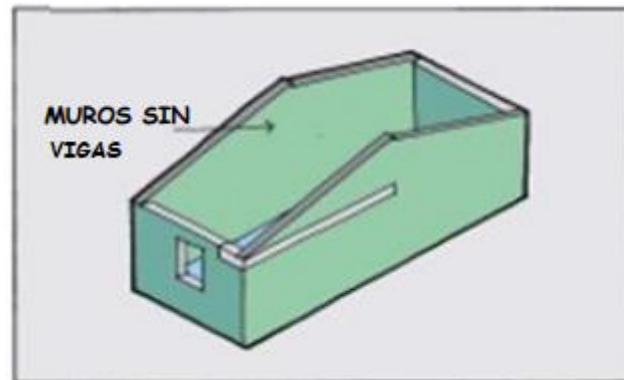
Figura 34. V. Alta. Vigas de Amarre o Corona.

- La vivienda no dispone de vigas de amarre o corona en los muros o elementos de mampostería.

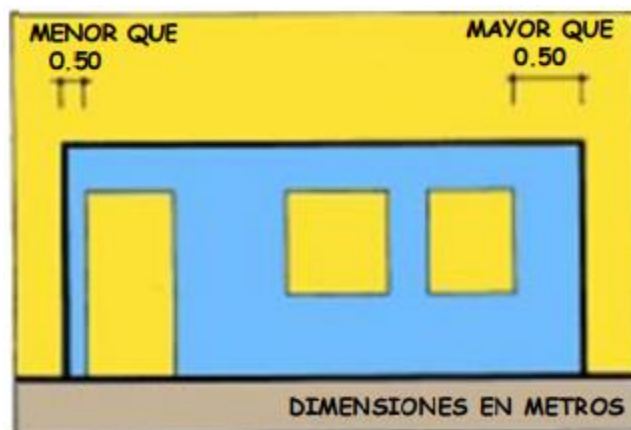
Figura 36. V. Media. Características de las Aberturas.

- No se cumplen algunos de los anteriores requisitos en alguna de las dos direcciones principales de la vivienda. (Por ejemplo, las direcciones paralelas a la calle y la perpendicular a la calle).

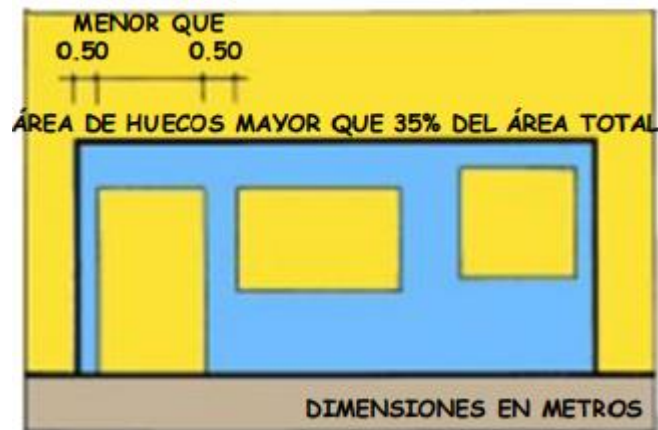
Figura 37. V. Alta. Características de las Aberturas.

- No se cumple ninguna de los requisitos mencionados anteriormente, en las dos direcciones principales de la edificación.

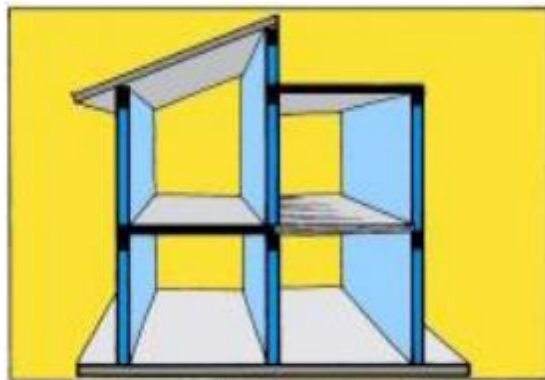
Figura 39. V. Media. Entrepiso.

- La losa de concreto no cumple con alguna de las anteriores consideraciones.

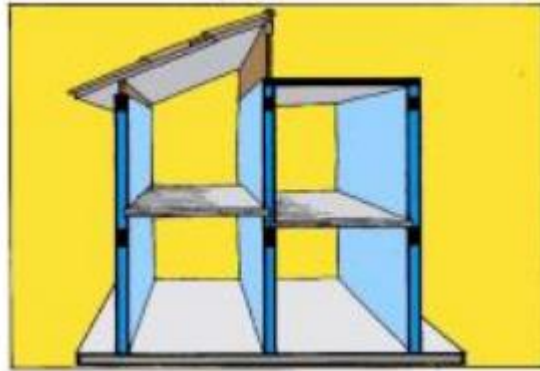
Figura 40. V. Alta. Entrepiso.

- Los entrepisos están conformados por madera o combinaciones de materiales (mortero, madera, concreto) y no proporcionan las características de continuidad y buen anclaje entre elementos deseados.

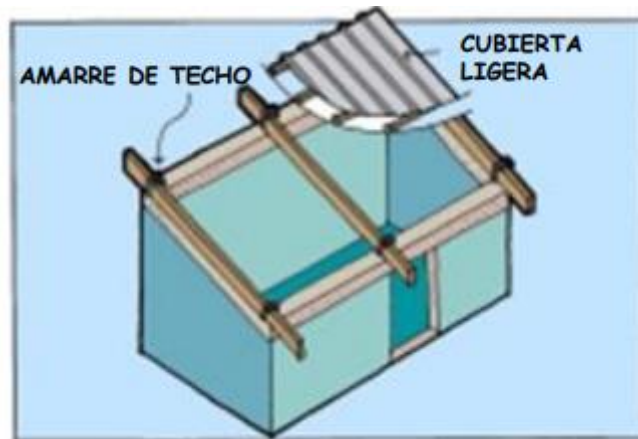
Figura 42. V. Media. Amarre de Cubiertas.

- Dos de los tres requisitos anteriores se cumplen.

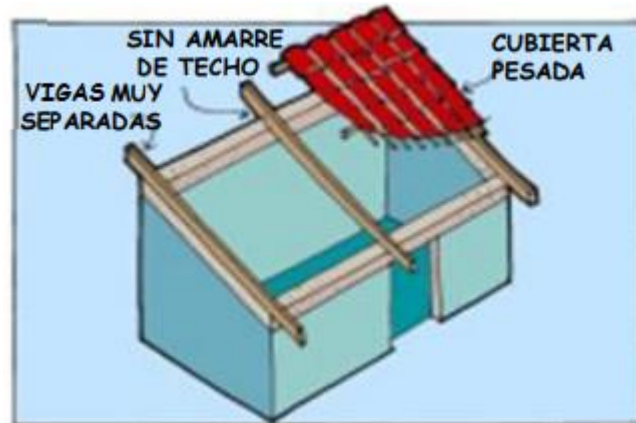
Figura 43. V. Alta. Amarre de Cubiertas.

- La mayoría de los requisitos mencionados anteriormente no se cumplen.
- La cubierta es pesada y no está debidamente soportada o arriostrada.

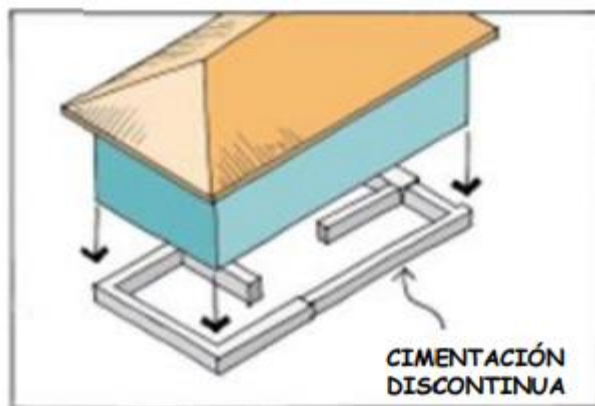
Figura 45. V. Media. Cimentación.

- La cimentación no está debidamente amarrada.
- No se cumplen algunos de los requerimientos anteriores.

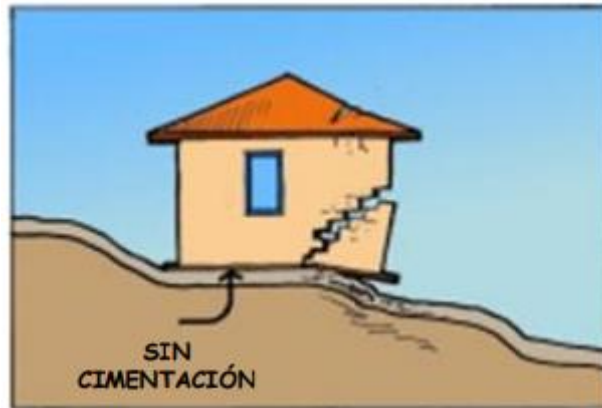
Figura 46. V. Alta. Cimentación.

- La edificación no cuenta con una cimentación adecuada de acuerdo con los requerimientos anteriores.

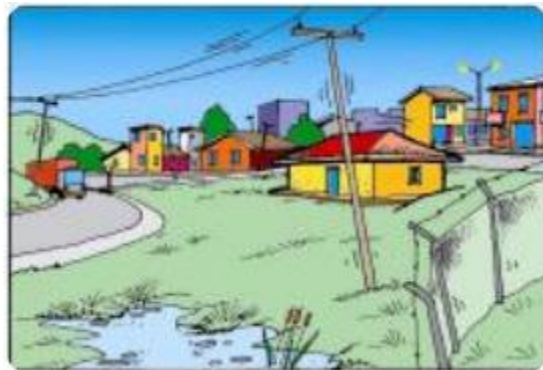
Figura 49. V. Alta. Suelos.

- El suelo de la cimentación es blando o es arena suelta.

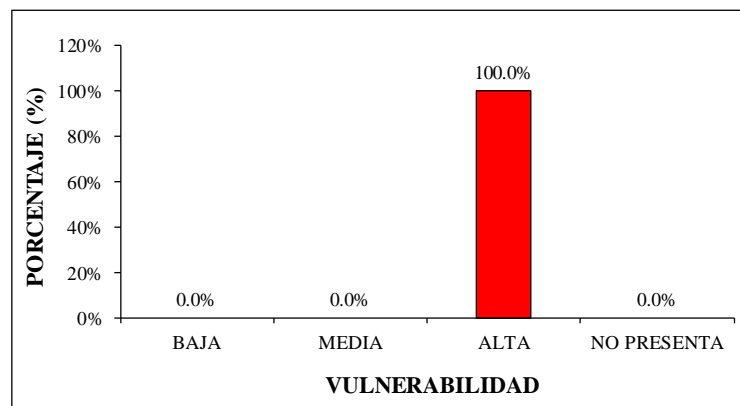
Figura 67. Diagnóstico de la Vulnerabilidad Estructural - Suelos.

En la Tabla 49, se presenta un Resumen del Diagnóstico del Inventario por Suelos de las 154 viviendas estudiadas, observando que todas las viviendas presentan Vulnerabilidad Alta.

En la Figura 67, se presenta de manera gráfica por medio de barras con respectivos porcentajes de incidencia, el Diagnóstico de la Vulnerabilidad Estructural por Suelos, donde el 100% de viviendas estudiadas tienen una Vulnerabilidad Alta.

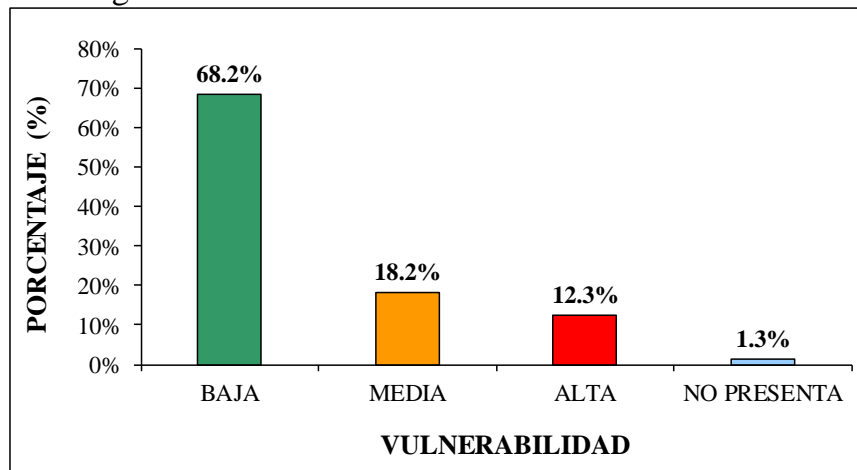
Figura 69. Diagnóstico de la Vulnerabilidad Estructural.

En la Tabla 53, se presenta el Diagnóstico de la Vulnerabilidad Estructural, observándose que el 68.2% de viviendas presenta Vulnerabilidad Baja, el 18.2% de viviendas presenta Vulnerabilidad Media, el 12.3% de viviendas presenta Vulnerabilidad Alta, y el 1.3% de viviendas No presenta Vulnerabilidad.
